Amiante avant travaux et information HAP sur Enrobé

Numéro de dossier :
MA2302030111_HAP

125 Rue de Paris

76800 Saint-Étienne-du-Rouvray

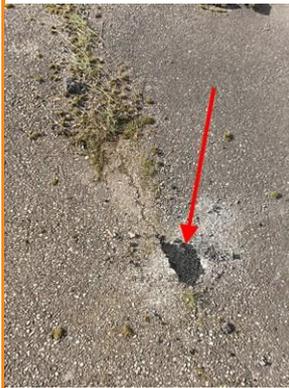
<u>Commentaires</u> : Sans objet		
Référence de la couche	Conclusion Analyse amiante	Conclusion Analyse HAP
Couche 01 PARKINGS	Amiante non détecté	<50 mg/kg

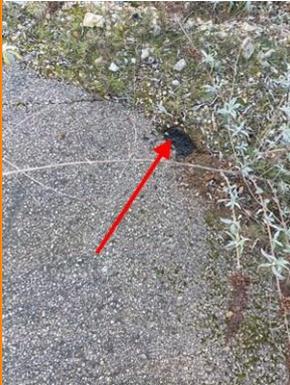
<u>Commentaires</u> : Sans objet		
Référence de la couche	Conclusion Analyse amiante	Conclusion Analyse HAP
Couche 01 PARKINGS	Amiante non détecté	<50 mg/kg

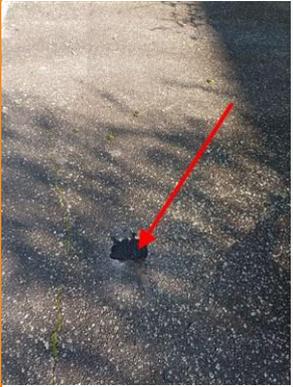
<u>Commentaires</u> : Sans objet		
Référence de la couche	Conclusion Analyse amiante	Conclusion Analyse HAP
Couche 01 PARKINGS	Amiante non détecté	<50 mg/kg

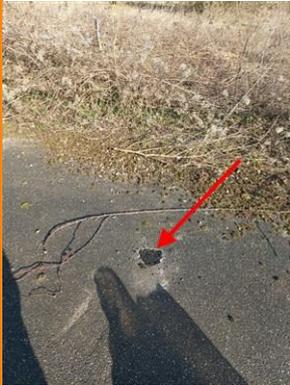
<u>Commentaires</u> : Sans objet		
Référence de la couche	Conclusion Analyse amiante	Conclusion Analyse HAP
Couche 01 PARKINGS	Amiante non détecté	<50 mg/kg

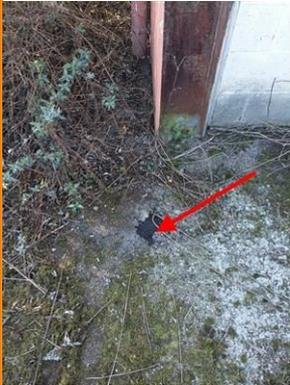
<u>Commentaires</u> : Sans objet		
Référence de la couche	Conclusion Analyse amiante	Conclusion Analyse HAP
Couche 01 PARKINGS	Amiante non détecté	<50 mg/kg
