## Pré-Rapport de repérage des matériaux et produits contenant de l'amiante avant démolition d'un immeuble bâti

Numéro de dossier : MA2302021938  
Date d'intervention : 17/02/2023

125 Rue de Paris  
76800 Saint-Étienne-du-Rouvray  
Références cadastrales non  
communiquées

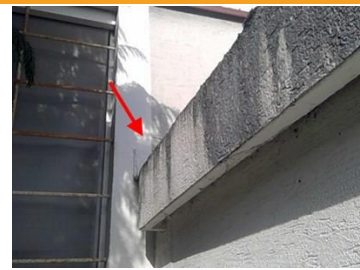
| Localisation | n° de sondage | Zone | Prélèvement effectué / Sondage et extension | Echantillon | Analyse | Photo |
|---|---|---|---|---|---|---|
| Façade | 1 | TOITURE TRANFO ELEC/FACADE | Oui<br>Extérieur - Façade : TOITURE TRANFO ELEC/FACADE | <u>Identifiant:</u> ZPSO057<br><u>Réf. échantillon:</u> MA2302021938/P086<br><u>Réf. laboratoire:</u> IT142302-20371<br><u>Description:</u> Relevé : revêtement bitumineux (bandes, lés...)<br><u>Composant de la construction:</u> 1 - Couvertures, Toitures, Terrasses et étanchéités - Étanchéité de toiture terrasse<br><u>Partie à sonder:</u> Relevé : revêtement bitumineux (bandes, lés...)<br><u>Justificatif:</u> Après analyse en laboratoire | <u>Analyse:</u><br>P086<br><u>Partie analysée par le laboratoire:</u><br>- Matériau bitumineux noir avec aluminium avec couche en toile : Absence d'amiante | |

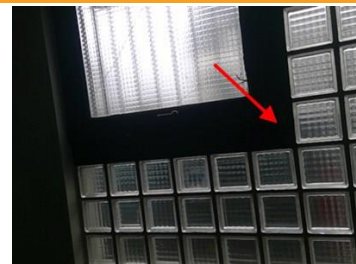
| Bureau 3 | 1 | FENETRE BOIS | Oui<br>Rez de chaussée - Bureau 3 :<br>FENETRE BOIS | <u>Identifiant:</u> ZPSO027<br><u>Echantillon:</u><br>MA2302021938/P046, réf. labo.: IT142302-20331<br>MA2302021938/P047, réf. labo.: IT142302-20332<br><u>Description:</u> Joint d'étanchéité entre menuiserie et structure<br><u>Composant de la construction:</u> 2 - Parois verticales extérieures et Façades - Menuiseries extérieures<br><u>Partie à sonder:</u> Joint d'étanchéité entre menuiserie et structure<br><u>Justificatif:</u> Après analyse en laboratoire | <u>Analyse:</u><br>P047<br><u>Partie analysée par le laboratoire:</u><br>- Matériau gris hétérogène : Absence d'amiante | |

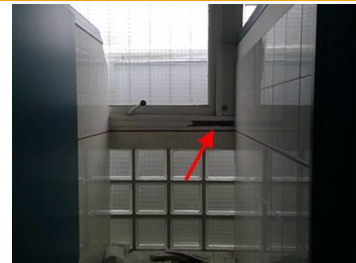
| WC Homme | 2 | FENETRE BOIS | Oui<br>Rez de chaussée - WC Homme :<br>FENETRE BOIS | <u>Identifiant:</u> ZPSO027<br><u>Echantillon:</u><br>MA2302021938/P046, réf. labo.: IT142302-20331<br>MA2302021938/P047, réf. labo.: IT142302-20332<br><u>Description:</u> Joint d'étanchéité entre menuiserie et structure<br><u>Composant de la construction:</u> 2 - Parois verticales extérieures et Façades - Menuiseries extérieures<br><u>Partie à sonder:</u> Joint d'étanchéité entre menuiserie et structure<br><u>Justificatif:</u> Après analyse en laboratoire | <u>Analyse:</u><br>P046<br><u>Partie analysée par le laboratoire:</u><br>- Peinture en faible quantité en vrac non séparable + matériau gris en vrac hétérogène non séparable : Absence d'amiante | |

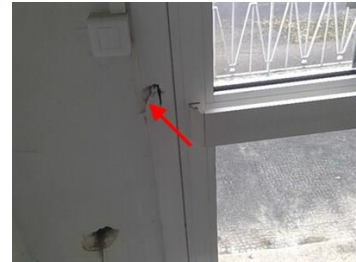
| Localisation | n° de sondage | Zone | Prélèvement effectué / Sondage et extension | Echantillon | Analyse | Photo |
|---|---|---|---|---|---|---|
| SAS | 1 | PORTE D'ENTREE | Oui<br>Rez de chaussée - SAS : PORTE D'ENTREE | <u>Identifiant:</u> ZPSO030<br><u>Réf. échantillon:</u> MA2302021938/P051<br><u>Réf. laboratoire:</u> IT142302-20336<br><u>Description:</u> Joint d'étanchéité entre menuiserie et structure<br><u>Composant de la construction:</u> 2 - Parois verticales extérieures et Façades - Menuiseries extérieures<br><u>Partie à sonder:</u> Joint d'étanchéité entre menuiserie et structure<br><u>Justificatif:</u> Après analyse en laboratoire | <u>Analyse:</u><br>P051<br><u>Partie analysée par le laboratoire:</u><br>- Peintures multiples non séparable + matériau souple blanc non séparable + matériau plâtreux blanc en faible quantité non séparable : Absence d'amiante | |

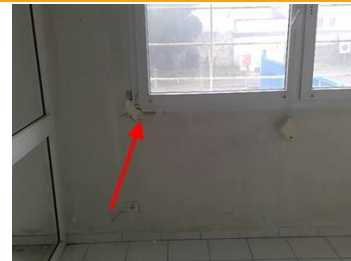
| Localisation | n° de sondage | Zone | Prélèvement effectué / Sondage et extension | Echantillon | Analyse | Photo |
|---|---|---|---|---|---|---|
| Couloir | 1 | FENETRES | Oui<br>Rez de chaussée - Couloir :<br>FENETRES | <u>Identifiant:</u> ZPSO031<br><u>Echantillon:</u><br>MA2302021938/P052, réf. labo.: IT142302-20337<br>MA2302021938/P053, réf. labo.: IT142302-20338<br><u>Description:</u> Joint d'étanchéité entre menuiserie et structure<br><u>Composant de la construction:</u> 2 - Parois verticales extérieures et Façades - Menuiseries extérieures<br><u>Partie à sonder:</u> Joint d'étanchéité entre menuiserie et structure<br><u>Justificatif:</u> Après analyse en laboratoire | <u>Analyse:</u><br>P052<br><u>Partie analysée par le laboratoire:</u><br>- Phase 1 Mousse jaune avec poussières<br>Absence d'amiante<br>- Phase 2 Matériau souple incolore avec poussières<br>Absence d'amiante<br>- Phase 3 Peintures multiples non séparable + matériau compact gris hétérogène<br>Absence d'amiante | |

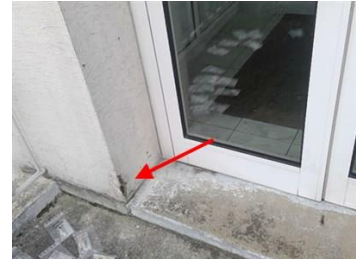
| Localisation | n° de sondage | Zone | Prélèvement effectué / Sondage et extension | Echantillon | Analyse | Photo |
|---|---|---|---|---|---|---|
| Façade | 1 | FACADE | Oui<br>Extérieur - Façade : FACADE | <u>Identifiant:</u> ZPSO044<br><u>Réf. échantillon:</u> MA2302021938/P072<br><u>Réf. laboratoire:</u> IT142302-20357<br><u>Description:</u> Enduit extérieur (projeté, lissé ou taloché)<br><u>Composant de la construction:</u> 2 - Parois verticales extérieures et Façades - Façades lourdes y compris poteaux<br><u>Partie à sonder:</u> Enduit extérieur (projeté, lissé ou taloché)<br><u>Justificatif:</u> Après analyse en laboratoire | <u>Analyse:</u><br>P072<br><u>Partie analysée par le laboratoire:</u><br>- Phase 1 Peinture non séparable + enduit beige hétérogène non séparable + matériau compact gris hétérogène<br>Absence d'amiante<br>- Phase 2 Matériau souple blanc avec poussières<br>Absence d'amiante | |

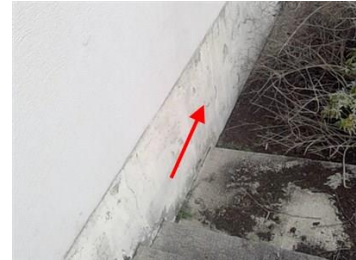
| Localisation | n° de sondage | Zone | Prélèvement effectué / Sondage et extension | Echantillon | Analyse | Photo |
|---|---|---|---|---|---|---|
| Façade | 1 | SOUBASSEMENT | Oui<br>Extérieur - Façade : SOUBASSEMENT | <u>Identifiant:</u> ZPSO045<br><u>Echantillon:</u><br>MA2302021938/P073, réf. labo.: IT142302-20358<br>MA2302021938/P074, réf. labo.: IT142302-20359<br><u>Description:</u> Enduit extérieur (projeté, lissé ou taloché)<br><u>Composant de la construction:</u> 2 - Parois verticales extérieures et Façades - Façades lourdes y compris poteaux<br><u>Partie à sonder:</u> Enduit extérieur (projeté, lissé ou taloché)<br><u>Justificatif:</u> Après analyse en laboratoire | <u>Analyse:</u><br>P073<br><u>Partie analysée par le laboratoire:</u><br>- Peintures multiples non séparable + enduit compact gris hétérogène : Absence d'amiante | |

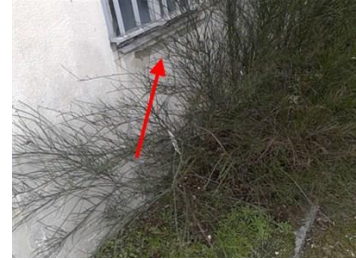
| Localisation | n° de sondage | Zone | Prélèvement effectué / Sondage et extension | Echantillon | Analyse | Photo |
|---|---|---|---|---|---|---|
| | 2 | SOUBASSEMENT | Oui<br>Extérieur - Façade : SOUBASSEMENT | <u>Identifiant:</u> ZPSO045<br><u>Echantillon:</u><br>MA2302021938/P073, réf. labo.: IT142302-20358<br>MA2302021938/P074, réf. labo.: IT142302-20359<br><u>Description:</u> Enduit extérieur (projeté, lissé ou taloché)<br><u>Composant de la construction:</u> 2 - Parois verticales extérieures et Façades - Façades lourdes y compris poteaux<br><u>Partie à sonder:</u> Enduit extérieur (projeté, lissé ou taloché)<br><u>Justificatif:</u> Après analyse en laboratoire | <u>Analyse:</u><br>P074<br><u>Partie analysée par le laboratoire:</u><br>- Peintures multiples non séparable + enduit compact gris hétérogène non séparable : Absence d'amiante | |

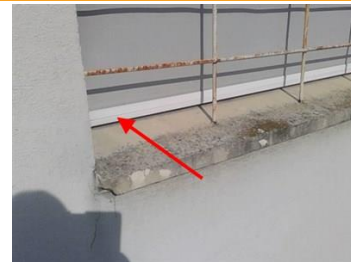
| Localisation | n° de sondage | Zone | Prélèvement effectué / Sondage et extension | Echantillon | Analyse | Photo |
|---|---|---|---|---|---|---|
| Façade | 1 | appuis de fenetres | Oui<br>Extérieur - Façade : appuis de fenetres | <u>Identifiant:</u> ZPSO049<br><u>Réf. échantillon:</u> MA2302021938/P078<br><u>Réf. laboratoire:</u> IT142302-20363<br><u>Description:</u> Peinture sur béton<br><u>Composant de la construction:</u> 2 - Parois verticales extérieures et Façades - Façades lourdes y compris poteaux<br><u>Partie à sonder:</u> Peinture sur béton<br><u>Justificatif:</u> Après analyse en laboratoire | <u>Analyse:</u><br>P078<br><u>Partie analysée par le laboratoire:</u><br>- Peinture non séparable + matériau compact gris hétérogène : Absence d'amiante | |

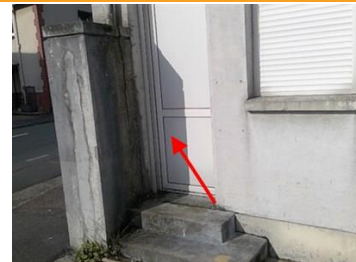
| Localisation | n° de sondage | Zone | Prélèvement effectué / Sondage et extension | Echantillon | Analyse | Photo |
|---|---|---|---|---|---|---|
| Façade | 1 | PORTE | Oui<br>Extérieur - Façade : PORTE | <u>Identifiant:</u> ZPSO050<br><u>Réf. échantillon:</u> MA2302021938/P079<br><u>Réf. laboratoire:</u> IT142302-20364<br><u>Description:</u> Joint d'étanchéité entre menuiserie et structure<br><u>Composant de la construction:</u> 2 - Parois verticales extérieures et Façades - Menuiseries extérieures<br><u>Partie à sonder:</u> Joint d'étanchéité entre menuiserie et structure<br><u>Justificatif:</u> Après analyse en laboratoire | <u>Analyse:</u><br>P079<br><u>Partie analysée par le laboratoire:</u><br>- Phase 1 Matériau souple blanc avec poussières<br>Absence d'amiante<br>- Phase 2 Peinture en faible quantité non séparable + matériau gris en faible quantité hétérogène non séparable<br>Absence d'amiante | |

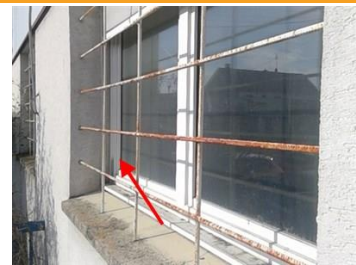
| Localisation | n° de sondage | Zone | Prélèvement effectué / Sondage et extension | Echantillon | Analyse | Photo |
|---|---|---|---|---|---|---|
| Façade | 1 | FENETRE EXTERIEUR | Oui<br>Extérieur - Façade : FENETRE EXTERIEUR | <u>Identifiant:</u> ZPSO052<br><u>Réf. échantillon:</u> MA2302021938/P081<br><u>Réf. laboratoire:</u> IT142302-20366<br><u>Description:</u> Joint d'étanchéité entre menuiserie EXTERIEUR<br><u>Composant de la construction:</u> 2 - Parois verticales extérieures et Façades - Menuiseries extérieures<br><u>Partie à sonder:</u> Joint d'étanchéité entre menuiserie et structure<br><u>Justificatif:</u> Après analyse en laboratoire | <u>Analyse:</u><br>P081<br><u>Partie analysée par le laboratoire:</u><br>- Matériau souple blanc avec poussières :<br>Absence d'amiante | |

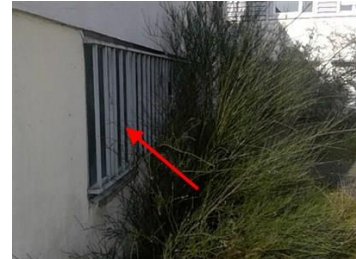
| Localisation | n° de sondage | Zone | Prélèvement effectué / Sondage et extension | Echantillon | Analyse | Photo |
|---|---|---|---|---|---|---|
| Façade | 1 | FENETRE CHAUFFERIE | Oui<br>Extérieur - Façade : FENETRE CHAUFFERIE | <u>Identifiant:</u> ZPSO054<br><u>Réf. échantillon:</u> MA2302021938/P083<br><u>Réf. laboratoire:</u> IT142302-20368<br><u>Description:</u> Joint de mastic de vitrage (notamment châssis aluminium)<br><u>Composant de la construction:</u> 2 - Parois verticales extérieures et Façades - Menuiseries extérieures<br><u>Partie à sonder:</u> Joint de mastic de vitrage (notamment châssis aluminium)<br><u>Justificatif:</u> Après analyse en laboratoire | <u>Analyse:</u><br>P083<br><u>Partie analysée par le laboratoire:</u><br>- Peinture non séparable + matériau mou beige non séparable : Absence d'amiante | |

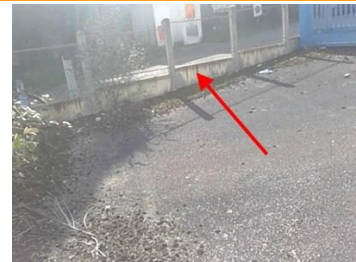
| Localisation | n° de sondage | Zone | Prélèvement effectué / Sondage et extension | Echantillon | Analyse | Photo |
|---|---|---|---|---|---|---|
| Extérieur | 1 | CLOTURE EXTERIEUR | Oui<br>Extérieur - Extérieur : CLOTURE EXTERIEUR | <u>Identifiant:</u> ZPSO056<br><u>Réf. échantillon:</u> MA2302021938/P085<br><u>Réf. laboratoire:</u> IT142302-20370<br><u>Description:</u> Peinture sur béton SOUBASSEMENT CLOTURE<br><u>Composant de la construction:</u> 2 - Parois verticales extérieures et Façades - Façades lourdes y compris poteaux<br><u>Partie à sonder:</u> Peinture sur béton<br><u>Justificatif:</u> Après analyse en laboratoire | <u>Analyse:</u><br>P085<br><u>Partie analysée par le laboratoire:</u><br>- Peinture avec poussières non séparable + matériau compact gris hétérogène : Absence d'amiante | |

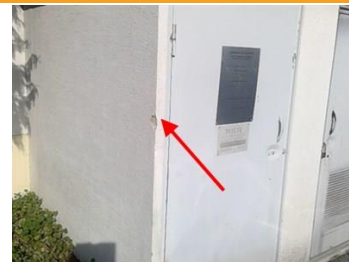
| Localisation | n° de sondage | Zone | Prélèvement effectué / Sondage et extension | Echantillon | Analyse | Photo |
|---|---|---|---|---|---|---|
| Façade | 1 | MUR TRANSFORMATEUR ELEC | Oui<br>Extérieur - Façade : MUR TRANSFORMATEUR ELEC | <u>Identifiant:</u> ZPSO059<br><u>Réf. échantillon:</u> MA2302021938/P088<br><u>Réf. laboratoire:</u> IT142302-20373<br><u>Description:</u> Enduit extérieur (projeté, lissé ou taloché)<br><u>Composant de la construction:</u> 2 - Parois verticales extérieures et Façades - Façades lourdes y compris poteaux<br><u>Partie à sonder:</u> Enduit extérieur (projeté, lissé ou taloché)<br><u>Justificatif:</u> Après analyse en laboratoire | <u>Analyse:</u><br>P088<br><u>Partie analysée par le laboratoire:</u><br>- Peinture non séparable + enduit beige non séparable + matériau compact gris hétérogène : Absence d'amiante | |

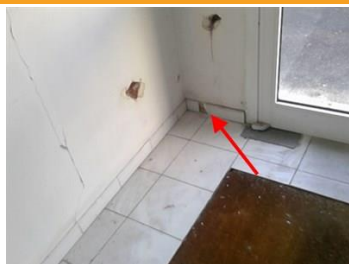
| Localisation | n° de sondage | Zone | Prélèvement effectué / Sondage et extension | Echantillon | Analyse | Photo |
|---|---|---|---|---|---|---|
| SAS | 1 | PLINTHES CARRELAGE | Oui<br>Rez de chaussée - SAS : PLINTHES CARRELAGE | <u>Identifiant:</u> ZPSO003<br><u>Echantillon:</u><br>MA2302021938/P005, réf. labo.: IT142302-20290<br>MA2302021938/P006, réf. labo.: IT142302-20291<br><u>Description:</u> Colle + joint de PLINTHES<br><u>Composant de la construction:</u> 3 - Parois verticales intérieures - Revêtements de murs, poteaux, cloisons, gaines, coffres<br><u>Partie à sonder:</u> Colle de carrelage<br><u>Justificatif:</u> Après analyse en laboratoire | <u>Analyse:</u><br>P005<br><u>Partie analysée par le laboratoire:</u><br>- Phase 1 Peinture<br>Absence d'amiante<br>- Phase 2 Matériau souple blanc avec poussières<br>Absence d'amiante<br>- Phase 3 Colle beige<br>Absence d'amiante | |

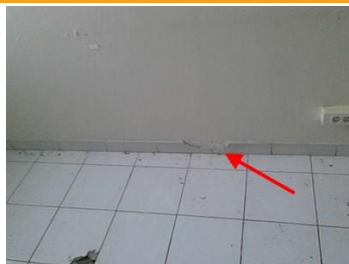
| Bureau 4 | 3 | PLINTHES<br>CARRELAGE | Oui<br>Rez de chaussée - Bureau 4 :<br>PLINTHES CARRELAGE | <p><u>Identifiant:</u> ZPSO003</p> <p><u>Echantillon:</u><br/>MA2302021938/P005, réf. labo.: IT142302-20290<br/>MA2302021938/P006, réf. labo.: IT142302-20291</p> <p><u>Description:</u> Colle + joint de PLINTHES</p> <p><u>Composant de la construction:</u> 3 - Parois verticales intérieures - Revêtements de murs, poteaux, cloisons, gaines, coffres</p> <p><u>Partie à sonder:</u> Colle de carrelage</p> <p><u>Justificatif:</u> Après analyse en laboratoire</p> | <p><u>Analyse:</u><br/>P006</p> <p><u>Partie analysée par le laboratoire:</u><br/>- Peintures multiples non séparable + colle beige non séparable + couche plâtruse blanche non séparable : Absence d'amiante</p> | |

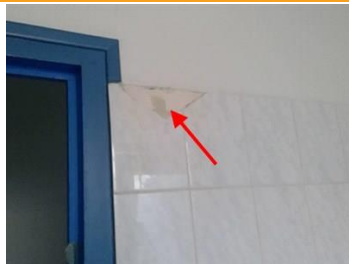
| Localisation | n° de sondage | Zone | Prélèvement effectué / Sondage et extension | Echantillon | Analyse | Photo |
|---|---|---|---|---|---|---|
| WC Homme | 1 | FAIENCES TOUS MURS | Oui<br>Rez de chaussée - WC Homme :<br>FAIENCES TOUS MURS | <p><u>Identifiant:</u> ZPSO004</p> <p><u>Echantillon:</u><br/>MA2302021938/P007, réf. labo.: IT142302-20292<br/>MA2302021938/P008, réf. labo.: IT142302-20293</p> <p><u>Description:</u> Colle + joint de faïence</p> <p><u>Composant de la construction:</u> 3 - Parois verticales intérieures - Revêtements de murs, poteaux, cloisons, gaines, coffres</p> <p><u>Partie à sonder:</u> Colle de carrelage</p> <p><u>Justificatif:</u> Après analyse en laboratoire</p> | <p><u>Analyse:</u><br/>P007</p> <p><u>Partie analysée par le laboratoire:</u><br/>- Peinture en faible quantité non séparable + joint cassant blanc en faible quantité non séparable + colle beige non séparable + couche plâtruse blanche non séparable : Absence d'amiante</p> | |

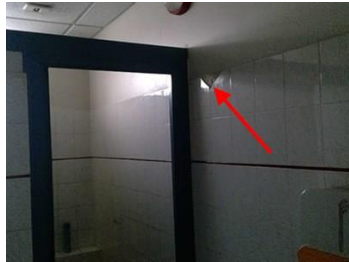
| Localisation | n° de sondage | Zone | Prélèvement effectué / Sondage et extension | Echantillon | Analyse | Photo |
|---|---|---|---|---|---|---|
| WC Femme | 2 | FAIENCES TOUS MURS | Oui<br>Rez de chaussée - WC Femme :<br>FAIENCES TOUS MURS | <p><u>Identifiant:</u> ZPSO004</p> <p><u>Echantillon:</u><br/>MA2302021938/P007, réf. labo.: IT142302-20292<br/>MA2302021938/P008, réf. labo.: IT142302-20293</p> <p><u>Description:</u> Colle + joint de faïence</p> <p><u>Composant de la construction:</u> 3 - Parois verticales intérieures - Revêtements de murs, poteaux, cloisons, gaines, coffres</p> <p><u>Partie à sonder:</u> Colle de carrelage</p> <p><u>Justificatif:</u> Après analyse en laboratoire</p> | <p><u>Analyse:</u><br/>P008</p> <p><u>Partie analysée par le laboratoire:</u><br/>- Colle beige non séparable + couche plâtruse blanche non séparable : Absence d'amiante</p> | |

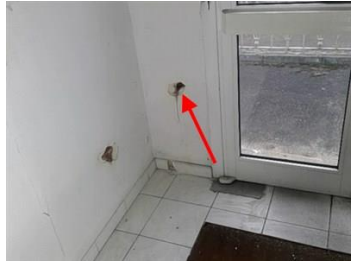
| Localisation | n° de sondage | Zone | Prélèvement effectué / Sondage et extension | Echantillon | Analyse | Photo |
|---|---|---|---|---|---|---|
| SAS | 1 | Mur donnant sur extérieur | Oui<br>Rez de chaussée - SAS : Mur donnant sur extérieur | <u>Identifiant:</u> ZPSO012<br><u>Echantillon:</u><br>MA2302021938/P021, réf. labo.: IT142302-20306<br>MA2302021938/P022, réf. labo.: IT142302-20307<br><u>Description:</u> Peinture + enduits à base de plâtre<br><u>Composant de la construction:</u> 3 - Parois verticales intérieures - Murs et cloisons maçonnés<br><u>Partie à sonder:</u> Enduit à base de plâtre lissé ou taloché<br><u>Justificatif:</u> Après analyse en laboratoire | <u>Analyse:</u><br>P021<br><u>Partie analysée par le laboratoire:</u><br>- Peinture non séparable + enduit plâtreux blanc non séparable + matériau rouge non séparable : Absence d'amiante | |

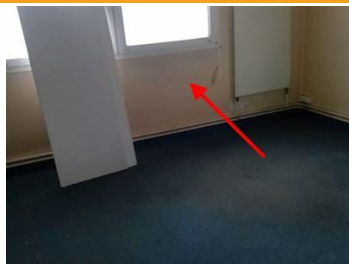
| Bureau 8 | 10 | Mur donnant sur extérieur | Oui<br>Rez de chaussée - Bureau 8 : Mur donnant sur extérieur | <u>Identifiant:</u> ZPSO012<br><u>Echantillon:</u><br>MA2302021938/P021, réf. labo.: IT142302-20306<br>MA2302021938/P022, réf. labo.: IT142302-20307<br><u>Description:</u> Peinture + enduits à base de plâtre<br><u>Composant de la construction:</u> 3 - Parois verticales intérieures - Murs et cloisons maçonnés<br><u>Partie à sonder:</u> Enduit à base de plâtre lissé ou taloché<br><u>Justificatif:</u> Après analyse en laboratoire | <u>Analyse:</u><br>P022<br><u>Partie analysée par le laboratoire:</u><br>- Peintures multiples non séparable + toile fibreuse blanche non séparable + enduit plâtreux blanc non séparable : Absence d'amiante | |

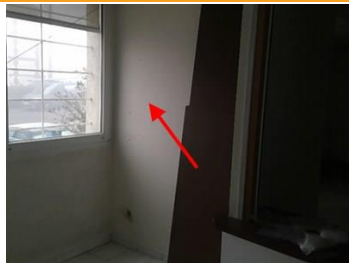
| Localisation | n° de sondage | Zone | Prélèvement effectué / Sondage et extension | Echantillon | Analyse | Photo |
|---|---|---|---|---|---|---|
| Couloir | 1 | Cloison | Oui<br>Rez de chaussée - Couloir : Cloison | <u>Identifiant:</u> ZPSO013<br><u>Réf. échantillon:</u> MA2302021938/P023<br><u>Réf. laboratoire:</u> IT142302-20308<br><u>Description:</u> Peinture PAILLETEES + enduits à base de plâtre + CARREAUX DE PLATRE<br><u>Composant de la construction:</u> 3 - Parois verticales intérieures - Revêtements de murs, poteaux, cloisons, gaines, coffres<br><u>Partie à sonder:</u> Peinture décorative (pailletées, gouttelettes, ...)<br><u>Justificatif:</u> Après analyse en laboratoire | <u>Analyse:</u><br>P023<br><u>Partie analysée par le laboratoire:</u><br>- Peintures multiples en vrac non séparable + enduit plâtreux blanc en vrac non séparable : Absence d'amiante | |

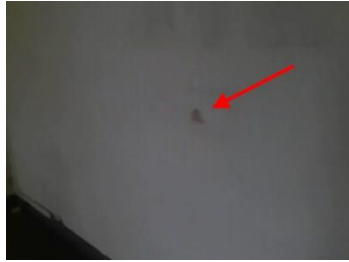
| Localisation | n° de sondage | Zone | Prélèvement effectué / Sondage et extension | Echantillon | Analyse | Photo |
|---|---|---|---|---|---|---|
| Bureau 2 | 3 | Mur de refend | Oui<br>Rez de chaussée - Bureau 2 : Mur de refend | <u>Identifiant:</u> ZPSO015<br><u>Echantillon:</u><br>MA2302021938/P026, réf. labo.: IT142302-20311<br>MA2302021938/P027, réf. labo.: IT142302-20312<br><u>Description:</u> Peinture + enduits à base de plâtre + AGGLOS<br><u>Composant de la construction:</u> 3 - Parois verticales intérieures - Murs et cloisons maçonnés<br><u>Partie à sonder:</u> Enduit à base de plâtre lissé ou taloché<br><u>Justificatif:</u> Après analyse en laboratoire | <u>Analyse:</u><br>P027<br><u>Partie analysée par le laboratoire:</u><br>- Peintures multiples non séparable + toile fibreuse blanche non séparable + enduit plâtreux blanc en vrac non séparable : Absence d'amiante | |

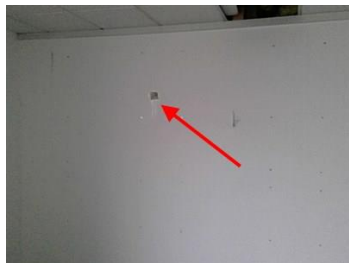
| Localisation | n° de sondage | Zone | Prélèvement effectué / Sondage et extension | Echantillon | Analyse | Photo |
|---|---|---|---|---|---|---|
| Bureau 1 | 1 | Cloison | Oui<br>Rez de chaussée - Bureau 1 : Cloison | <u>Identifiant:</u> ZPSO016<br><u>Echantillon:</u><br>MA2302021938/P028, réf. labo.: IT142302-20313<br>MA2302021938/P029, réf. labo.: IT142302-20314<br><u>Description:</u> Peinture + Enduit de jointoiment + Bande + plaques de plâtre<br><u>Composant de la construction:</u> 3 - Parois verticales intérieures - Cloisons sèches (assemblées, préfabriquées)<br><u>Partie à sonder:</u> Enduit de jointoiment des plaques de plâtre<br><u>Justificatif:</u> Après analyse en laboratoire | <u>Analyse:</u><br>P028<br><u>Partie analysée par le laboratoire:</u><br>- Peinture non séparable + enduit plâtreux blanc non séparable + papier non séparable + matériau plâtreux blanc avec couche cartonnée non séparable : Absence d'amiante | |

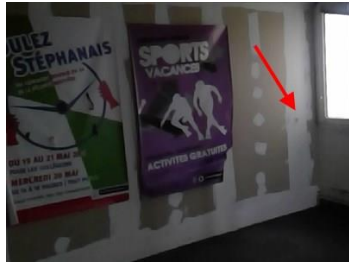
| Localisation | n° de sondage | Zone | Prélèvement effectué / Sondage et extension | Echantillon | Analyse | Photo |
|---|---|---|---|---|---|---|
| Bureau 2 | 2 | Cloison | Oui<br>Rez de chaussée - Bureau 2 : Cloison | <u>Identifiant:</u> ZPSO016<br><u>Echantillon:</u><br>MA2302021938/P028, réf. labo.: IT142302-20313<br>MA2302021938/P029, réf. labo.: IT142302-20314<br><u>Description:</u> Peinture + Enduit de jointoiment + Bande + plaques de plâtre<br><u>Composant de la construction:</u> 3 - Parois verticales intérieures - Cloisons sèches (assemblées, préfabriquées)<br><u>Partie à sonder:</u> Enduit de jointoiment des plaques de plâtre<br><u>Justificatif:</u> Après analyse en laboratoire | <u>Analyse:</u><br>P029<br><u>Partie analysée par le laboratoire:</u><br>- Peinture non séparable + enduit plâtreux blanc non séparable + papier non séparable + matériau plâtreux blanc avec couche cartonnée non séparable : Absence d'amiante | |

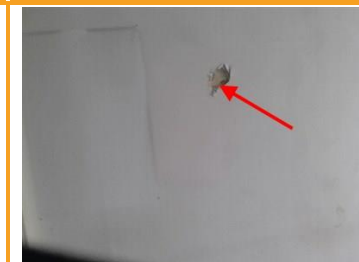
| Localisation | n° de sondage | Zone | Prélèvement effectué / Sondage et extension | Echantillon | Analyse | Photo |
|---|---|---|---|---|---|---|
| Bureau 3 | 1 | Mur donnant sur extérieur | Oui<br>Rez de chaussée - Bureau 3 : Mur donnant sur extérieur | <u>Identifiant:</u> ZPSO018<br><u>Réf. échantillon:</u> MA2302021938/P031<br><u>Réf. laboratoire:</u> IT142302-20316<br><u>Description:</u> Plot de colle fixant les cloisons au mur<br><u>Composant de la construction:</u> 3 - Parois verticales intérieures - Cloisons sèches (assemblées, préfabriquées)<br><u>Partie à sonder:</u> Plot de colle fixant les cloisons au mur<br><u>Justificatif:</u> Après analyse en laboratoire | <u>Analyse:</u><br>P031<br><u>Partie analysée par le laboratoire:</u><br>- Colle beige + matériau plâtreux blanc avec couche cartonnée non séparable : Absence d'amiante | |

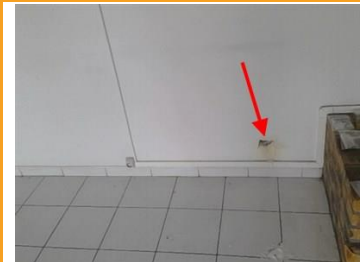
| Localisation | n° de sondage | Zone | Prélèvement effectué / Sondage et extension | Echantillon | Analyse | Photo |
|---|---|---|---|---|---|---|
| Couloir | 1 | Cloison | Oui<br>Rez de chaussée - Couloir :<br>Cloison | <u>Identifiant:</u> ZPSO019<br><u>Echantillon:</u><br>MA2302021938/P032, réf. labo.: IT142302-20317<br>MA2302021938/P033, réf. labo.: IT142302-20318<br><u>Description:</u> Peinture + enduits à base de plâtre +<br>CARREAUX DE PLATRE<br><u>Composant de la construction:</u> 3 - Parois verticales<br>intérieures - Murs et cloisons maçonnés<br><u>Partie à sonder:</u> Enduit à base de plâtre lissé ou taloché<br><u>Justificatif:</u> Après analyse en laboratoire | <u>Analyse:</u><br>P032<br><u>Partie analysée par le laboratoire:</u><br>- Peinture non séparable + enduit plâtreux blanc<br>: Absence d'amiante | |

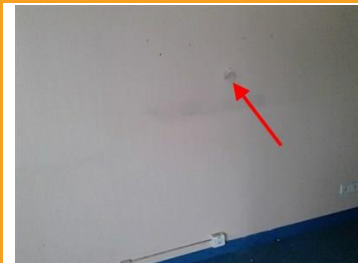
| Bureau 6 | 7 | Cloison | Oui<br>Rez de chaussée - Bureau 6 : Cloison | <p><u>Identifiant:</u> ZPSO019</p> <p><u>Echantillon:</u><br/>MA2302021938/P032, réf. labo.: IT142302-20317<br/>MA2302021938/P033, réf. labo.: IT142302-20318</p> <p><u>Description:</u> Peinture + enduits à base de plâtre + CARREAUX DE PLATRE</p> <p><u>Composant de la construction:</u> 3 - Parois verticales intérieures - Murs et cloisons maçonnés</p> <p><u>Partie à sonder:</u> Enduit à base de plâtre lissé ou taloché</p> <p><u>Justificatif:</u> Après analyse en laboratoire</p> | <p><u>Analyse:</u><br/>P033</p> <p><u>Partie analysée par le laboratoire:</u><br/>- Peintures multiples non séparable + enduit plâtreux blanc non séparable : Absence d'amiante</p> | |

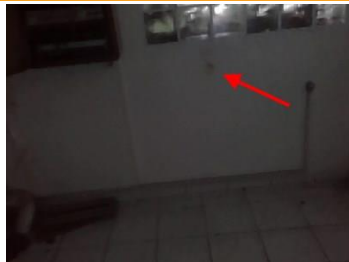
| Localisation | n° de sondage | Zone | Prélèvement effectué / Sondage et extension | Echantillon | Analyse | Photo |
|---|---|---|---|---|---|---|
| Cuisine | 3 | Mur donnant sur extérieur | Oui<br>Rez de chaussée - Cuisine : Mur donnant sur extérieur | <u>Identifiant:</u> ZPSO020<br><u>Echantillon:</u><br>MA2302021938/P034, réf. labo.: IT142302-20319<br>MA2302021938/P035, réf. labo.: IT142302-20320<br><u>Description:</u> Peinture + enduits à base de plâtre<br><u>Composant de la construction:</u> 3 - Parois verticales intérieures - Murs et cloisons maçonnés<br><u>Partie à sonder:</u> Enduit à base de plâtre lissé ou taloché<br><u>Justificatif:</u> Après analyse en laboratoire | <u>Analyse:</u><br>P035<br><u>Partie analysée par le laboratoire:</u><br>- Peintures multiples non séparable + enduit plâtreux blanc non séparable : Absence d'amiante | |

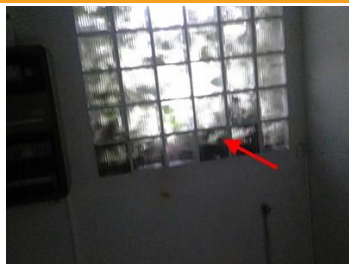
| Cuisine | 4 | Mur donnant sur extérieur | Oui<br>Rez de chaussée - Cuisine : Mur donnant sur extérieur | <u>Identifiant:</u> ZPSO026<br><u>Echantillon:</u><br>MA2302021938/P044, réf. labo.: IT142302-20329<br>MA2302021938/P045, réf. labo.: IT142302-20330<br>MA2302021938/P048, réf. labo.: IT142302-20333<br><u>Description:</u> Joint d'assemblage DES PAVES DE VERRE<br><u>Composant de la construction:</u> 3 - Parois verticales intérieures - Murs et cloisons maçonnés<br><u>Partie à sonder:</u> Joint d'assemblage<br><u>Justificatif:</u> Après analyse en laboratoire | <u>Analyse:</u><br>P048<br><u>Partie analysée par le laboratoire:</u><br>- Peinture en faible quantité en vrac non séparable + matériau beige en vrac hétérogène non séparable : Absence d'amiante | |

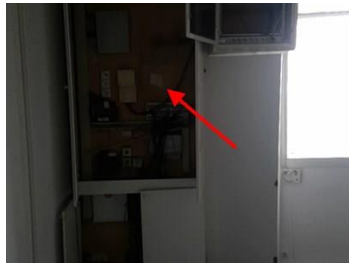
| Localisation | n° de sondage | Zone | Prélèvement effectué / Sondage et extension | Echantillon | Analyse | Photo |
|---|---|---|---|---|---|---|
| Bureau 1 | 1 | Mur donnant sur extérieur | Oui<br>Rez de chaussée - Bureau 1 : Mur donnant sur extérieur | <u>Identifiant:</u> ZPSO028<br><u>Réf. échantillon:</u> MA2302021938/P049<br><u>Réf. laboratoire:</u> IT142302-20334<br><u>Description:</u> Sous couche de tissu mural, de moquette murale ou de vinyle<br><u>Composant de la construction:</u> 3 - Parois verticales intérieures - Revêtements de murs, poteaux, cloisons, gaines, coffres<br><u>Partie à sonder:</u> Sous couche de tissu mural, de moquette murale ou de vinyle<br><u>Justificatif:</u> Après analyse en laboratoire | <u>Analyse:</u><br>P049<br><u>Partie analysée par le laboratoire:</u><br>- Moquette orange : Absence d'amiante | |

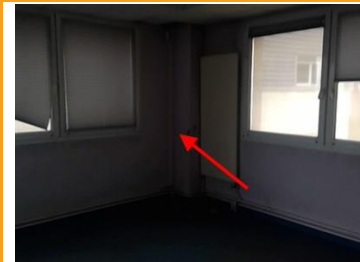
| Localisation | n° de sondage | Zone | Prélèvement effectué / Sondage et extension | Echantillon | Analyse | Photo |
|---|---|---|---|---|---|---|
| Bureau 7 | 1 | CHEMINEE | Oui<br>Rez de chaussée - Bureau 7 :<br>CHEMINEE | <u>Identifiant:</u> ZPSO042<br><u>Réf. échantillon:</u> MA2302021938/P070<br><u>Réf. laboratoire:</u> IT142302-20355<br><u>Description:</u> Peinture + enduits à base de plâtre<br><u>Composant de la construction:</u> 3 - Parois verticales intérieures - Gaines et coffres verticaux<br><u>Partie à sonder:</u> Enduit à base de plâtre lissé ou taloché<br><u>Justificatif:</u> Après analyse en laboratoire | <u>Analyse:</u><br>P070<br><u>Partie analysée par le laboratoire:</u><br>- Peintures multiples en vrac non séparable + enduit plâtreux blanc en vrac non séparable : Absence d'amiante | |

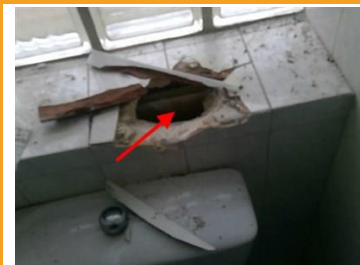
| Localisation | n° de sondage | Zone | Prélèvement effectué / Sondage et extension | Echantillon | Analyse | Photo |
|---|---|---|---|---|---|---|
| WC Homme | 1 | Mur donnant sur extérieur | Oui<br>Rez de chaussée - WC Homme :<br>Mur donnant sur extérieur | <u>Identifiant:</u> ZPSO043<br><u>Réf. échantillon:</u> MA2302021938/P071<br><u>Réf. laboratoire:</u> IT142302-20356<br><u>Description:</u> Plot de colle fixant les cloisons au mur intérieures - Cloisons sèches (assemblées, préfabriquées)<br><u>Partie à sonder:</u> Plot de colle fixant les cloisons au mur<br><u>Justificatif:</u> Après analyse en laboratoire | <u>Analyse:</u><br>P071<br><u>Partie analysée par le laboratoire:</u><br>- Colle beige avec poussières : Absence d'amiante | |

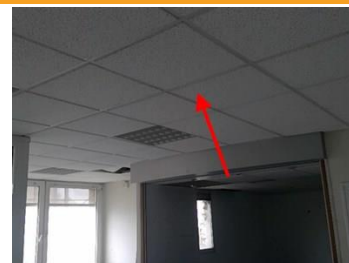
| WC Femme | 7 | Plafond | Oui<br>Rez de chaussée - WC Femme : Plafond | <u>Identifiant:</u> ZPSO034<br><u>Réf. échantillon:</u> MA2302021938/P057<br><u>Réf. laboratoire:</u> IT142302-20342<br><u>Description:</u> Panneaux et plaques<br><u>Composant de la construction:</u> 4 - Plafonds et faux plafonds - Faux plafonds<br><u>Partie à sonder:</u> Panneaux et plaques<br><u>Justificatif:</u> Après analyse en laboratoire | <u>Analyse:</u><br>P057<br><u>Partie analysée par le laboratoire:</u><br>- Enduit blanc non séparable + matériau fibreux beige : Absence d'amiante | |

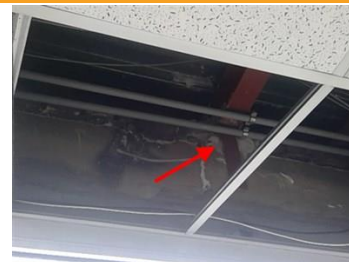
| Localisation | n° de sondage | Zone | Prélèvement effectué / Sondage et extension | Echantillon | Analyse | Photo |
|---|---|---|---|---|---|---|
| SAS | 1 | Mur donnant sur extérieur | Oui<br>Rez de chaussée - SAS : Mur donnant sur extérieur | <u>Identifiant:</u> ZPSO036<br><u>Echantillon:</u><br>MA2302021938/P059, réf. labo.: IT142302-20344<br>MA2302021938/P060, réf. labo.: IT142302-20345<br><u>Description:</u> Enduit à base de plâtre SCELLEMENT DES POUTRES<br><u>Composant de la construction:</u> 4 - Plafonds et faux plafonds - Plafonds<br><u>Partie à sonder:</u> Enduit à base de plâtre lissé ou taloché<br><u>Justificatif:</u> Après analyse en laboratoire | <u>Analyse:</u><br>P059<br><u>Partie analysée par le laboratoire:</u><br>- Enduit plâtreux blanc : Absence d'amiante | |

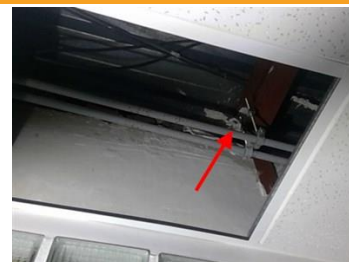
| Localisation | n° de sondage | Zone | Prélèvement effectué / Sondage et extension | Echantillon | Analyse | Photo |
|---|---|---|---|---|---|---|
| Cuisine | 4 | Mur donnant sur extérieur | Oui<br>Rez de chaussée - Cuisine : Mur donnant sur extérieur | <u>Identifiant:</u> ZPSO036<br><u>Echantillon:</u><br>MA2302021938/P059, réf. labo.: IT142302-20344<br>MA2302021938/P060, réf. labo.: IT142302-20345<br><u>Description:</u> Enduit à base de plâtre SCELLEMENT DES POUTRES<br><u>Composant de la construction:</u> 4 - Plafonds et faux plafonds - Plafonds<br><u>Partie à sonder:</u> Enduit à base de plâtre lissé ou taloché<br><u>Justificatif:</u> Après analyse en laboratoire | <u>Analyse:</u><br>P060<br><u>Partie analysée par le laboratoire:</u><br>- Enduit plâtreux blanc avec poussières : Absence d'amiante | |

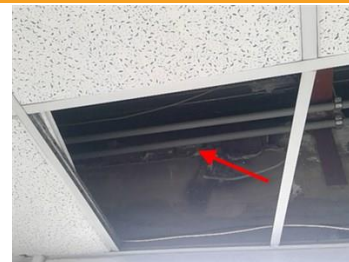
| Localisation | n° de sondage | Zone | Prélèvement effectué / Sondage et extension | Echantillon | Analyse | Photo |
|---|---|---|---|---|---|---|
| SAS | 1 | Mur donnant sur extérieur;<br>PLENUM | Oui<br>Rez de chaussée - SAS : Mur donnant sur extérieur; PLENUM | <u>Identifiant:</u> ZPSO037<br><u>Echantillon:</u><br>MA2302021938/P061, réf. labo.: IT142302-20346<br>MA2302021938/P062, réf. labo.: IT142302-20347<br><u>Description:</u> Flocage<br><u>Composant de la construction:</u> 4 - Plafonds et faux plafonds - Plafonds<br><u>Partie à sonder:</u> Flocage<br><u>Justificatif:</u> Après analyse en laboratoire | <u>Analyse:</u><br>P061<br><u>Partie analysée par le laboratoire:</u><br>- Matériau cotonneux blanc avec poussières + matériau noir en vrac non séparable : Absence d'amiante | |

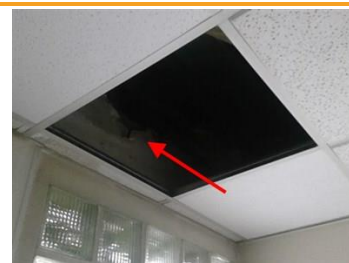
| Localisation | n° de sondage | Zone | Prélèvement effectué / Sondage et extension | Echantillon | Analyse | Photo |
|---|---|---|---|---|---|---|
| Bureau 4 | 4 | Mur donnant sur extérieur;<br>PLENUM | Oui<br>Rez de chaussée - Bureau 4 : Mur donnant sur extérieur; PLENUM | <u>Identifiant:</u> ZPSO037<br><u>Echantillon:</u><br>MA2302021938/P061, réf. labo.: IT142302-20346<br>MA2302021938/P062, réf. labo.: IT142302-20347<br><u>Description:</u> Flocage<br><u>Composant de la construction:</u> 4 - Plafonds et faux plafonds - Plafonds<br><u>Partie à sonder:</u> Flocage<br><u>Justificatif:</u> Après analyse en laboratoire | <u>Analyse:</u><br>P062<br><u>Partie analysée par le laboratoire:</u><br>- Matériau cotonneux blanc avec poussières + matériau noir en vrac non séparable : Absence d'amiante | |

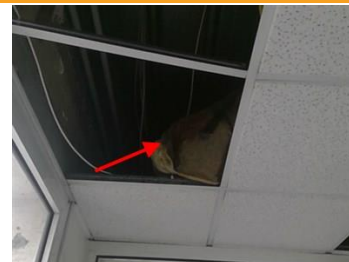
| Localisation | n° de sondage | Zone | Prélèvement effectué / Sondage et extension | Echantillon | Analyse | Photo |
|---|---|---|---|---|---|---|
| SAS | 1 | PLENUM | Oui<br>Rez de chaussée - SAS : PLENUM | <u>Identifiant:</u> ZPSO038<br><u>Echantillon:</u><br>MA2302021938/P063, réf. labo.: IT142302-20348<br>MA2302021938/P064, réf. labo.: IT142302-20349<br><u>Description:</u> Isolant posé dans le plénum au-dessus du panneau de faux plafond<br><u>Composant de la construction:</u> 4 - Plafonds et faux plafonds - Faux plafonds<br><u>Partie à sonder:</u> Isolant posé dans le plénum au-dessus du panneau de faux plafond<br><u>Justificatif:</u> Après analyse en laboratoire | <u>Analyse:</u><br>P064<br><u>Partie analysée par le laboratoire:</u><br>- Papier bitumé non séparable + matériau fibreux jaune : Absence d'amiante | |

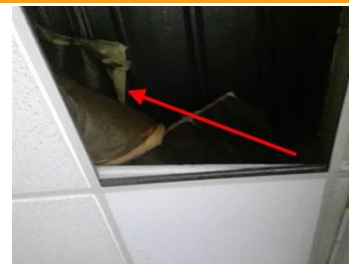
| Bureau 4 | 9 | PLENUM | Oui<br>Rez de chaussée - Bureau 4 : PLENUM | <p><u>Identifiant:</u> ZPSO038</p> <p><u>Echantillon:</u><br/>MA2302021938/P063, réf. labo.: IT142302-20348<br/>MA2302021938/P064, réf. labo.: IT142302-20349</p> <p><u>Description:</u> Isolant posé dans le plénum au-dessus du panneau de faux plafond</p> <p><u>Composant de la construction:</u> 4 - Plafonds et faux plafonds - Faux plafonds</p> <p><u>Partie à sonder:</u> Isolant posé dans le plénum au-dessus du panneau de faux plafond</p> <p><u>Justificatif:</u> Après analyse en laboratoire</p> | <p><u>Analyse:</u><br/>P063</p> <p><u>Partie analysée par le laboratoire:</u><br/>- Papier bitumé non séparable + matériau fibreux jaune : Absence d'amiante</p> | |

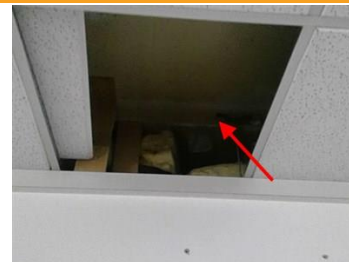
| Localisation | n° de sondage | Zone | Prélèvement effectué / Sondage et extension | Echantillon | Analyse | Photo |
|---|---|---|---|---|---|---|
| Bureau 1 | 1 | Plafond | Oui<br>Rez de chaussée - Bureau 1 :<br>Plafond | <u>Identifiant:</u> ZPSO039<br><u>Echantillon:</u><br>MA2302021938/P065, réf. labo.: IT142302-20350<br>MA2302021938/P066, réf. labo.: IT142302-20351<br><u>Description:</u> Peinture + enduits à base de plâtre<br><u>Composant de la construction:</u> 4 - Plafonds et faux plafonds - Plafonds<br><u>Partie à sonder:</u> Enduit à base de plâtre lissé ou taloché<br><u>Justificatif:</u> Après analyse en laboratoire | <u>Analyse:</u><br>P065<br><u>Partie analysée par le laboratoire:</u><br>- Peintures multiples non séparable + enduit plâtreux blanc non séparable : Absence d'amiante | |

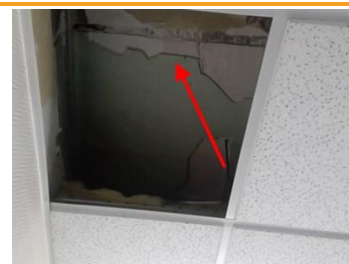
| Localisation | n° de sondage | Zone | Prélèvement effectué / Sondage et extension | Echantillon | Analyse | Photo |
|---|---|---|---|---|---|---|
| Bureau 3 | 3 | Plafond | Oui<br>Rez de chaussée - Bureau 3 :<br>Plafond | <u>Identifiant:</u> ZPSO039<br><u>Echantillon:</u><br>MA2302021938/P065, réf. labo.: IT142302-20350<br>MA2302021938/P066, réf. labo.: IT142302-20351<br><u>Description:</u> Peinture + enduits à base de plâtre<br><u>Composant de la construction:</u> 4 - Plafonds et faux plafonds - Plafonds<br><u>Partie à sonder:</u> Enduit à base de plâtre lissé ou taloché<br><u>Justificatif:</u> Après analyse en laboratoire | <u>Analyse:</u><br>P066<br><u>Partie analysée par le laboratoire:</u><br>- Peintures multiples non séparable + enduit plâtreux blanc non séparable : Absence d'amiante | |

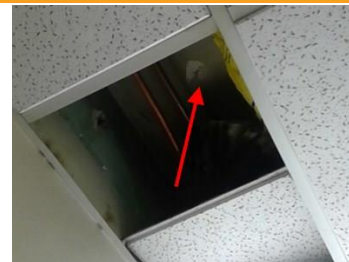
| Localisation | n° de sondage | Zone | Prélèvement effectué / Sondage et extension | Echantillon | Analyse | Photo |
|---|---|---|---|---|---|---|
| WC Homme | 1 | Plafond | Oui<br>Rez de chaussée - WC Homme :<br>Plafond | <u>Identifiant:</u> ZPSO040<br><u>Echantillon:</u><br>MA2302021938/P067, réf. labo.: IT142302-20352<br>MA2302021938/P068, réf. labo.: IT142302-20353<br><u>Description:</u> Peinture + enduits à base de plâtre<br><u>Composant de la construction:</u> 4 - Plafonds et faux plafonds - Plafonds<br><u>Partie à sonder:</u> Enduit à base de plâtre lissé ou taloché<br><u>Justificatif:</u> Après analyse en laboratoire | <u>Analyse:</u><br>P067<br><u>Partie analysée par le laboratoire:</u><br>- Peintures multiples non séparable + enduit plâtreux blanc non séparable : Absence d'amiante | |

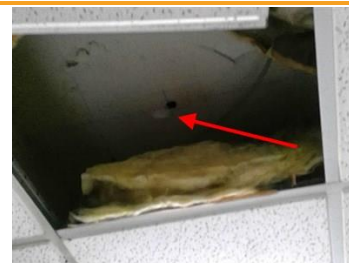
| Localisation | n° de sondage | Zone | Prélèvement effectué / Sondage et extension | Echantillon | Analyse | Photo |
|---|---|---|---|---|---|---|
| WC Femme | 2 | Plafond | Oui<br>Rez de chaussée - WC Femme :<br>Plafond | <u>Identifiant:</u> ZPSO040<br><u>Echantillon:</u><br>MA2302021938/P067, réf. labo.: IT142302-20352<br>MA2302021938/P068, réf. labo.: IT142302-20353<br><u>Description:</u> Peinture + enduits à base de plâtre<br><u>Composant de la construction:</u> 4 - Plafonds et faux plafonds - Plafonds<br><u>Partie à sonder:</u> Enduit à base de plâtre lissé ou taloché<br><u>Justificatif:</u> Après analyse en laboratoire | <u>Analyse:</u><br>P068<br><u>Partie analysée par le laboratoire:</u><br>- Peintures multiples non séparable + enduit plâtreux blanc non séparable : Absence d'amiante | |

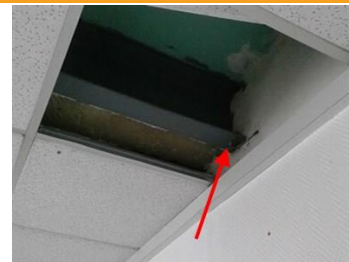
| Localisation | n° de sondage | Zone | Prélèvement effectué / Sondage et extension | Echantillon | Analyse | Photo |
|---|---|---|---|---|---|---|
| Bureau 1 | 1 | PLENUM POUTRE METALIQUE | Oui<br>Rez de chaussée - Bureau 1 :<br>PLENUM POUTRE METALIQUE | <u>Identifiant:</u> ZPSO041<br><u>Réf. échantillon:</u> MA2302021938/P069<br><u>Réf. laboratoire:</u> IT142302-20354<br><u>Description:</u> Peinture intumescente<br><u>Composant de la construction:</u> 4 - Plafonds et faux plafonds - Poutres et charpentes<br><u>Partie à sonder:</u> Peinture intumescente<br><u>Justificatif:</u> Après analyse en laboratoire | <u>Analyse:</u><br>P069<br><u>Partie analysée par le laboratoire:</u><br>- Peintures multiples en vrac avec poussières :<br>Absence d'amiante | |

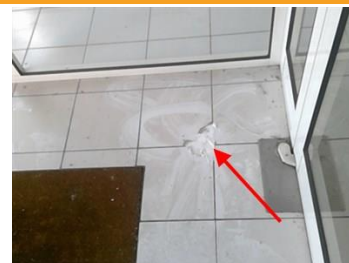
| SAS | 1 | Sol | Oui<br>Rez de chaussée - SAS : Sol | <p><u>Identifiant:</u> ZPSO001</p> <p><u>Echantillon:</u><br/>MA2302021938/P001, réf. labo.: IT142302-20286<br/>MA2302021938/P002, réf. labo.: IT142302-20287</p> <p><u>Description:</u> Colle + joint de carrelage</p> <p><u>Composant de la construction:</u> 5 - Planchers et planchers techniques - Revêtements de sols</p> <p><u>Partie à sonder:</u> Colle de carrelage</p> <p><u>Justificatif:</u> Après analyse en laboratoire</p> | <p><u>Analyse:</u><br/>P001</p> <p><u>Partie analysée par le laboratoire:</u><br/>- Colle grise non séparable + matériau gris hétérogène non séparable + joint cassant gris non séparable : Absence d'amiante</p> | |

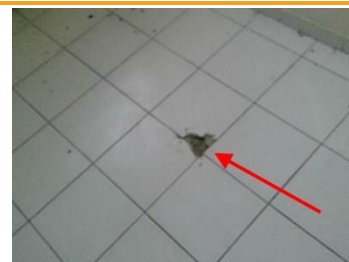
| Bureau 4 | 3 | Sol | Oui<br>Rez de chaussée - Bureau 4 : Sol | <p><u>Identifiant:</u> ZPSO001</p> <p><u>Echantillon:</u><br/>MA2302021938/P001, réf. labo.: IT142302-20286<br/>MA2302021938/P002, réf. labo.: IT142302-20287</p> <p><u>Description:</u> Colle + joint de carrelage</p> <p><u>Composant de la construction:</u> 5 - Planchers et planchers techniques - Revêtements de sols</p> <p><u>Partie à sonder:</u> Colle de carrelage</p> <p><u>Justificatif:</u> Après analyse en laboratoire</p> | <p><u>Analyse:</u><br/>P002</p> <p><u>Partie analysée par le laboratoire:</u><br/>- Colle grise non séparable + matériau gris hétérogène non séparable : Absence d'amiante</p> | |

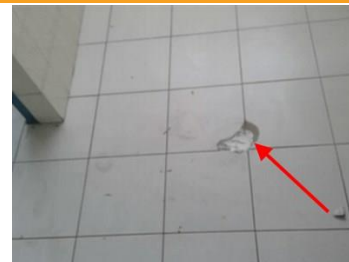
| Localisation | n° de sondage | Zone | Prélèvement effectué / Sondage et extension | Echantillon | Analyse | Photo |
|---|---|---|---|---|---|---|
| WC Homme | 1 | Sol | Oui<br>Rez de chaussée - WC Homme : Sol | <u>Identifiant:</u> ZPSO002<br><u>Echantillon:</u><br>MA2302021938/P003, réf. labo.: IT142302-20288<br>MA2302021938/P004, réf. labo.: IT142302-20289<br><u>Description:</u> Colle + joint de carrelage<br><u>Composant de la construction:</u> 5 - Planchers et planchers techniques - Revêtements de sols<br><u>Partie à sonder:</u> Colle de carrelage<br><u>Justificatif:</u> Après analyse en laboratoire | <u>Analyse:</u><br>P003<br><u>Partie analysée par le laboratoire:</u><br>- Colle grise en vrac non séparable + matériau gris en vrac hétérogène non séparable : Absence d'amiante | |

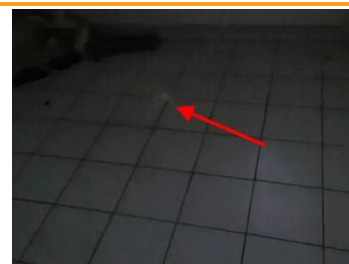
| Localisation | n° de sondage | Zone | Prélèvement effectué / Sondage et extension | Echantillon | Analyse | Photo |
|---|---|---|---|---|---|---|
| Cuisine | 3 | Sol | Oui<br>Rez de chaussée - Cuisine : Sol | <u>Identifiant:</u> ZPSO002<br><u>Echantillon:</u><br>MA2302021938/P003, réf. labo.: IT142302-20288<br>MA2302021938/P004, réf. labo.: IT142302-20289<br><u>Description:</u> Colle + joint de carrelage<br><u>Composant de la construction:</u> 5 - Planchers et planchers techniques - Revêtements de sols<br><u>Partie à sonder:</u> Colle de carrelage<br><u>Justificatif:</u> Après analyse en laboratoire | <u>Analyse:</u><br>P004<br><u>Partie analysée par le laboratoire:</u><br>- Colle grise non séparable + matériau gris hétérogène non séparable + joint cassant gris non séparable : Absence d'amiante | |

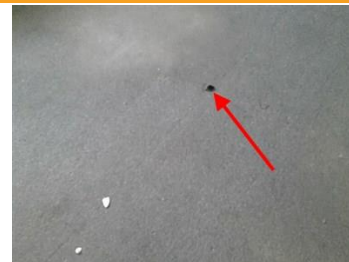
| Localisation | n° de sondage | Zone | Prélèvement effectué / Sondage et extension | Echantillon | Analyse | Photo |
|---|---|---|---|---|---|---|
| Bureau 1 | 1 | Sol | Oui<br>Rez de chaussée - Bureau 1 : Sol | <u>Identifiant:</u> ZPSO005<br><u>Echantillon:</u><br>MA2302021938/P009, réf. labo.: IT142302-20294<br>MA2302021938/P010, réf. labo.: IT142302-20295<br><u>Description:</u> Dalle moquette avec entre couche noire + COLLE + RAGREAGE<br><u>Composant de la construction:</u> 5 - Planchers et planchers techniques - Revêtements de sols<br><u>Partie à sonder:</u> Dalle moquette avec entre couche noire<br><u>Justificatif:</u> Après analyse en laboratoire | <u>Analyse:</u><br>P009<br><u>Partie analysée par le laboratoire:</u><br>- Phase 1 Moquette grise avec couche bitumineuse<br>Absence d'amiante<br>- Phase 2 Colle polymère jaune non séparable + peinture non séparable + ragréage gris non séparable<br>Absence d'amiante | |

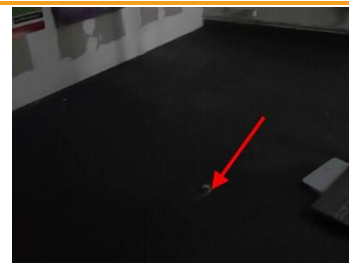
| Localisation | n° de sondage | Zone | Prélèvement effectué / Sondage et extension | Echantillon | Analyse | Photo |
|---|---|---|---|---|---|---|
| Bureau 2 | 2 | Sol | Oui<br>Rez de chaussée - Bureau 2 : Sol | <u>Identifiant:</u> ZPSO005<br><u>Echantillon:</u><br>MA2302021938/P009, réf. labo.: IT142302-20294<br>MA2302021938/P010, réf. labo.: IT142302-20295<br><u>Description:</u> Dalle moquette avec entre couche noire + COLLE + RAGREAGE<br><u>Composant de la construction:</u> 5 - Planchers et planchers techniques - Revêtements de sols<br><u>Partie à sonder:</u> Dalle moquette avec entre couche noire<br><u>Justificatif:</u> Après analyse en laboratoire | <u>Analyse:</u><br>P010<br><u>Partie analysée par le laboratoire:</u><br>- Phase 1 Moquette noire avec couche bitumineuse<br>Absence d'amiante<br>- Phase 2 Colle polymère jaune non séparable + ragréage gris non séparable + matériau compact gris hétérogène<br>Absence d'amiante | |

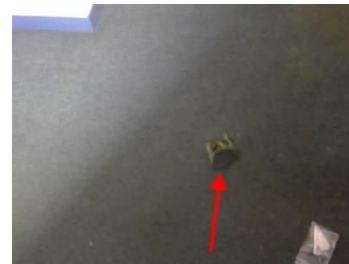
| Localisation | n° de sondage | Zone | Prélèvement effectué / Sondage et extension | Echantillon | Analyse | Photo |
|---|---|---|---|---|---|---|
| Bureau 6 | 3 | Sol | Oui<br>Rez de chaussée - Bureau 6 : Sol | <u>Identifiant:</u> ZPSO006<br><u>Echantillon:</u><br>MA2302021938/P011, réf. labo.: IT142302-20296<br>MA2302021938/P012, réf. labo.: IT142302-20297<br><u>Description:</u> Moquette + Colle non bitumineuse + Ragréage<br><u>Composant de la construction:</u> 5 - Planchers et planchers techniques - Revêtements de sols<br><u>Partie à sonder:</u> Ragréage<br><u>Justificatif:</u> Après analyse en laboratoire | <u>Analyse:</u><br>P011<br><u>Partie analysée par le laboratoire:</u><br>- Phase 1 Moquette grise avec couche en toile et poussières<br>Absence d'amiante<br>- Phase 2 Colle polymère jaune non séparable + revêtement cassant gris<br>Absence d'amiante<br>- Phase 3 Colle polymère beige non séparable + ragréage gris en faible quantité non séparable + matériau gris en faible quantité hétérogène non séparable<br>Absence d'amiante | |

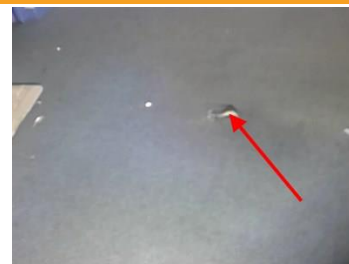
| Bureau 9 | 6 | Sol | Oui<br>Rez de chaussée - Bureau 9 : Sol | <p><u>Identifiant:</u> ZPSO006</p> <p><u>Echantillon:</u><br/>MA2302021938/P011, réf. labo.: IT142302-20296<br/>MA2302021938/P012, réf. labo.: IT142302-20297</p> <p><u>Description:</u> Moquette + Colle non bitumineuse + Ragrée</p> <p><u>Composant de la construction:</u> 5 - Planchers et planchers techniques - Revêtements de sols</p> <p><u>Partie à sonder:</u> Ragrée</p> <p><u>Justificatif:</u> Après analyse en laboratoire</p> | <p><u>Analyse:</u><br/>P012</p> <p><u>Partie analysée par le laboratoire:</u><br/>- Phase 1 Moquette grise avec couche en toile et poussières<br/>Absence d'amiante<br/>- Phase 2 Colle polymère jaune non séparable + dalle dure cassante grise + colle polymère beige non séparable + ragréage gris en faible quantité non séparable<br/>Absence d'amiante</p> | |

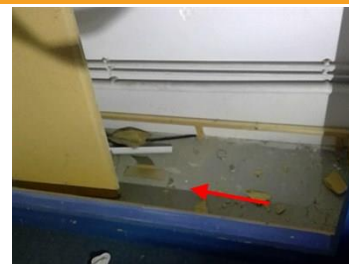
| Localisation | n° de sondage | Zone | Prélèvement effectué / Sondage et extension | Echantillon | Analyse | Photo |
|---|---|---|---|---|---|---|
| Bureau 3 | 3 | Sol | Oui<br>Rez de chaussée - Bureau 3 : Sol | <u>Identifiant:</u> ZPSO007<br><u>Echantillon:</u><br>MA2302021938/P013, réf. labo.: IT142302-20298<br>MA2302021938/P014, réf. labo.: IT142302-20299<br><u>Description:</u> Dalle de sol + Colle non bitumineuse + ragréage<br><u>Composant de la construction:</u> 5 - Planchers et planchers techniques - Revêtements de sols<br><u>Partie à sonder:</u> Dalle de sol<br><u>Justificatif:</u> Après analyse en laboratoire | <u>Analyse:</u><br>P013<br><u>Partie analysée par le laboratoire:</u><br>- Phase 1 Revêtement cassant gris<br>Absence d'amiante<br>- Phase 2 Colle polymère jaune non séparable + peintures multiples non séparable + ragréage gris non séparable<br>Absence d'amiante | |

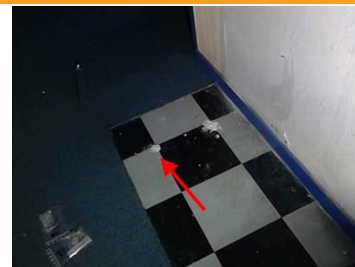
| Bureau 8 | 7 | Sol | Oui<br>Rez de chaussée - Bureau 8 : Sol | <u>Identifiant:</u> ZPSO007<br><u>Echantillon:</u><br>MA2302021938/P013, réf. labo.: IT142302-20298<br>MA2302021938/P014, réf. labo.: IT142302-20299<br><u>Description:</u> Dalle de sol + Colle non bitumineuse + ragréage<br><u>Composant de la construction:</u> 5 - Planchers et planchers techniques - Revêtements de sols<br><u>Partie à sonder:</u> Dalle de sol<br><u>Justificatif:</u> Après analyse en laboratoire | <u>Analyse:</u><br>P014<br><u>Partie analysée par le laboratoire:</u><br>- Phase 1 Dalle dure cassante bleue<br>Absence d'amiante<br>- Phase 2 Colle bitumineuse noire non séparable + ragréage gris hétérogène non séparable<br>Absence d'amiante | |

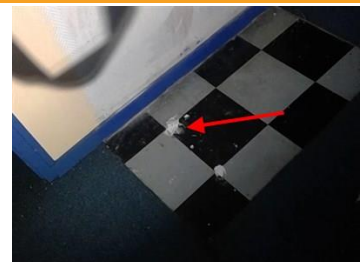
| Bureau 8 | 8 | Sol | Oui<br>Rez de chaussée - Bureau 8 : Sol | <p><u>Identifiant:</u> ZPSO008</p> <p><u>Echantillon:</u><br/>MA2302021938/P015, réf. labo.: IT142302-20300<br/>MA2302021938/P016, réf. labo.: IT142302-20301</p> <p><u>Description:</u> Dalle de sol noire + Colle non bitumineuse + ragréage</p> <p><u>Composant de la construction:</u> 5 - Planchers et planchers techniques - Revêtements de sols</p> <p><u>Partie à sonder:</u> Dalle de sol</p> <p><u>Justificatif:</u> Après analyse en laboratoire</p> | <p><u>Analyse:</u><br/>P015</p> <p><u>Partie analysée par le laboratoire:</u><br/>- Phase 1 Revêtement cassant noir<br/>Absence d'amiante<br/>- Phase 2 Colle polymère jaune non séparable + ragréage gris non séparable<br/>Absence d'amiante</p> | |

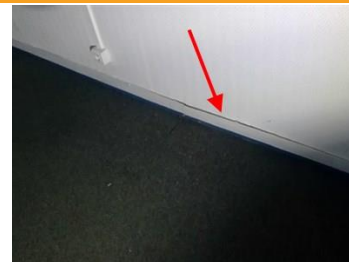
| Localisation | n° de sondage | Zone | Prélèvement effectué / Sondage et extension | Echantillon | Analyse | Photo |
|---|---|---|---|---|---|---|
| Bureau 1 | 1 | PLINTHES BOIS | Oui<br>Rez de chaussée - Bureau 1 :<br>PLINTHES BOIS | Identifiant: ZPSO009<br>Echantillon:<br>MA2302021938/P017, réf. labo.: IT142302-20302<br>MA2302021938/P018, réf. labo.: IT142302-20303<br>Description: Joint d'assemblage COLLE DE PLINTHES BOIS<br>Composant de la construction: 5 - Planchers et planchers techniques - Revêtements de sols<br>Partie à sonder: Joint de dilatation et d'assemblage<br>Justificatif: Après analyse en laboratoire | Analyse:<br>P017<br>Partie analysée par le laboratoire:<br>- Colle beige non séparable + matériau plâtreux blanc non séparable : Absence d'amiante | |

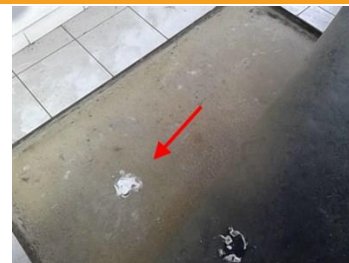
| Localisation | n° de sondage | Zone | Prélèvement effectué / Sondage et extension | Echantillon | Analyse | Photo |
|---|---|---|---|---|---|---|
| SAS | 1 | SOL SOUS TAPIS | Oui<br>Rez de chaussée - SAS : SOL SOUS TAPIS | <p><u>Identifiant:</u> ZPSO010</p> <p><u>Réf. échantillon:</u> MA2302021938/P019</p> <p><u>Réf. laboratoire:</u> IT142302-20304</p> <p><u>Description:</u> Ragrée + BETON</p> <p><u>Composant de la construction:</u> 5 - Planchers et planchers techniques - Revêtements de sols</p> <p><u>Partie à sonder:</u> Ragrée</p> <p><u>Justificatif:</u> Après analyse en laboratoire</p> | <p><u>Analyse:</u><br/>P019</p> <p><u>Partie analysée par le laboratoire:</u><br/>- Colle polymère jaune non séparable + ragrée gris non séparable + matériau compact gris hétérogène : Absence d'amiante</p> | |

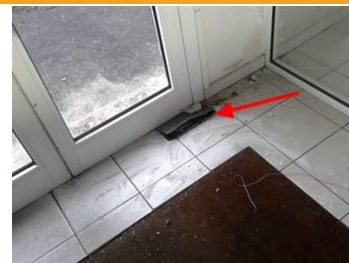
| Localisation | n° de sondage | Zone | Prélèvement effectué / Sondage et extension | Echantillon | Analyse | Photo |
|---|---|---|---|---|---|---|
| SAS | 1 | SOL | Oui<br>Rez de chaussée - SAS : Sol | <p><u>Identifiant:</u> ZPSO011</p> <p><u>Réf. échantillon:</u> MA2302021938/P020</p> <p><u>Réf. laboratoire:</u> IT142302-20305</p> <p><u>Description:</u> Joint de dilatation et d'assemblage DES OUVRANTS DE PORTES</p> <p><u>Composant de la construction:</u> 5 - Planchers et planchers techniques - Revêtements de sols</p> <p><u>Partie à sonder:</u> Joint de dilatation et d'assemblage</p> <p><u>Justificatif:</u> Après analyse en laboratoire</p> | <p><u>Analyse:</u><br/>P020</p> <p><u>Partie analysée par le laboratoire:</u><br/>- Matériau souple incolore avec poussières : Absence d'amiante</p> | |

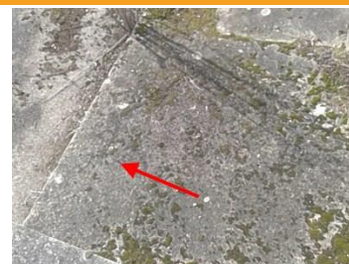
| Localisation | n° de sondage | Zone | Prélèvement effectué / Sondage et extension | Echantillon | Analyse | Photo |
|---|---|---|---|---|---|---|
| Toiture | 1 | Sol | Oui<br>Extérieur - Toiture : Sol | <u>Identifiant:</u> ZPSO051<br><u>Réf. échantillon:</u> MA2302021938/P080<br><u>Réf. laboratoire:</u> IT142302-20365<br><u>Description:</u> Sol coulé à base ciment<br><u>Composant de la construction:</u> 5 - Planchers et planchers techniques - Revêtements de sols<br><u>Partie à sonder:</u> Sol coulé à base ciment (terrazolith...)<br><u>Justificatif:</u> Après analyse en laboratoire | <u>Analyse:</u><br>P080<br><u>Partie analysée par le laboratoire:</u><br>- Matériau compact gris hétérogène avec poussières : Absence d'amiante | |
