## Pré-Rapport de repérage des matériaux et produits contenant de l'amiante avant démolition d'un immeuble bâti

Número de dossier : MA2302021938-BAT C  
Date d'intervention : 17/02/2023

125 Rue de Paris  
76800 Saint-Étienne-du-Rouvray  
Références cadastrales non  
communiquées

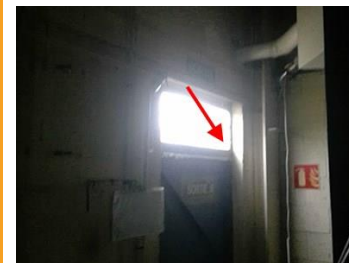
| Localisation | n° de sondage | Zone | Prélèvement effectué / Sondage et extension | Echantillon | Analyse | Photo |
|---|---|---|---|---|---|---|
| Pièce 1 | 1 | IMPOSTE DES PORTES | Oui<br>Rez de chaussée - Pièce 1 :<br>IMPOSTE DES PORTES | <u>Identifiant:</u> ZPSO020<br><u>Echantillon:</u><br>MA2302021938-BAT C/P024, réf. labo.: IT142302-19108<br>MA2302021938-BAT C/P033, réf. labo.: IT142302-19117<br><u>Description:</u> Joint de mastic de vitrage (notamment châssis aluminium)<br><u>Composant de la construction:</u> 2 - Parois verticales extérieures et Façades - Menuiseries extérieures<br><u>Partie à sonder:</u> Joint de mastic de vitrage (notamment châssis aluminium)<br><u>Justificatif:</u> Après analyse en laboratoire | <u>Analyse:</u><br>P024<br><u>Partie analysée par le laboratoire:</u><br>- Matériau gris en vrac avec poussières : Absence d'amiante | |

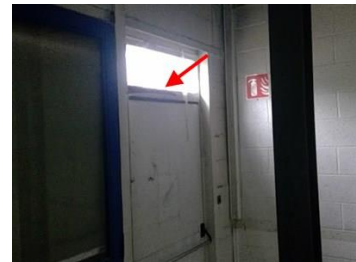
| Pièce 4 | 3 | IMPOSTE DES PORTES | Oui<br>Rez de chaussée - Pièce 4 :<br>IMPOSTE DES PORTES | <u>Identifiant:</u> ZPSO020<br><u>Echantillon:</u><br>MA2302021938-BAT C/P024, réf. labo.: IT142302-19108<br>MA2302021938-BAT C/P033, réf. labo.: IT142302-19117<br><u>Description:</u> Joint de mastic de vitrage (notamment châssis aluminium)<br><u>Composant de la construction:</u> 2 - Parois verticales extérieures et Façades - Menuiseries extérieures<br><u>Partie à sonder:</u> Joint de mastic de vitrage (notamment châssis aluminium)<br><u>Justificatif:</u> Après analyse en laboratoire | <u>Analyse:</u><br>P033<br><u>Partie analysée par le laboratoire:</u><br>- Matériau gris en vrac avec poussières : Absence d'amiante | |

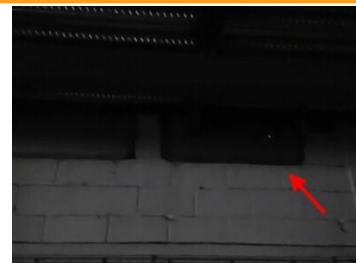
| Localisation | n° de sondage | Zone | Prélèvement effectué / Sondage et extension | Echantillon | Analyse | Photo |
|---|---|---|---|---|---|---|
| Pièce 1 | 1 | Mur donnant sur extérieur | Oui<br>Rez de chaussée - Pièce 1 : Mur donnant sur extérieur | <u>Identifiant:</u> ZPSO021<br><u>Réf. échantillon:</u> MA2302021938-BAT C/P025<br><u>Réf. laboratoire:</u> IT142302-19109<br><u>Description:</u> Joint d'étanchéité entre menuiserie et structure<br><u>Composant de la construction:</u> 2 - Parois verticales extérieures et Façades - Menuiseries extérieures<br><u>Partie à sonder:</u> Joint d'étanchéité entre menuiserie et structure<br><u>Justificatif:</u> Après analyse en laboratoire | <u>Analyse:</u><br>P025<br><u>Partie analysée par le laboratoire:</u><br>- Matériau gris hétérogène : Absence d'amiante | |

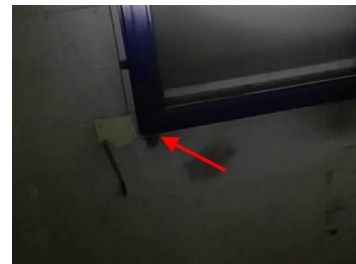
| Localisation | n° de sondage | Zone | Prélèvement effectué / Sondage et extension | Echantillon | Analyse | Photo |
|---|---|---|---|---|---|---|
| Pièce 4 | 1 | Mur donnant sur extérieur | Oui<br>Rez de chaussée - Pièce 4 : Mur donnant sur extérieur | <u>Identifiant:</u> ZPSO030<br><u>Echantillon:</u><br>MA2302021938-BAT C/P036, réf. labo.: IT142302-19120<br>MA2302021938-BAT C/P044, réf. labo.: IT142302-19128<br><u>Description:</u> Joint d'étanchéité entre menuiserie et structure<br><u>Composant de la construction:</u> 2 - Parois verticales extérieures et Façades - Menuiseries extérieures<br><u>Partie à sonder:</u> Joint d'étanchéité entre menuiserie et structure<br><u>Justificatif:</u> Après analyse en laboratoire | <u>Analyse:</u><br>P036<br><u>Partie analysée par le laboratoire:</u><br>- Phase 1 Peinture non séparable + matériau gris hétérogène non séparable<br>Absence d'amiante<br>- Phase 2 Mousse grise avec couche souple<br>Absence d'amiante | |

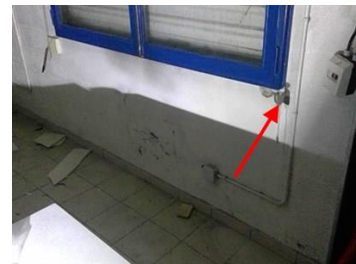
| Localisation | n° de sondage | Zone | Prélèvement effectué / Sondage et extension | Echantillon | Analyse | Photo |
|---|---|---|---|---|---|---|
| Pièce 5 | 2 | Mur donnant sur extérieur | Oui<br>Rez de chaussée - Pièce 5 : Mur donnant sur extérieur | <u>Identifiant:</u> ZPSO030<br><u>Echantillon:</u><br>MA2302021938-BAT C/P036, réf. labo.: IT142302-19120<br>MA2302021938-BAT C/P044, réf. labo.: IT142302-19128<br><u>Description:</u> Joint d'étanchéité entre menuiserie et structure<br><u>Composant de la construction:</u> 2 - Parois verticales extérieures et Façades - Menuiseries extérieures<br><u>Partie à sonder:</u> Joint d'étanchéité entre menuiserie et structure<br><u>Justificatif:</u> Après analyse en laboratoire | <u>Analyse:</u><br>P044<br><u>Partie analysée par le laboratoire:</u><br>- Phase 1 Peinture en vrac non séparable + matériau gris en vrac hétérogène non séparable<br>Absence d'amiante<br>- Phase 2 Mousse beige en vrac avec couche souple<br>Absence d'amiante | |

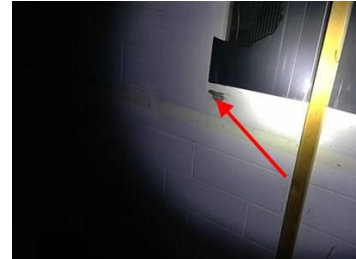
| Localisation | n° de sondage | Zone | Prélèvement effectué / Sondage et extension | Echantillon | Analyse | Photo |
|---|---|---|---|---|---|---|
| Pièce 4 | 1 | Mur de refend | Oui<br>Rez de chaussée - Pièce 4 : Mur de refend | <u>Identifiant:</u> ZPSO031<br><u>Réf. échantillon:</u> MA2302021938-BAT C/P037<br><u>Réf. laboratoire:</u> IT142302-19121<br><u>Description:</u> Joint d'étanchéité entre menuiserie et structure<br><u>Composant de la construction:</u> 2 - Parois verticales extérieures et Façades - Menuiseries extérieures<br><u>Partie à sonder:</u> Joint d'étanchéité entre menuiserie et structure<br><u>Justificatif:</u> Après analyse en laboratoire | <u>Analyse:</u><br>P037<br><u>Partie analysée par le laboratoire:</u><br>- Peintures multiples non séparable + matériau beige non séparable + matériau gris hétérogène non séparable : Absence d'amiante | |

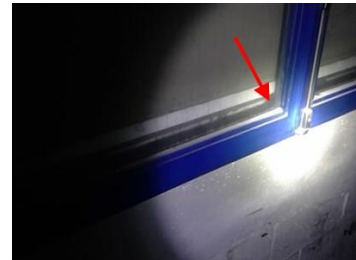
| Localisation | n° de sondage | Zone | Prélèvement effectué / Sondage et extension | Echantillon | Analyse | Photo |
|---|---|---|---|---|---|---|
| Pièce 4 | 1 | Mur donnant sur extérieur;<br>FENETRES | Oui<br>Rez de chaussée - Pièce 4 : Mur donnant sur extérieur; FENETRES | <u>Identifiant:</u> ZPSO033<br><u>Echantillon:</u><br>MA2302021938-BAT C/P039, réf. labo.: IT142302-19123<br>MA2302021938-BAT C/P045, réf. labo.: IT142302-19129<br><u>Description:</u> Joint de mastic de vitrage<br><u>Composant de la construction:</u> 2 - Parois verticales extérieures et Façades - Menuiseries extérieures<br><u>Partie à sonder:</u> Joint de mastic de vitrage (notamment châssis aluminium)<br><u>Justificatif:</u> Après analyse en laboratoire | <u>Analyse:</u><br>P039<br><u>Partie analysée par le laboratoire:</u><br>- Peinture en vrac non séparable + matériau gris en vrac non séparable : Absence d'amiante | |

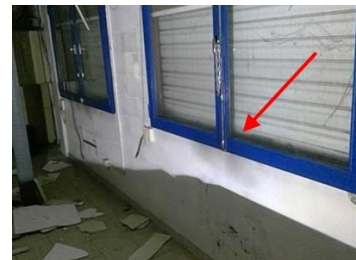
| Localisation | n° de sondage | Zone | Prélèvement effectué / Sondage et extension | Echantillon | Analyse | Photo |
|---|---|---|---|---|---|---|
| Pièce 5 | 2 | Mur donnant sur extérieur;<br>FENETRES | Oui<br>Rez de chaussée - Pièce 5 : Mur donnant sur extérieur; FENETRES | <u>Identifiant:</u> ZPSO033<br><u>Echantillon:</u><br>MA2302021938-BAT C/P039, réf. labo.: IT142302-19123<br>MA2302021938-BAT C/P045, réf. labo.: IT142302-19129<br><u>Description:</u> Joint de mastic de vitrage<br><u>Composant de la construction:</u> 2 - Parois verticales extérieures et Façades - Menuiseries extérieures<br><u>Partie à sonder:</u> Joint de mastic de vitrage (notamment châssis aluminium)<br><u>Justificatif:</u> Après analyse en laboratoire | <u>Analyse:</u><br>P045<br><u>Partie analysée par le laboratoire:</u><br>- Peinture en vrac non séparable + matériau beige en vrac non séparable : Absence d'amiante | |

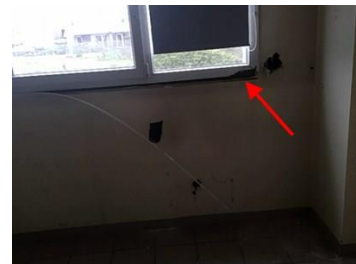
| Localisation | n° de sondage | Zone | Prélèvement effectué / Sondage et extension | Echantillon | Analyse | Photo |
|---|---|---|---|---|---|---|
| Salle 1 | 1 | FENETRES | Oui<br>1er étage 1 - Salle 1 : FENETRES | <u>Identifiant:</u> ZPSO050<br><u>Echantillon:</u><br>MA2302021938-BAT C/P069, réf. labo.: IT142302-19153<br>MA2302021938-BAT C/P072, réf. labo.: IT142302-19156<br><u>Description:</u> Joint d'étanchéité entre menuiserie et structure<br><u>Composant de la construction:</u> 2 - Parois verticales extérieures et Façades - Menuiseries extérieures<br><u>Partie à sonder:</u> Joint d'étanchéité entre menuiserie et structure<br><u>Justificatif:</u> Après analyse en laboratoire | <u>Analyse:</u><br>P069<br><u>Partie analysée par le laboratoire:</u><br>- Peinture non séparable + matériau souple blanc avec poussières non séparable + matériau plâtreux blanc avec couche cartonnée non séparable : Absence d'amiante | |

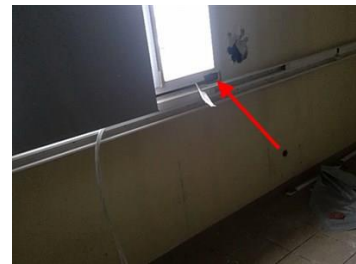
| Localisation | n° de sondage | Zone | Prélèvement effectué / Sondage et extension | Echantillon | Analyse | Photo |
|---|---|---|---|---|---|---|
| Salle 2 | 2 | FENETRES | Oui<br>1er étage 1 - Salle 2 : FENETRES | <u>Identifiant:</u> ZPSO050<br><u>Echantillon:</u><br>MA2302021938-BAT C/P069, réf. labo.: IT142302-19153<br>MA2302021938-BAT C/P072, réf. labo.: IT142302-19156<br><u>Description:</u> Joint d'étanchéité entre menuiserie et structure<br><u>Composant de la construction:</u> 2 - Parois verticales extérieures et Façades - Menuiseries extérieures<br><u>Partie à sonder:</u> Joint d'étanchéité entre menuiserie et structure<br><u>Justificatif:</u> Après analyse en laboratoire | <u>Analyse:</u><br>P072<br><u>Partie analysée par le laboratoire:</u><br>- Phase 1 Peinture non séparable + matériau souple blanc non séparable + matériau plâtreux blanc avec couche en papier non séparable<br>Absence d'amiante<br>- Phase 2 Mousse grise avec poussières<br>Absence d'amiante | |

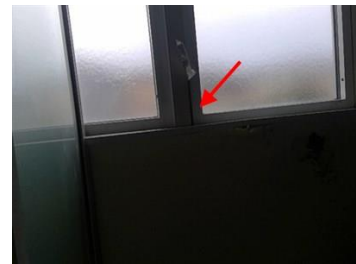
| Localisation | n° de sondage | Zone | Prélèvement effectué / Sondage et extension | Echantillon | Analyse | Photo |
|---|---|---|---|---|---|---|
| Couloir | 1 | FENETRES EXT | Oui<br>1er étage - Couloir : FENETRES EXT | <u>Identifiant:</u> ZPSO056<br><u>Echantillon:</u><br>MA2302021938-BAT C/P079, réf. labo.: IT142302-19163<br>MA2302021938-BAT C/P080, réf. labo.: IT142302-19164<br><u>Description:</u> Joint d'étanchéité entre menuiserie et structure<br><u>Composant de la construction:</u> 2 - Parois verticales extérieures et Façades - Menuiseries extérieures<br><u>Partie à sonder:</u> Joint d'étanchéité entre menuiserie et structure<br><u>Justificatif:</u> Après analyse en laboratoire | <u>Analyse:</u><br>P079<br><u>Partie analysée par le laboratoire:</u><br>- Phase 1 Matériau souple blanc avec poussières<br>Absence d'amiante<br>- Phase 2 Mousse grise avec poussières<br>Absence d'amiante | |

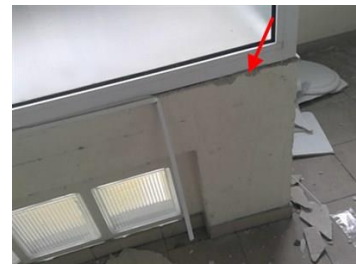
| Localisation | n° de sondage | Zone | Prélèvement effectué / Sondage et extension | Echantillon | Analyse | Photo |
|---|---|---|---|---|---|---|
| | 2 | FENETRES INTERIEUR | Oui<br>1er étage - Couloir : FENETRES INTERIEUR | <u>Identifiant:</u> ZPSO056<br><u>Echantillon:</u><br>MA2302021938-BAT C/P079, réf. labo.: IT142302-19163<br>MA2302021938-BAT C/P080, réf. labo.: IT142302-19164<br><u>Description:</u> Joint d'étanchéité entre menuiserie et structure<br><u>Composant de la construction:</u> 2 - Parois verticales extérieures et Façades - Menuiseries extérieures<br><u>Partie à sonder:</u> Joint d'étanchéité entre menuiserie et structure<br><u>Justificatif:</u> Après analyse en laboratoire | <u>Analyse:</u><br>P080<br><u>Partie analysée par le laboratoire:</u><br>- Matériau souple blanc avec poussières non séparable + matériau gris en vrac hétérogène non séparable : Absence d'amiante | |

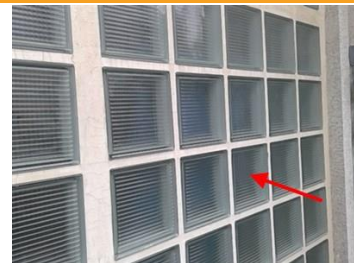
| Localisation | n° de sondage | Zone | Prélèvement effectué / Sondage et extension | Echantillon | Analyse | Photo |
|---|---|---|---|---|---|---|
| Façade | 1 | Mur donnant sur extérieur | Oui<br>Extérieur 1 - Façade : Mur donnant sur extérieur | <u>Identifiant:</u> ZPSO065<br><u>Réf. échantillon:</u> MA2302021938-BAT C/P094<br><u>Réf. laboratoire:</u> IT142302-19179<br><u>Description:</u> Colle pate de verre<br><u>Composant de la construction:</u> 2 - Parois verticales extérieures et Façades - Façades lourdes y compris poteaux<br><u>Partie à sonder:</u> Colle (faïence, pate de verre, carrelage)<br><u>Justificatif:</u> Après analyse en laboratoire | <u>Analyse:</u><br>P094<br><u>Partie analysée par le laboratoire:</u><br>- Colle beige en vrac : Absence d'amiante | |

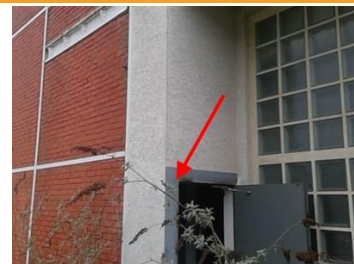
| Localisation | n° de sondage | Zone | Prélèvement effectué / Sondage et extension | Echantillon | Analyse | Photo |
|---|---|---|---|---|---|---|
| Façade | 1 | FACADE | Oui<br>Extérieur 1 - Façade : FACADE | <u>Identifiant:</u> ZPSO066<br><u>Réf. échantillon:</u> MA2302021938-BAT C/P095<br><u>Réf. laboratoire:</u> IT142302-19181<br><u>Description:</u> Enduit extérieur (projeté, lissé ou taloché)<br><u>Composant de la construction:</u> 2 - Parois verticales extérieures et Façades - Façades lourdes y compris poteaux<br><u>Partie à sonder:</u> Enduit extérieur (projeté, lissé ou taloché)<br><u>Justificatif:</u> Après analyse en laboratoire | <u>Analyse:</u><br>P095<br><u>Partie analysée par le laboratoire:</u><br>- Peinture non séparable + enduit beige non séparable + matériau compact gris hétérogène : Absence d'amiante | |

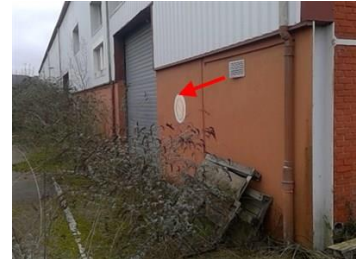
| Localisation | n° de sondage | Zone | Prélèvement effectué / Sondage et extension | Echantillon | Analyse | Photo |
|---|---|---|---|---|---|---|
| Façade | 1 | FACADE MARRON | Oui<br>Extérieur 1 - Façade : FACADE MARRON | <u>Identifiant:</u> ZPSO067<br><u>Réf. échantillon:</u> MA2302021938-BAT C/P096<br><u>Réf. laboratoire:</u> IT142302-19183<br><u>Description:</u> Enduit extérieur (projeté, lissé ou taloché)<br><u>Composant de la construction:</u> 2 - Parois verticales extérieures et Façades - Façades lourdes y compris poteaux<br><u>Partie à sonder:</u> Enduit extérieur (projeté, lissé ou taloché)<br><u>Justificatif:</u> Après analyse en laboratoire | <u>Analyse:</u><br>P096<br><u>Partie analysée par le laboratoire:</u><br>- Peintures multiples non séparable + enduit compact gris hétérogène : Absence d'amiante | |

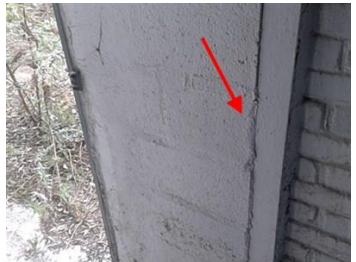
| Localisation | n° de sondage | Zone | Prélèvement effectué / Sondage et extension | Echantillon | Analyse | Photo |
|---|---|---|---|---|---|---|
| Entrée | 1 | Mur donnant sur extérieur | Oui<br>Rez de chaussée - Entrée : Mur donnant sur extérieur | <u>Identifiant:</u> ZPSO003<br><u>Echantillon:</u><br>MA2302021938-BAT C/P004, réf. labo.: IT142302-19085<br>MA2302021938-BAT C/P014, réf. labo.: IT142302-19098<br>MA2302021938-BAT C/P048, réf. labo.: IT142302-19132<br>MA2302021938-BAT C/P056, réf. labo.: IT142302-19140<br><u>Description:</u> Joint d'assemblage AGGLOS<br><u>Composant de la construction:</u> 3 - Parois verticales intérieures - Murs et cloisons maçonnés<br><u>Partie à sonder:</u> Joint d'assemblage<br><u>Justificatif:</u> Après analyse en laboratoire | <u>Analyse:</u><br>P004<br><u>Partie analysée par le laboratoire:</u><br>- Peinture non séparable + matériau compact gris hétérogène : Absence d'amiante | |

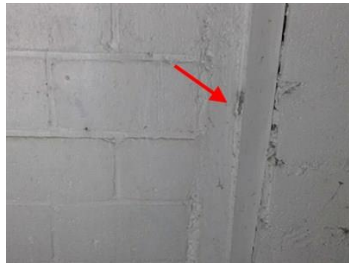
| Local | 4 | Mur donnant sur extérieur | Oui<br>Rez de chaussée - Local : Mur donnant sur extérieur | <p><u>Identifiant:</u> ZPSO003</p> <p><u>Echantillon:</u><br/>MA2302021938-BAT C/P004, réf. labo.: IT142302-19085<br/>MA2302021938-BAT C/P014, réf. labo.: IT142302-19098<br/>MA2302021938-BAT C/P048, réf. labo.: IT142302-19132<br/>MA2302021938-BAT C/P056, réf. labo.: IT142302-19140</p> <p><u>Description:</u> Joint d'assemblage AGGLOS</p> <p><u>Composant de la construction:</u> 3 - Parois verticales intérieures - Murs et cloisons maçonnés</p> <p><u>Partie à sonder:</u> Joint d'assemblage</p> <p><u>Justificatif:</u> Après analyse en laboratoire</p> | <p><u>Analyse:</u><br/>P014</p> <p><u>Partie analysée par le laboratoire:</u><br/>- Peintures multiples non séparable + matériau compact gris hétérogène : Absence d'amiante</p> | |

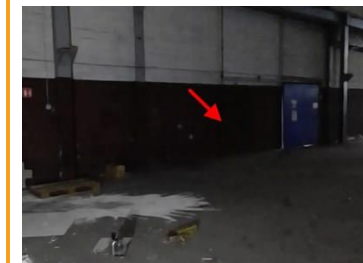
| Hangar | 6 | Mur donnant sur extérieur | Oui<br>Rez de chaussée - Hangar : Mur donnant sur extérieur | <p><u>Identifiant:</u> ZPSO003</p> <p><u>Echantillon:</u><br/>MA2302021938-BAT C/P004, réf. labo.: IT142302-19085<br/>MA2302021938-BAT C/P014, réf. labo.: IT142302-19098<br/>MA2302021938-BAT C/P048, réf. labo.: IT142302-19132<br/>MA2302021938-BAT C/P056, réf. labo.: IT142302-19140</p> <p><u>Description:</u> Joint d'assemblage AGGLOS</p> <p><u>Composant de la construction:</u> 3 - Parois verticales intérieures - Murs et cloisons maçonnés</p> <p><u>Partie à sonder:</u> Joint d'assemblage</p> <p><u>Justificatif:</u> Après analyse en laboratoire</p> | <p><u>Analyse:</u><br/>P056</p> <p><u>Partie analysée par le laboratoire:</u><br/>- Peintures multiples non séparable + matériau gris hétérogène non séparable : Absence d'amiante</p> | |

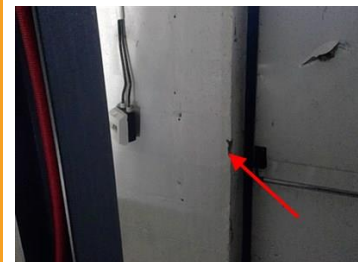
| Pièce 5 | 10 | Mur donnant sur extérieur | Oui<br>Rez de chaussée - Pièce 5 : Mur donnant sur extérieur | <p><u>Identifiant:</u> ZPSO003</p> <p><u>Echantillon:</u><br/>MA2302021938-BAT C/P004, réf. labo.: IT142302-19085<br/>MA2302021938-BAT C/P014, réf. labo.: IT142302-19098<br/>MA2302021938-BAT C/P048, réf. labo.: IT142302-19132<br/>MA2302021938-BAT C/P056, réf. labo.: IT142302-19140</p> <p><u>Description:</u> Joint d'assemblage AGGLOS</p> <p><u>Composant de la construction:</u> 3 - Parois verticales intérieures - Murs et cloisons maçonnés</p> <p><u>Partie à sonder:</u> Joint d'assemblage</p> <p><u>Justificatif:</u> Après analyse en laboratoire</p> | <p><u>Analyse:</u><br/>P048</p> <p><u>Partie analysée par le laboratoire:</u><br/>- Peinture non séparable + matériau gris hétérogène non séparable : Absence d'amiante</p> | |

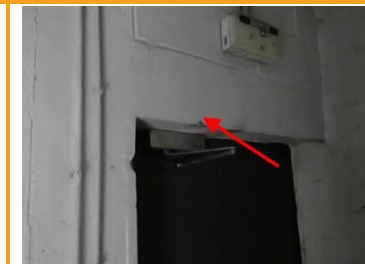
| Localisation | n° de sondage | Zone | Prélèvement effectué / Sondage et extension | Echantillon | Analyse | Photo |
|---|---|---|---|---|---|---|
| Entrée | 1 | LINTEAU | Oui<br>Rez de chaussée - Entrée : LINTEAU | <u>Identifiant:</u> ZPSO006<br><u>Réf. échantillon:</u> MA2302021938-BAT C/P007<br><u>Réf. laboratoire:</u> IT142302-19091<br><u>Description:</u> Enduit à base de ciment lissé ou taloché<br><u>Composant de la construction:</u> 3 - Parois verticales intérieures - Murs et cloisons maçonnés<br><u>Partie à sonder:</u> Enduit à base de ciment lissé ou taloché<br><u>Justificatif:</u> Après analyse en laboratoire | <u>Analyse:</u><br>P007<br><u>Partie analysée par le laboratoire:</u><br>- Peinture non séparable + enduit compact gris hétérogène : Absence d'amiante | |

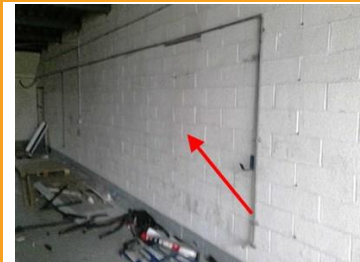
| Localisation | n° de sondage | Zone | Prélèvement effectué / Sondage et extension | Echantillon | Analyse | Photo |
|---|---|---|---|---|---|---|
| Pièce 1 | 1 | Mur de refend | Oui<br>Rez de chaussée - Pièce 1 : Mur de refend | <u>Identifiant:</u> ZPSO017<br><u>Echantillon:</u><br>MA2302021938-BAT C/P021, réf. labo.: IT142302-19105<br>MA2302021938-BAT C/P050, réf. labo.: IT142302-19134<br><u>Description:</u> Peinture + enduits à base de CIMENT<br><u>Composant de la construction:</u> 3 - Parois verticales intérieures - Murs et cloisons maçonnés<br><u>Partie à sonder:</u> Enduit à base de ciment lissé ou taloché<br><u>Justificatif:</u> Après analyse en laboratoire | <u>Analyse:</u><br>P021<br><u>Partie analysée par le laboratoire:</u><br>- Peinture non séparable + enduit compact gris hétérogène : Absence d'amiante | |

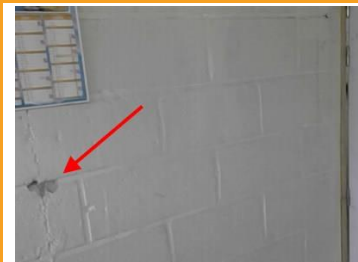
| Pièce 5 | 6 | Mur de refend | Oui<br>Rez de chaussée - Pièce 5 : Mur de refend | <u>Identifiant:</u> ZPSO017<br><u>Echantillon:</u><br>MA2302021938-BAT C/P021, réf. labo.: IT142302-19105<br>MA2302021938-BAT C/P050, réf. labo.: IT142302-19134<br><u>Description:</u> Peinture + enduits à base de CIMENT<br><u>Composant de la construction:</u> 3 - Parois verticales intérieures - Murs et cloisons maçonnés<br><u>Partie à sonder:</u> Enduit à base de ciment lissé ou taloché<br><u>Justificatif:</u> Après analyse en laboratoire | <u>Analyse:</u><br>P050<br><u>Partie analysée par le laboratoire:</u><br>- Peintures multiples en vrac non séparable + enduit gris en vrac hétérogène non séparable : Absence d'amiante | |

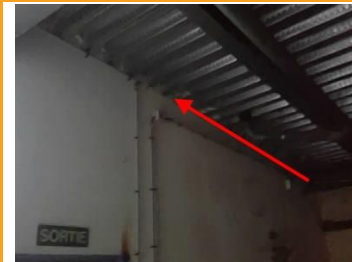
| Localisation | n° de sondage | Zone | Prélèvement effectué / Sondage et extension | Echantillon | Analyse | Photo |
|---|---|---|---|---|---|---|
| Pièce 1 | 1 | PLAFOND | Oui<br>Rez de chaussée - Pièce 1 :<br>PLAFOND | <u>Identifiant:</u> ZPSO022<br><u>Réf. échantillon:</u> MA2302021938-BAT C/P026<br><u>Réf. laboratoire:</u> IT142302-19110<br><u>Description:</u> Enduit à base de plâtre lissé ou taloché<br><u>Composant de la construction:</u> 3 - Parois verticales intérieures - Murs et cloisons maçonnés<br><u>Partie à sonder:</u> Enduit à base de plâtre lissé ou taloché<br><u>Justificatif:</u> Après analyse en laboratoire | <u>Analyse:</u><br>P026<br><u>Partie analysée par le laboratoire:</u><br>- Enduit plâtreux blanc : Absence d'amiante | |

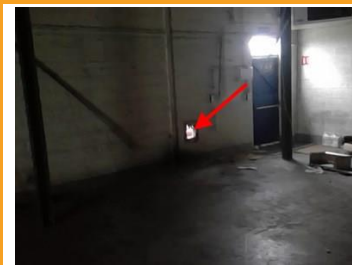
| Localisation | n° de sondage | Zone | Prélèvement effectué / Sondage et extension | Echantillon | Analyse | Photo |
|---|---|---|---|---|---|---|
| Pièce 1 | 1 | Mur donnant sur extérieur | Oui<br>Rez de chaussée - Pièce 1 : Mur<br>donnant sur extérieur | <u>Identifiant:</u> ZPSO023<br><u>Réf. échantillon:</u> MA2302021938-BAT C/P027<br><u>Réf. laboratoire:</u> IT142302-19111<br><u>Description:</u> Joint d'assemblage VENTILATION BASSE<br><u>Composant de la construction:</u> 3 - Parois verticales intérieures - Murs et cloisons maçonnés<br><u>Partie à sonder:</u> Joint d'assemblage<br><u>Justificatif:</u> Après analyse en laboratoire | <u>Analyse:</u><br>P027<br><u>Partie analysée par le laboratoire:</u><br>- Peintures multiples non séparable + matériau souple gris avec poussières non séparable :<br>Absence d'amiante | |

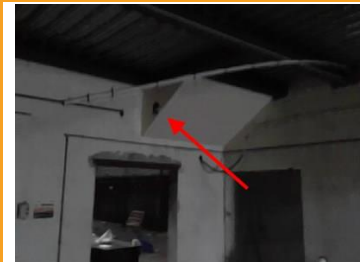
| Localisation | n° de sondage | Zone | Prélèvement effectué / Sondage et extension | Echantillon | Analyse | Photo |
|---|---|---|---|---|---|---|
| Pièce 1 | 1 | Mur porteur | Oui<br>Rez de chaussée - Pièce 1 : Mur porteur | <u>Identifiant:</u> ZPSO024<br><u>Réf. échantillon:</u> MA2302021938-BAT C/P028<br><u>Réf. laboratoire:</u> IT142302-19112<br><u>Description:</u> Peinture + Enduit de jointoiment + Bande + plaques de plâtre<br><u>Composant de la construction:</u> 3 - Parois verticales intérieures - Cloisons sèches (assemblées, préfabriquées)<br><u>Partie à sonder:</u> Enduit de jointoiment des plaques de plâtre<br><u>Justificatif:</u> Après analyse en laboratoire | <u>Analyse:</u><br>P028<br><u>Partie analysée par le laboratoire:</u><br>- Peinture non séparable + enduit plâtreux blanc non séparable + papier non séparable + matériau plâtreux blanc avec couche cartonnée non séparable : Absence d'amiante | |

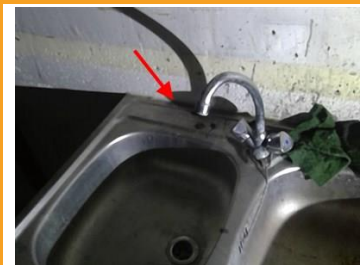
| Localisation | n° de sondage | Zone | Prélèvement effectué / Sondage et extension | Echantillon | Analyse | Photo |
|---|---|---|---|---|---|---|
| Pièce 4 | 1 | EVIER | Oui<br>Rez de chaussée - Pièce 4 : EVIER | <u>Identifiant:</u> ZPSO026<br><u>Réf. échantillon:</u> MA2302021938-BAT C/P030<br><u>Réf. laboratoire:</u> IT142302-19114<br><u>Description:</u> Joint d'assemblage ET COLLE<br><u>Composant de la construction:</u> 3 - Parois verticales intérieures - Murs et cloisons maçonnés<br><u>Partie à sonder:</u> Joint d'assemblage<br><u>Justificatif:</u> Après analyse en laboratoire | <u>Analyse:</u><br>P030<br><u>Partie analysée par le laboratoire:</u><br>- Matériau souple incolore avec poussières : Absence d'amiante | |

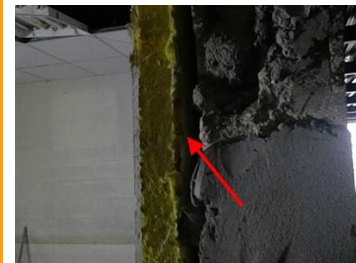
| Localisation | n° de sondage | Zone | Prélèvement effectué / Sondage et extension | Echantillon | Analyse | Photo |
|---|---|---|---|---|---|---|
| Pièce 4 | 1 | Mur de refend | Oui<br>Rez de chaussée - Pièce 4 : Mur de refend | <u>Identifiant:</u> ZPSO028<br><u>Echantillon:</u><br>MA2302021938-BAT C/P034, réf. labo.: IT142302-19118<br>MA2302021938-BAT C/P042, réf. labo.: IT142302-19126<br><u>Description:</u> Isolant intérieur fibreux + COLLE<br><u>Composant de la construction:</u> 3 - Parois verticales intérieures - Cloisons sèches (assemblées, préfabriquées)<br><u>Partie à sonder:</u> Isolant intérieur fibreux<br><u>Justificatif:</u> Après analyse en laboratoire | <u>Analyse:</u><br>P034<br><u>Partie analysée par le laboratoire:</u><br>- Matériau fibreux jaune + colle beige non séparable : Absence d'amiante | |

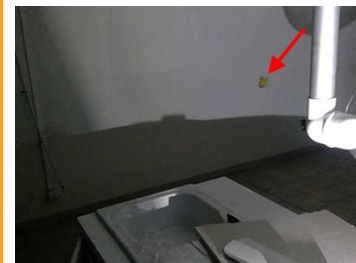
| Localisation | n° de sondage | Zone | Prélèvement effectué / Sondage et extension | Echantillon | Analyse | Photo |
|---|---|---|---|---|---|---|
| Pièce 5 | 2 | Mur de refend | Oui<br>Rez de chaussée - Pièce 5 : Mur de refend | <u>Identifiant:</u> ZPSO028<br><u>Echantillon:</u><br>MA2302021938-BAT C/P034, réf. labo.: IT142302-19118<br>MA2302021938-BAT C/P042, réf. labo.: IT142302-19126<br><u>Description:</u> Isolant intérieur fibreux + COLLE<br><u>Composant de la construction:</u> 3 - Parois verticales intérieures - Cloisons sèches (assemblées, préfabriquées)<br><u>Partie à sonder:</u> Isolant intérieur fibreux<br><u>Justificatif:</u> Après analyse en laboratoire | <u>Analyse:</u><br>P042<br><u>Partie analysée par le laboratoire:</u><br>- Matériau fibreux jaune + colle beige non séparable : Absence d'amiante | |

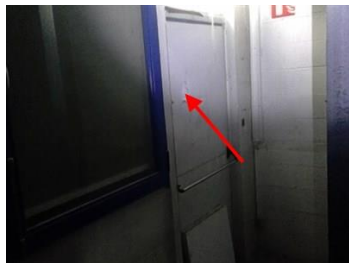
| Localisation | n° de sondage | Zone | Prélèvement effectué / Sondage et extension | Echantillon | Analyse | Photo |
|---|---|---|---|---|---|---|
| Pièce 4 | 1 | PORTES<br>DONNANT SUR<br>EXTERIEUR | Oui<br>Rez de chaussée - Pièce 4 :<br>PORTES DONNANT SUR<br>EXTERIEUR | <u>Identifiant:</u> ZPSO029<br><u>Echantillon:</u><br>MA2302021938-BAT C/P035, réf. labo.: IT142302-19119<br>MA2302021938-BAT C/P043, réf. labo.: IT142302-19127<br><u>Description:</u> Isolant intérieur fibreux DES PORTES<br><u>Composant de la construction:</u> 3 - Parois verticales intérieures - Cloisons sèches (assemblées, préfabriquées)<br><u>Partie à sonder:</u> Isolant intérieur fibreux<br><u>Justificatif:</u> Après analyse en laboratoire | <u>Analyse:</u><br>P035<br><u>Partie analysée par le laboratoire:</u><br>- Matériau fibreux jaune : Absence d'amiante | |

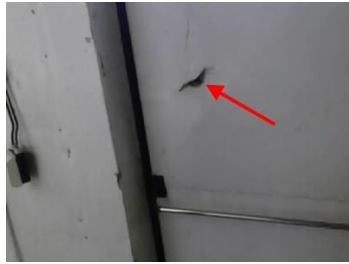
| Localisation | n° de sondage | Zone | Prélèvement effectué / Sondage et extension | Echantillon | Analyse | Photo |
|---|---|---|---|---|---|---|
| Pièce 5 | 2 | PORTES<br>DONNANT SUR<br>EXTERIEUR | Oui<br>Rez de chaussée - Pièce 5 :<br>PORTES DONNANT SUR<br>EXTERIEUR | <u>Identifiant:</u> ZPSO029<br><u>Echantillon:</u><br>MA2302021938-BAT C/P035, réf. labo.: IT142302-19119<br>MA2302021938-BAT C/P043, réf. labo.: IT142302-19127<br><u>Description:</u> Isolant intérieur fibreux DES PORTES<br><u>Composant de la construction:</u> 3 - Parois verticales intérieures - Cloisons sèches (assemblées, préfabriquées)<br><u>Partie à sonder:</u> Isolant intérieur fibreux<br><u>Justificatif:</u> Après analyse en laboratoire | <u>Analyse:</u><br>P043<br><u>Partie analysée par le laboratoire:</u><br>- Matériau fibreux jaune : Absence d'amiante | |

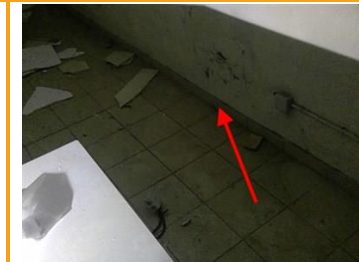
| Localisation | n° de sondage | Zone | Prélèvement effectué / Sondage et extension | Echantillon | Analyse | Photo |
|---|---|---|---|---|---|---|
| Pièce 5 | 1 | Plinthes | Oui<br>Rez de chaussée - Pièce 5 :<br>Plinthes | <u>Identifiant:</u> ZPSO035<br><u>Réf. échantillon:</u> MA2302021938-BAT C/P047<br><u>Réf. laboratoire:</u> IT142302-19131<br><u>Description:</u> Colle + joint de PLINTHES<br><u>Composant de la construction:</u> 3 - Parois verticales intérieures - Revêtements de murs, poteaux, cloisons, gaines, coffres<br><u>Partie à sonder:</u> Colle de carrelage<br><u>Justificatif:</u> Après analyse en laboratoire | <u>Analyse:</u><br>P047<br><u>Partie analysée par le laboratoire:</u><br>- Joint cassant gris en faible quantité non séparable + colle grise non séparable + peintures multiples non séparable + matériau gris hétérogène non séparable : Absence d'amiante | |

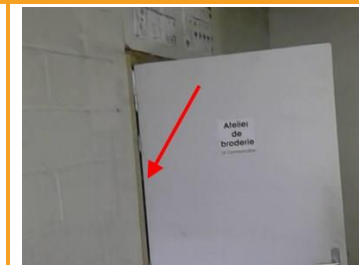
| Localisation | n° de sondage | Zone | Prélèvement effectué / Sondage et extension | Echantillon | Analyse | Photo |
|---|---|---|---|---|---|---|
| Pièce 5 | 1 | Mur de refend | Oui<br>Rez de chaussée - Pièce 5 : Mur de refend | <u>Identifiant:</u> ZPSO036<br><u>Réf. échantillon:</u> MA2302021938-BAT C/P049<br><u>Réf. laboratoire:</u> IT142302-19133<br><u>Description:</u> Joint d'assemblage PORTES<br><u>Composant de la construction:</u> 3 - Parois verticales intérieures - Murs et cloisons maçonnés<br><u>Partie à sonder:</u> Joint d'assemblage<br><u>Justificatif:</u> Après analyse en laboratoire | <u>Analyse:</u><br>P049<br><u>Partie analysée par le laboratoire:</u><br>- Phase 1 Matériau souple blanc avec poussières<br>Absence d'amiante<br>- Phase 2 Matériau gris hétérogène<br>Absence d'amiante | |

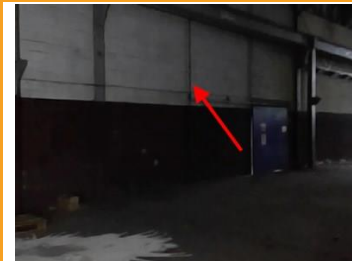
| Localisation | n° de sondage | Zone | Prélèvement effectué / Sondage et extension | Echantillon | Analyse | Photo |
|---|---|---|---|---|---|---|
| Hangar | 1 | POTEAUX STRUCTURE | Oui<br>Rez de chaussée - Hangar :<br>POTEAUX STRUCTURE | <u>Identifiant:</u> ZPSO041<br><u>Réf. échantillon:</u> MA2302021938-BAT C/P055<br><u>Réf. laboratoire:</u> IT142302-19139<br><u>Description:</u> Peinture intumescente<br><u>Composant de la construction:</u> 3 - Parois verticales intérieures - Revêtements de murs, poteaux, cloisons, gaines, coffres<br><u>Partie à sonder:</u> Peinture intumescente<br><u>Justificatif:</u> Après analyse en laboratoire | <u>Analyse:</u><br>P055<br><u>Partie analysée par le laboratoire:</u><br>- Peintures multiples en vrac avec poussières :<br>Absence d'amiante | |

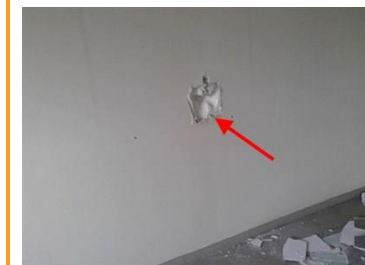
| Localisation | n° de sondage | Zone | Prélèvement effectué / Sondage et extension | Echantillon | Analyse | Photo |
|---|---|---|---|---|---|---|
| Salle 3 | 3 | Mur de refend | Oui<br>1er étage 1 - Salle 3 : Mur de refend | <u>Identifiant:</u> ZPSO047<br><u>Echantillon:</u><br>MA2302021938-BAT C/P065, réf. labo.: IT142302-19149<br>MA2302021938-BAT C/P066, réf. labo.: IT142302-19150<br><u>Description:</u> Peinture + Enduit de jointoiment + Bande + plaques de plâtre<br><u>Composant de la construction:</u> 3 - Parois verticales intérieures - Cloisons sèches (assemblées, préfabriquées)<br><u>Partie à sonder:</u> Enduit de jointoiment des plaques de plâtre<br><u>Justificatif:</u> Après analyse en laboratoire | <u>Analyse:</u><br>P066<br><u>Partie analysée par le laboratoire:</u><br>- Peinture non séparable + toile fibreuse blanche non séparable + enduit plâtreux blanc non séparable + papier non séparable + matériau plâtreux blanc avec couche cartonnée non séparable : Absence d'amiante | |

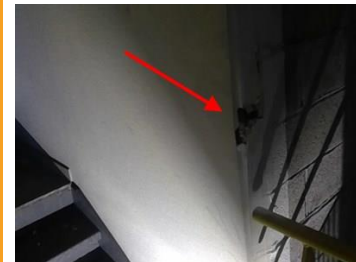
| Dégagement | 4 | Mur de refend | Oui<br>1er étage 1 - Dégagement : Mur de refend | <p><u>Identifiant:</u> ZPSO047</p> <p><u>Echantillon:</u><br/>MA2302021938-BAT C/P065, réf. labo.: IT142302-19149<br/>MA2302021938-BAT C/P066, réf. labo.: IT142302-19150</p> <p><u>Description:</u> Peinture + Enduit de jointoiement + Bande + plaques de plâtre</p> <p><u>Composant de la construction:</u> 3 - Parois verticales intérieures - Cloisons sèches (assemblées, préfabriquées)</p> <p><u>Partie à sonder:</u> Enduit de jointoiement des plaques de plâtre</p> <p><u>Justificatif:</u> Après analyse en laboratoire</p> | <p><u>Analyse:</u><br/>P065</p> <p><u>Partie analysée par le laboratoire:</u><br/>- Peinture non séparable + enduit plâtreux blanc non séparable + papier non séparable + matériau plâtreux blanc avec couche cartonnée non séparable : Absence d'amiante</p> | |

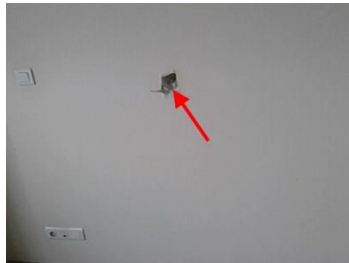
| Localisation | n° de sondage | Zone | Prélèvement effectué / Sondage et extension | Echantillon | Analyse | Photo |
|---|---|---|---|---|---|---|
| Salle 1 | 2 | Mur de refend | Oui<br>1er étage 1 - Salle 1 : Mur de refend | <u>Identifiant:</u> ZPSO048<br><u>Echantillon:</u><br>MA2302021938-BAT C/P067, réf. labo.: IT142302-19151<br>MA2302021938-BAT C/P074, réf. labo.: IT142302-19158<br><u>Description:</u> Plot de colle fixant les cloisons au mur<br><u>Composant de la construction:</u> 3 - Parois verticales intérieures - Cloisons sèches (assemblées, préfabriquées)<br><u>Partie à sonder:</u> Plot de colle fixant les cloisons au mur<br><u>Justificatif:</u> Après analyse en laboratoire | <u>Analyse:</u><br>P067<br><u>Partie analysée par le laboratoire:</u><br>- Colle beige : Absence d'amiante | |

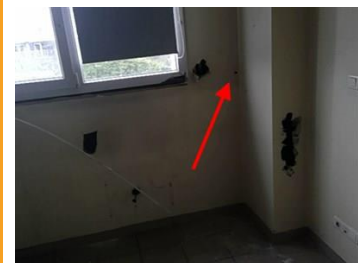
| Localisation | n° de sondage | Zone | Prélèvement effectué / Sondage et extension | Echantillon | Analyse | Photo |
|---|---|---|---|---|---|---|
| Salle 1 | 2 | Mur donnant sur extérieur | Oui<br>1er étage 1 - Salle 1 : Mur donnant sur extérieur | <p><u>Identifiant:</u> ZPSO049</p> <p><u>Echantillon:</u><br/>MA2302021938-BAT C/P068, réf. labo.: IT142302-19152<br/>MA2302021938-BAT C/P073, réf. labo.: IT142302-19157</p> <p><u>Description:</u> Peinture + Enduit de jointoiement + Bande + plaques de plâtre</p> <p><u>Composant de la construction:</u> 3 - Parois verticales intérieures - Cloisons sèches (assemblées, préfabriquées)</p> <p><u>Partie à sonder:</u> Enduit de jointoiement des plaques de plâtre</p> <p><u>Justificatif:</u> Après analyse en laboratoire</p> | <p><u>Analyse:</u><br/>P068</p> <p><u>Partie analysée par le laboratoire:</u><br/>- Peinture non séparable + toile fibreuse blanche non séparable + enduit plâtreux blanc non séparable + papier non séparable + matériau plâtreux blanc avec couche cartonnée non séparable : Absence d'amiante</p> | |

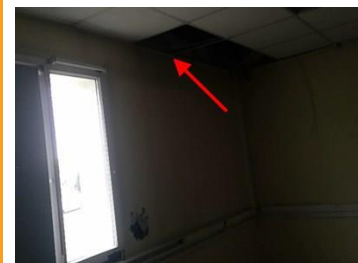
| Localisation | n° de sondage | Zone | Prélèvement effectué / Sondage et extension | Echantillon | Analyse | Photo |
|---|---|---|---|---|---|---|
| Salle 2 | 3 | Mur donnant sur extérieur | Oui<br>1er étage 1 - Salle 2 : Mur donnant sur extérieur | <p><u>Identifiant:</u> ZPSO049</p> <p><u>Echantillon:</u><br/>MA2302021938-BAT C/P068, réf. labo.: IT142302-19152<br/>MA2302021938-BAT C/P073, réf. labo.: IT142302-19157</p> <p><u>Description:</u> Peinture + Enduit de jointoiement + Bande + plaques de plâtre</p> <p><u>Composant de la construction:</u> 3 - Parois verticales intérieures - Cloisons sèches (assemblées, préfabriquées)</p> <p><u>Partie à sonder:</u> Enduit de jointoiement des plaques de plâtre</p> <p><u>Justificatif:</u> Après analyse en laboratoire</p> | <p><u>Analyse:</u><br/>P073</p> <p><u>Partie analysée par le laboratoire:</u><br/>- Peinture non séparable + enduit plâtreux blanc non séparable + papier non séparable + matériau plâtreux blanc avec couche cartonnée non séparable : Absence d'amiante</p> | |

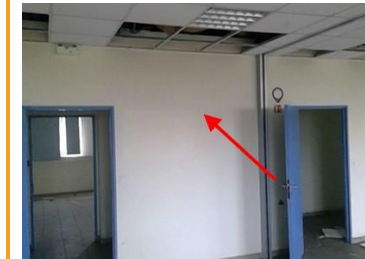
| Localisation | n° de sondage | Zone | Prélèvement effectué / Sondage et extension | Echantillon | Analyse | Photo |
|---|---|---|---|---|---|---|
| Salle 1 | 2 | Cloison | Oui<br>1er étage 1 - Salle 1 : Cloison | <u>Identifiant:</u> ZPSO051<br><u>Réf. échantillon:</u> MA2302021938-BAT C/P070<br><u>Réf. laboratoire:</u> IT142302-19154<br><u>Description:</u> Joint d'assemblage CARREAUX DE PLATRE<br><u>Composant de la construction:</u> 3 - Parois verticales intérieures - Murs et cloisons maçonnés<br><u>Partie à sonder:</u> Joint d'assemblage<br><u>Justificatif:</u> Après analyse en laboratoire | <u>Analyse:</u><br>P070<br><u>Partie analysée par le laboratoire:</u><br>- Matériau plâtreux blanc : Absence d'amiante | |

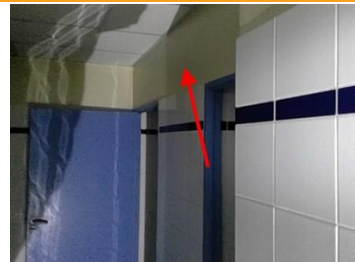
| Localisation | n° de sondage | Zone | Prélèvement effectué / Sondage et extension | Echantillon | Analyse | Photo |
|---|---|---|---|---|---|---|
| WC Homme | 1 | Cloison | Oui<br>1er étage - WC Homme : Cloison | <u>Identifiant:</u> ZPSO062<br><u>Echantillon:</u><br>MA2302021938-BAT C/P089, réf. labo.: IT142302-19173<br>MA2302021938-BAT C/P090, réf. labo.: IT142302-19174<br><u>Description:</u> Peinture + enduits à base de plâtre<br><u>Composant de la construction:</u> 3 - Parois verticales intérieures - Murs et cloisons maçonnés<br><u>Partie à sonder:</u> Enduit à base de plâtre lissé ou taloché<br><u>Justificatif:</u> Après analyse en laboratoire | <u>Analyse:</u><br>P090<br><u>Partie analysée par le laboratoire:</u><br>- Peinture non séparable + enduit plâtreux blanc non séparable : Absence d'amiante | |

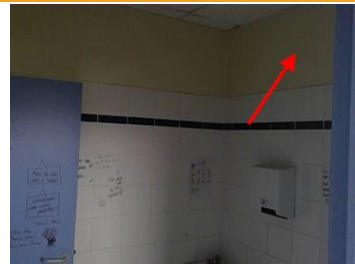
| Localisation | n° de sondage | Zone | Prélèvement effectué / Sondage et extension | Echantillon | Analyse | Photo |
|---|---|---|---|---|---|---|
| WC Femme | 2 | Cloison | Oui<br>1er étage - WC Femme : Cloison | <u>Identifiant:</u> ZPSO062<br><u>Echantillon:</u><br>MA2302021938-BAT C/P089, réf. labo.: IT142302-19173<br>MA2302021938-BAT C/P090, réf. labo.: IT142302-19174<br><u>Description:</u> Peinture + enduits à base de plâtre<br><u>Composant de la construction:</u> 3 - Parois verticales intérieures - Murs et cloisons maçonnés<br><u>Partie à sonder:</u> Enduit à base de plâtre lissé ou taloché<br><u>Justificatif:</u> Après analyse en laboratoire | <u>Analyse:</u><br>P089<br><u>Partie analysée par le laboratoire:</u><br>- Peinture non séparable + enduit plâtreux blanc non séparable : Absence d'amiante | |

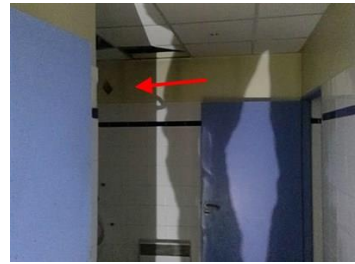
| Localisation | n° de sondage | Zone | Prélèvement effectué / Sondage et extension | Echantillon | Analyse | Photo |
|---|---|---|---|---|---|---|
| WC Homme | 1 | Mur donnant sur extérieur | Oui<br>1er étage - WC Homme : Mur donnant sur extérieur | <u>Identifiant:</u> ZPSO063<br><u>Réf. échantillon:</u> MA2302021938-BAT C/P091<br><u>Réf. laboratoire:</u> IT142302-19175<br><u>Description:</u> Peinture + Enduit de jointoiment + Bande + plaques de plâtre<br><u>Composant de la construction:</u> 3 - Parois verticales intérieures - Cloisons sèches (assemblées, préfabriquées)<br><u>Partie à sonder:</u> Enduit de jointoiment des plaques de plâtre<br><u>Justificatif:</u> Après analyse en laboratoire | <u>Analyse:</u><br>P091<br><u>Partie analysée par le laboratoire:</u><br>- Enduit plâtreux blanc non séparable + papier non séparable + matériau plâtreux blanc avec couche cartonnée non séparable : Absence d'amiante | |

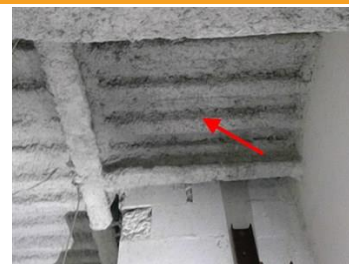
| Localisation | n° de sondage | Zone | Prélèvement effectué / Sondage et extension | Echantillon | Analyse | Photo |
|---|---|---|---|---|---|---|
| TGBT | 1 | Plafond | Oui<br>Rez de chaussée - TGBT : Plafond | <u>Identifiant:</u> ZPSO008<br><u>Echantillon:</u><br>MA2302021938-BAT C/P010, réf. labo.: IT142302-19094<br>MA2302021938-BAT C/P011, réf. labo.: IT142302-19095<br><u>Description:</u> Flocage<br><u>Composant de la construction:</u> 4 - Plafonds et faux plafonds - Plafonds<br><u>Partie à sonder:</u> Flocage<br><u>Justificatif:</u> Après analyse en laboratoire | <u>Analyse:</u><br>P010<br><u>Partie analysée par le laboratoire:</u><br>- Matériau cotonneux blanc avec poussières :<br>Absence d'amiante | |

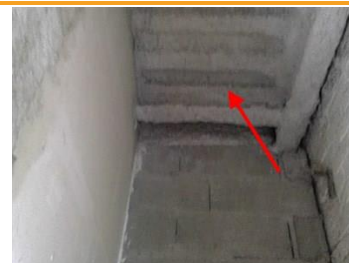
| Localisation | n° de sondage | Zone | Prélèvement effectué / Sondage et extension | Echantillon | Analyse | Photo |
|---|---|---|---|---|---|---|
| Local | 2 | Plafond | Oui<br>Rez de chaussée - Local : Plafond | <u>Identifiant:</u> ZPSO008<br><u>Echantillon:</u><br>MA2302021938-BAT C/P010, réf. labo.: IT142302-19094<br>MA2302021938-BAT C/P011, réf. labo.: IT142302-19095<br><u>Description:</u> Flocage<br><u>Composant de la construction:</u> 4 - Plafonds et faux plafonds - Plafonds<br><u>Partie à sonder:</u> Flocage<br><u>Justificatif:</u> Après analyse en laboratoire | <u>Analyse:</u><br>P011<br><u>Partie analysée par le laboratoire:</u><br>- Matériau cotonneux blanc avec poussières :<br>Absence d'amiante | |

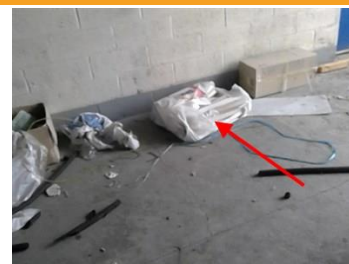
| Localisation | n° de sondage | Zone | Prélèvement effectué / Sondage et extension | Echantillon | Analyse | Photo |
|---|---|---|---|---|---|---|
| Pièce 1 | 1 | DEPOT SOL | Oui<br>Rez de chaussée - Pièce 1 : DEPOT SOL | <u>Identifiant:</u> ZPSO013<br><u>Réf. échantillon:</u> MA2302021938-BAT C/P017<br><u>Réf. laboratoire:</u> IT142302-19101<br><u>Description:</u> Panneaux et plaques<br><u>Composant de la construction:</u> 4 - Plafonds et faux plafonds - Faux plafonds<br><u>Partie à sonder:</u> Panneaux et plaques<br><u>Justificatif:</u> Après analyse en laboratoire | <u>Analyse:</u><br>P017<br><u>Partie analysée par le laboratoire:</u><br>- Peinture non séparable + couche fibreuse blanche non séparable + matériau fibreux jaune : Absence d'amiante | |

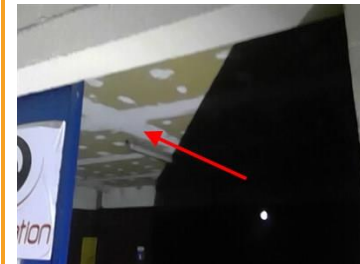
| Localisation | n° de sondage | Zone | Prélèvement effectué / Sondage et extension | Echantillon | Analyse | Photo |
|---|---|---|---|---|---|---|
| Pièce 2 | 1 | Plafond | Oui<br>Rez de chaussée - Pièce 2 :<br>Plafond | <p><u>Identifiant:</u> ZPSO042</p> <p><u>Echantillon:</u><br/>MA2302021938-BAT C/P058, réf. labo.: IT142302-19142<br/>MA2302021938-BAT C/P059, réf. labo.: IT142302-19143</p> <p><u>Description:</u> Enduit de jointoiement + Bande + plaques de plâtre</p> <p><u>Composant de la construction:</u> 4 - Plafonds et faux plafonds - Plafonds</p> <p><u>Partie à sonder:</u> Enduit de jointoiement et plot de colle des plaques de plâtre</p> <p><u>Justificatif:</u> Après analyse en laboratoire</p> | <p><u>Analyse:</u><br/>P058</p> <p><u>Partie analysée par le laboratoire:</u><br/>- Peinture non séparable + enduit plâtreux blanc non séparable + papier non séparable + matériau plâtreux blanc avec couche cartonnée non séparable : Absence d'amiante</p> | |

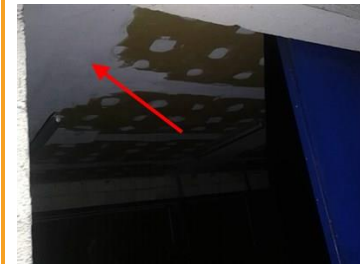
| Localisation | n° de sondage | Zone | Prélèvement effectué / Sondage et extension | Echantillon | Analyse | Photo |
|---|---|---|---|---|---|---|
| Pièce 3 | 2 | Plafond | Oui<br>Rez de chaussée - Pièce 3 :<br>Plafond | <p><u>Identifiant:</u> ZPSO042</p> <p><u>Echantillon:</u><br/>MA2302021938-BAT C/P058, réf. labo.: IT142302-19142<br/>MA2302021938-BAT C/P059, réf. labo.: IT142302-19143</p> <p><u>Description:</u> Enduit de jointoiement + Bande + plaques de plâtre</p> <p><u>Composant de la construction:</u> 4 - Plafonds et faux plafonds - Plafonds</p> <p><u>Partie à sonder:</u> Enduit de jointoiement et plot de colle des plaques de plâtre</p> <p><u>Justificatif:</u> Après analyse en laboratoire</p> | <p><u>Analyse:</u><br/>P059</p> <p><u>Partie analysée par le laboratoire:</u><br/>- Peinture non séparable + enduit plâtreux blanc non séparable + papier non séparable + matériau plâtreux blanc avec couche cartonnée non séparable : Absence d'amiante</p> | |

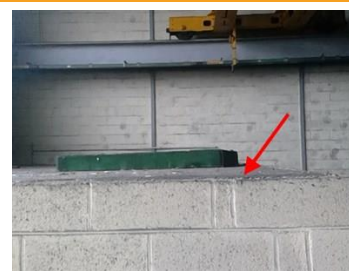
| Localisation | n° de sondage | Zone | Prélèvement effectué / Sondage et extension | Echantillon | Analyse | Photo |
|---|---|---|---|---|---|---|
| Pièce 3 | 2 | Plafond | Oui<br>Rez de chaussée - Pièce 3 :<br>Plafond | <p><u>Identifiant:</u> ZPSO043</p> <p><u>Echantillon:</u><br/>MA2302021938-BAT C/P060, réf. labo.: IT142302-19144<br/>MA2302021938-BAT C/P061, réf. labo.: IT142302-19145</p> <p><u>Description:</u> Enduit à base de ciment lissé ou taloché SCELLEMENT PLAQUE BOIS</p> <p><u>Composant de la construction:</u> 4 - Plafonds et faux plafonds - Plafonds</p> <p><u>Partie à sonder:</u> Enduit à base de ciment lissé ou taloché</p> <p><u>Justificatif:</u> Après analyse en laboratoire</p> | <p><u>Analyse:</u><br/>P061</p> <p><u>Partie analysée par le laboratoire:</u><br/>- Enduit compact gris : Absence d'amiante</p> | |

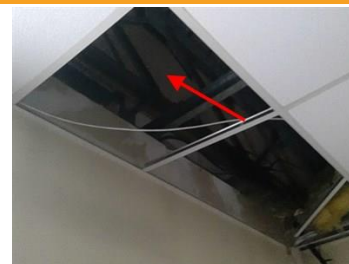
| Localisation | n° de sondage | Zone | Prélèvement effectué / Sondage et extension | Echantillon | Analyse | Photo |
|---|---|---|---|---|---|---|
| Salle 2 | 3 | Mur donnant sur extérieur;<br>PLENUM | Oui<br>1er étage 1 - Salle 2 : Mur donnant sur extérieur; PLENUM | <u>Identifiant:</u> ZPSO053<br><u>Réf. échantillon:</u> MA2302021938-BAT C/P075<br><u>Réf. laboratoire:</u> IT142302-19159<br><u>Description:</u> Isolant PLAQUE DANS PLENUM SUR CHARPENTE METALIQUE<br><u>Composant de la construction:</u> 4 - Plafonds et faux plafonds - Faux plafonds<br><u>Partie à sonder:</u> Isolant posé dans le plénum au-dessus du panneau de faux plafond<br><u>Justificatif:</u> Après analyse en laboratoire | <u>Analyse:</u><br>P075<br><u>Partie analysée par le laboratoire:</u><br>- Matériau mousse beige non séparable + papier<br>: Absence d'amiante | |

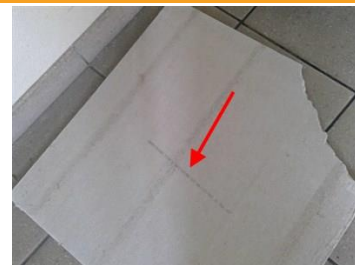
| Localisation | n° de sondage | Zone | Prélèvement effectué / Sondage et extension | Echantillon | Analyse | Photo |
|---|---|---|---|---|---|---|
| Couloir | 4 | Plafond | Aucun prélèvement | <u>Identifiant:</u> ZPSO055<br><u>Description:</u> Panneaux et plaques<br><u>Composant de la construction:</u> 4 - Plafonds et faux plafonds - Faux plafonds<br><u>Partie à sonder:</u> Panneaux et plaques<br><u>Justificatif:</u> Sur marquage du matériaux | | |

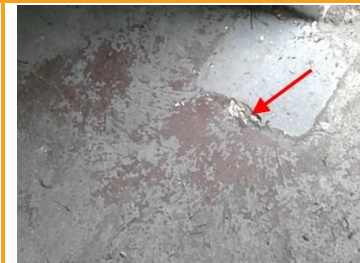
| Localisation | n° de sondage | Zone | Prélèvement effectué / Sondage et extension | Echantillon | Analyse | Photo |
|---|---|---|---|---|---|---|
| Entrée | 1 | Sol | Oui<br>Rez de chaussée - Entrée : Sol | <u>Identifiant:</u> ZPSO001<br><u>Echantillon:</u><br>MA2302021938-BAT C/P001, réf. labo.: IT142302-19081<br>MA2302021938-BAT C/P002, réf. labo.: IT142302-19082<br><u>Description:</u> beton + Peinture de sol<br><u>Composant de la construction:</u> 5 - Planchers et planchers techniques - Revêtements de sols<br><u>Partie à sonder:</u> Peinture de sol<br><u>Justificatif:</u> Après analyse en laboratoire | <u>Analyse:</u><br>P001<br><u>Partie analysée par le laboratoire:</u><br>- Peinture non séparable + matériau compact<br>gris hétérogène : Absence d'amiante | |

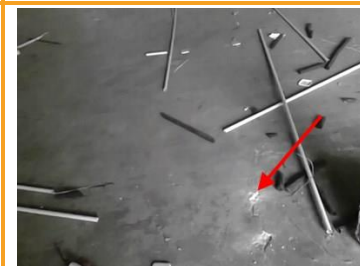
| Pièce 1 | 4 | Sol | Oui<br>Rez de chaussée - Pièce 1 : Sol | <p><u>Identifiant:</u> ZPSO001</p> <p><u>Echantillon:</u><br/>MA2302021938-BAT C/P001, réf. labo.: IT142302-19081<br/>MA2302021938-BAT C/P002, réf. labo.: IT142302-19082</p> <p><u>Description:</u> béton + Peinture de sol</p> <p><u>Composant de la construction:</u> 5 - Planchers et planchers techniques - Revêtements de sols</p> <p><u>Partie à sonder:</u> Peinture de sol</p> <p><u>Justificatif:</u> Après analyse en laboratoire</p> | <p><u>Analyse:</u><br/>P002</p> <p><u>Partie analysée par le laboratoire:</u><br/>- Peintures multiples non séparable + matériau compact gris hétérogène : Absence d'amiante</p> | |

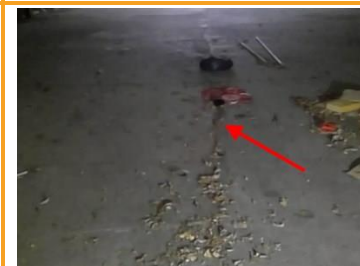
| Pièce 5 | 6 | Sol | Oui<br>Rez de chaussée - Pièce 5 : Sol | <p><u>Identifiant:</u> ZPSO019</p> <p><u>Echantillon:</u><br/>MA2302021938-BAT C/P023, réf. labo.: IT142302-19107<br/>MA2302021938-BAT C/P057, réf. labo.: IT142302-19141</p> <p><u>Description:</u> Joint de dilatation</p> <p><u>Composant de la construction:</u> 5 - Planchers et planchers techniques - Revêtements de sols</p> <p><u>Partie à sonder:</u> Joint de dilatation et d'assemblage</p> <p><u>Justificatif:</u> Après analyse en laboratoire</p> | <p><u>Analyse:</u><br/>P057</p> <p><u>Partie analysée par le laboratoire:</u><br/>- Matériau souple noir avec poussières non séparable + matériau gris non séparable :<br/>Absence d'amiante</p> | |

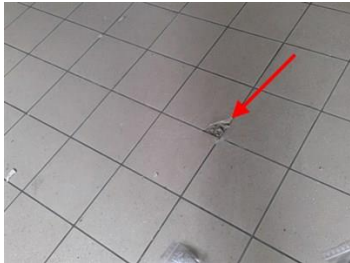
| Salle 3 | 4 | Sol | Oui<br>1er étage 1 - Salle 3 : Sol | <p><u>Identifiant:</u> ZPSO045</p> <p><u>Echantillon:</u><br/>MA2302021938-BAT C/P063, réf. labo.: IT142302-19147<br/>MA2302021938-BAT C/P077, réf. labo.: IT142302-19161</p> <p><u>Description:</u> Colle + joint de carrelage<br/><u>Composant de la construction:</u> 5 - Planchers et planchers techniques - Revêtements de sols<br/><u>Partie à sonder:</u> Colle de carrelage<br/><u>Justificatif:</u> Après analyse en laboratoire</p> | <p><u>Analyse:</u><br/>P077</p> <p><u>Partie analysée par le laboratoire:</u><br/>- Colle grise non séparable + matériau gris hétérogène non séparable : Absence d'amiante</p> | |

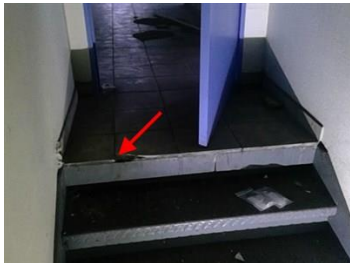
| Dégagement | 5 | Sol | Oui<br>1er étage 1 - Dégagement : Sol | <p><u>Identifiant:</u> ZPSO045</p> <p><u>Echantillon:</u><br/>MA2302021938-BAT C/P063, réf. labo.: IT142302-19147<br/>MA2302021938-BAT C/P077, réf. labo.: IT142302-19161</p> <p><u>Description:</u> Colle + joint de carrelage<br/><u>Composant de la construction:</u> 5 - Planchers et planchers techniques - Revêtements de sols<br/><u>Partie à sonder:</u> Colle de carrelage<br/><u>Justificatif:</u> Après analyse en laboratoire</p> | <p><u>Analyse:</u><br/>P063</p> <p><u>Partie analysée par le laboratoire:</u><br/>- Colle grise non séparable + peintures multiples non séparable : Absence d'amiante</p> | |

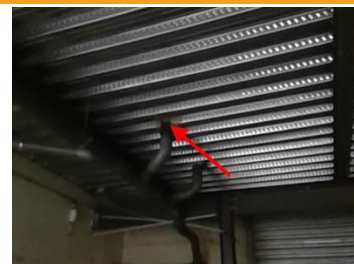
| Localisation | n° de sondage | Zone | Prélèvement effectué / Sondage et extension | Echantillon | Analyse | Photo |
|---|---|---|---|---|---|---|
| Pièce 1 | 1 | Plafond | Oui<br>Rez de chaussée - Pièce 1 :<br>Plafond | <u>Identifiant:</u> ZPSO016<br><u>Réf. échantillon:</u> MA2302021938-BAT C/P020<br><u>Réf. laboratoire:</u> IT142302-19104<br><u>Description:</u> Joint COLLE entre éléments + MOUSSE DILATATION<br><u>Composant de la construction:</u> 6 - Conduits et accessoires intérieurs - Conduits de fluides (air, eau, vapeur, fumée, échappement, autres fluides)<br><u>Partie à sonder:</u> Joint entre éléments<br><u>Justificatif:</u> Après analyse en laboratoire | <u>Analyse:</u><br>P020<br><u>Partie analysée par le laboratoire:</u><br>- Phase 1 Colle grise<br>Absence d'amiante<br>- Phase 2 Mousse noire avec poussières<br>Absence d'amiante | |

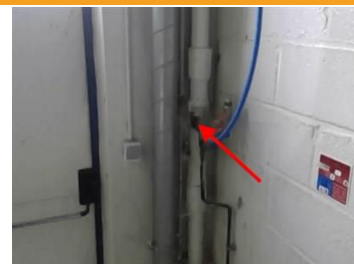
| Localisation | n° de sondage | Zone | Prélèvement effectué / Sondage et extension | Echantillon | Analyse | Photo |
|---|---|---|---|---|---|---|
| Pièce 5 | 1 | Plafond; Mur donnant sur extérieur | Oui<br>Rez de chaussée - Pièce 5 :<br>Plafond; Mur donnant sur extérieur | <u>Identifiant:</u> ZPSO037<br><u>Réf. échantillon:</u> MA2302021938-BAT C/P051<br><u>Réf. laboratoire:</u> IT142302-19135<br><u>Description:</u> Calorifuge (tresses, coquilles, matelas...)<br><u>Composant de la construction:</u> 6 - Conduits et accessoires intérieurs - Conduits de fluides (air, eau, vapeur, fumée, échappement, autres fluides)<br><u>Partie à sonder:</u> Calorifuge (tresses, coquilles, matelas...)<br><u>Justificatif:</u> Après analyse en laboratoire | <u>Analyse:</u><br>P051<br><u>Partie analysée par le laboratoire:</u><br>- Peinture non séparable + matériau gris en mousse : Absence d'amiante | |

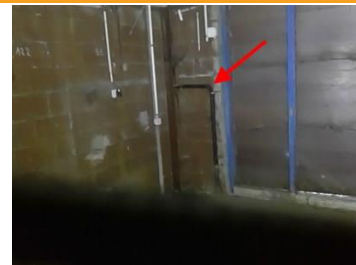
| Localisation | n° de sondage | Zone | Prélèvement effectué / Sondage et extension | Echantillon | Analyse | Photo |
|---|---|---|---|---|---|---|
| Pièce 3 | 1 | Mur porteur;<br>Mur donnant sur extérieur | Oui<br>Rez de chaussée - Pièce 3 : Mur porteur; Mur donnant sur extérieur | <u>Identifiant:</u> ZPSO044<br><u>Réf. échantillon:</u> MA2302021938-BAT C/P062<br><u>Réf. laboratoire:</u> IT142302-19146<br><u>Description:</u> Calorifuge (tresses, coquilles, matelas...)<br><u>Composant de la construction:</u> 6 - Conduits et accessoires intérieurs - Conduits de fluides (air, eau, vapeur, fumée, échappement, autres fluides)<br><u>Partie à sonder:</u> Calorifuge (tresses, coquilles, matelas...)<br><u>Justificatif:</u> Après analyse en laboratoire | <u>Analyse:</u><br>P062<br><u>Partie analysée par le laboratoire:</u><br>- Matériau noir en mousse avec poussières : Absence d'amiante | |

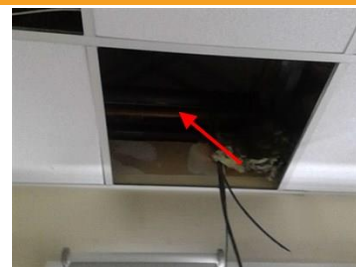
| Localisation | n° de sondage | Zone | Prélèvement effectué / Sondage et extension | Echantillon | Analyse | Photo |
|---|---|---|---|---|---|---|
| Salle 2 | 1 | PLENUM | Oui<br>1er étage 1 - Salle 2 : PLENUM | <u>Identifiant:</u> ZPSO054<br><u>Réf. échantillon:</u> MA2302021938-BAT C/P076<br><u>Réf. laboratoire:</u> IT142302-19160<br><u>Description:</u> Calorifuge (tresses, coquilles, matelas...)<br><u>Composant de la construction:</u> 6 - Conduits et accessoires intérieurs - Conduits de fluides (air, eau, vapeur, fumée, échappement, autres fluides)<br><u>Partie à sonder:</u> Calorifuge (tresses, coquilles, matelas...)<br><u>Justificatif:</u> Après analyse en laboratoire | <u>Analyse:</u><br>P076<br><u>Partie analysée par le laboratoire:</u><br>- Peinture non séparable + matériau gris en mousse avec poussières non séparable : Absence d'amiante | |
