Rapport d'étude IDA220374

Synthèse des études antérieures et définition du programme d'investigations complémentaires nécessaire

125 rue de Paris
Saint Etienne Du Rouvray

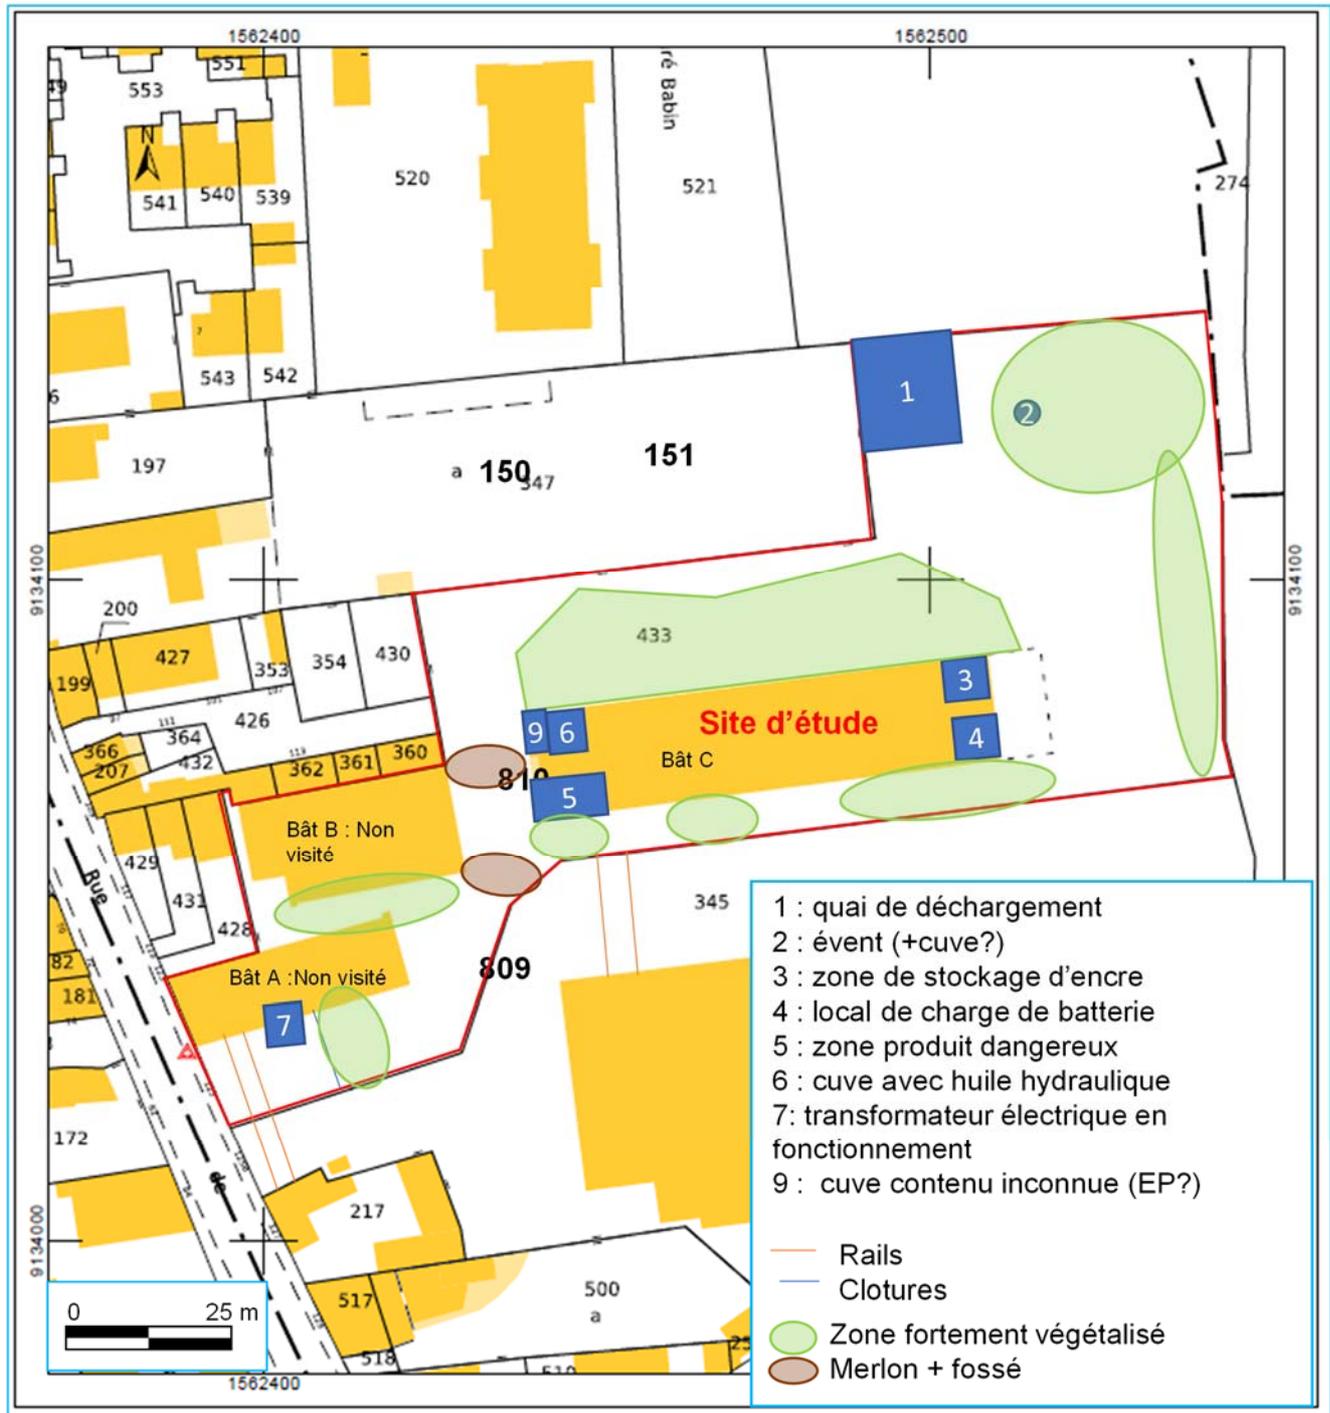
Figure 3 : Sources potentielles de pollution et état du site mises en évidence lors de la visite de site sur fond de plan cadastral (source : cadastre.gouv.fr)

De plus au regard des plans de la société AFT-IFTIM trouvés sur site, indiquant des sens de circulation pour les Fenwick, il peut être fait l'hypothèse que le bâtiment C était utilisé à des fins de stockages (contenu non connu).

La présence de rails a été observée à l'entrée du site et sur le site voisin. Elles peuvent laisser présager une ancienne activité ferroviaire ou une activité de logistique par rail au droit du site.

Le quai de déchargement, compte tenu des activités d'AFT IFTIM, servait probablement d'entraînement pour les élèves en formation. Néanmoins, il est retenu comme source potentielle de pollution au regard du peu d'informations disponibles à ce stade sur les activités précédant celles d'AFT IFTIM.

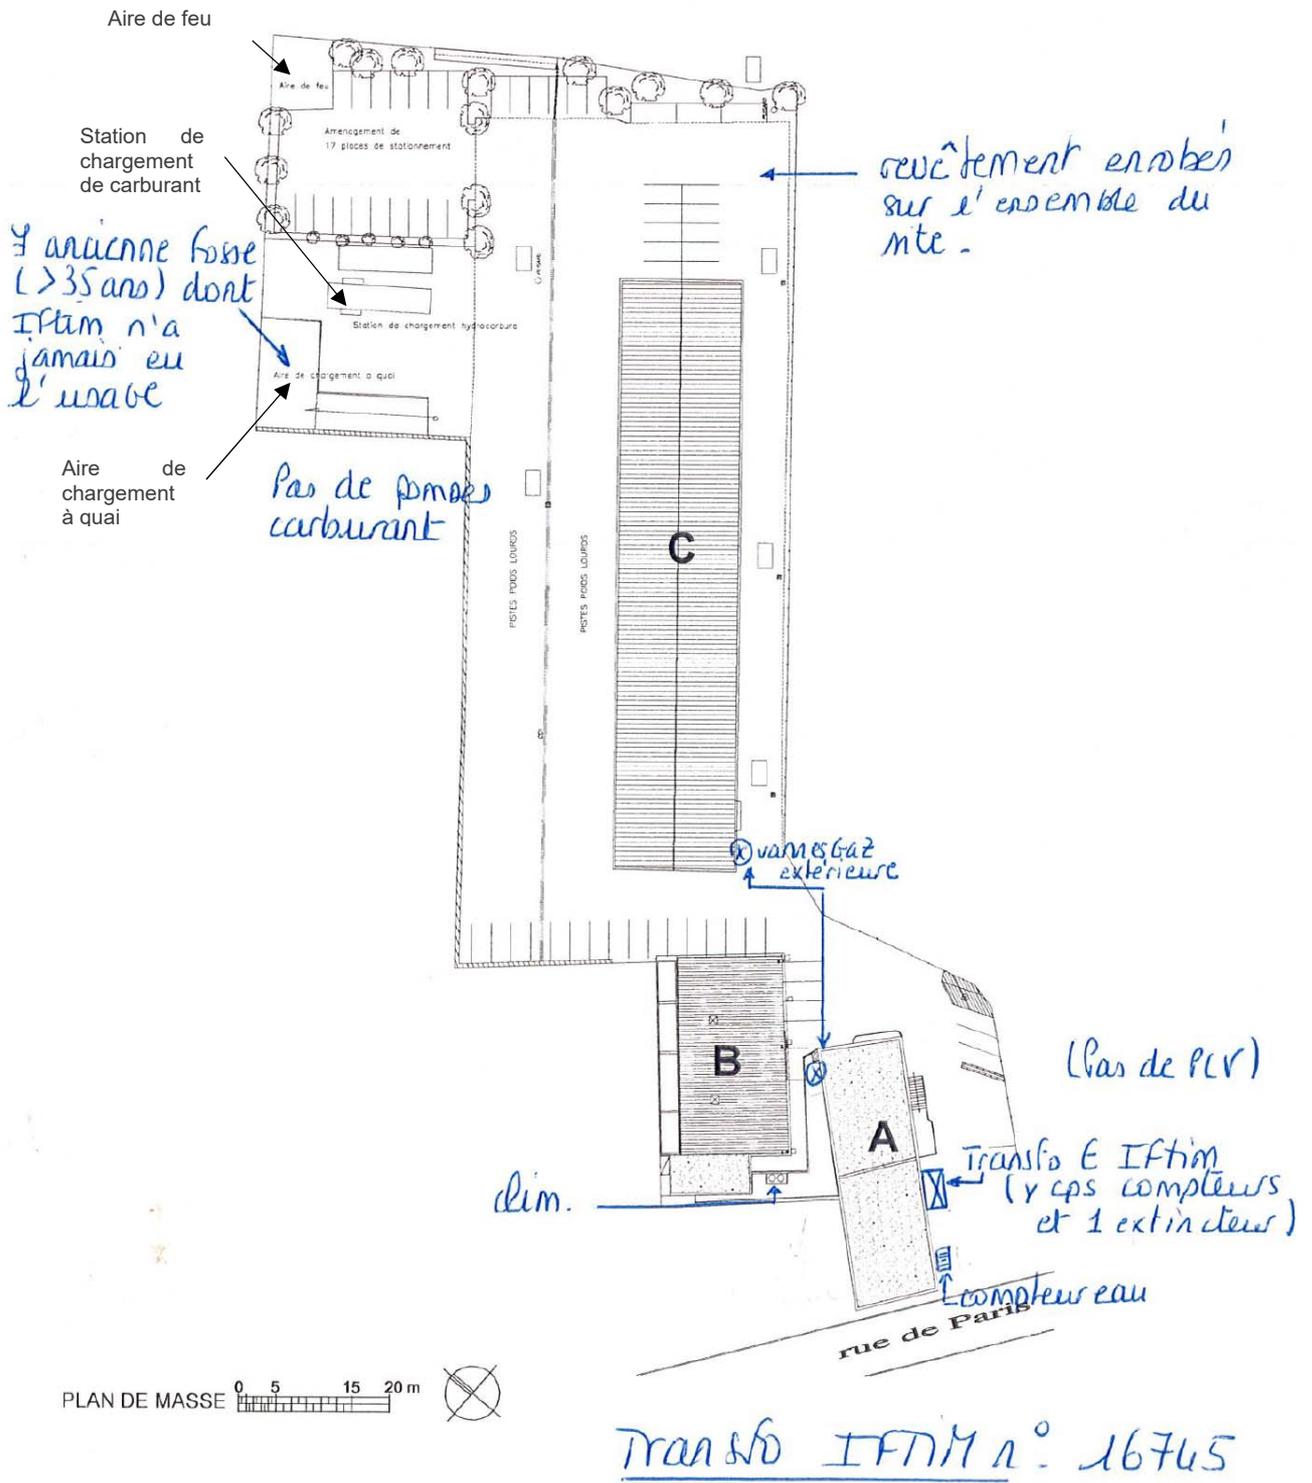
Figure 4 : Plan masse du site (source : document d'identification AFT IFTIM)

Le document met en évidence la présence des sources potentielles de pollution suivantes :

- Aire de feu ;
- Parking ;
- Station de chargement d'hydrocarbures (appelé ancienne fosse sur le document) ;
- Quai de chargement ;
- Transformateur électrique ;

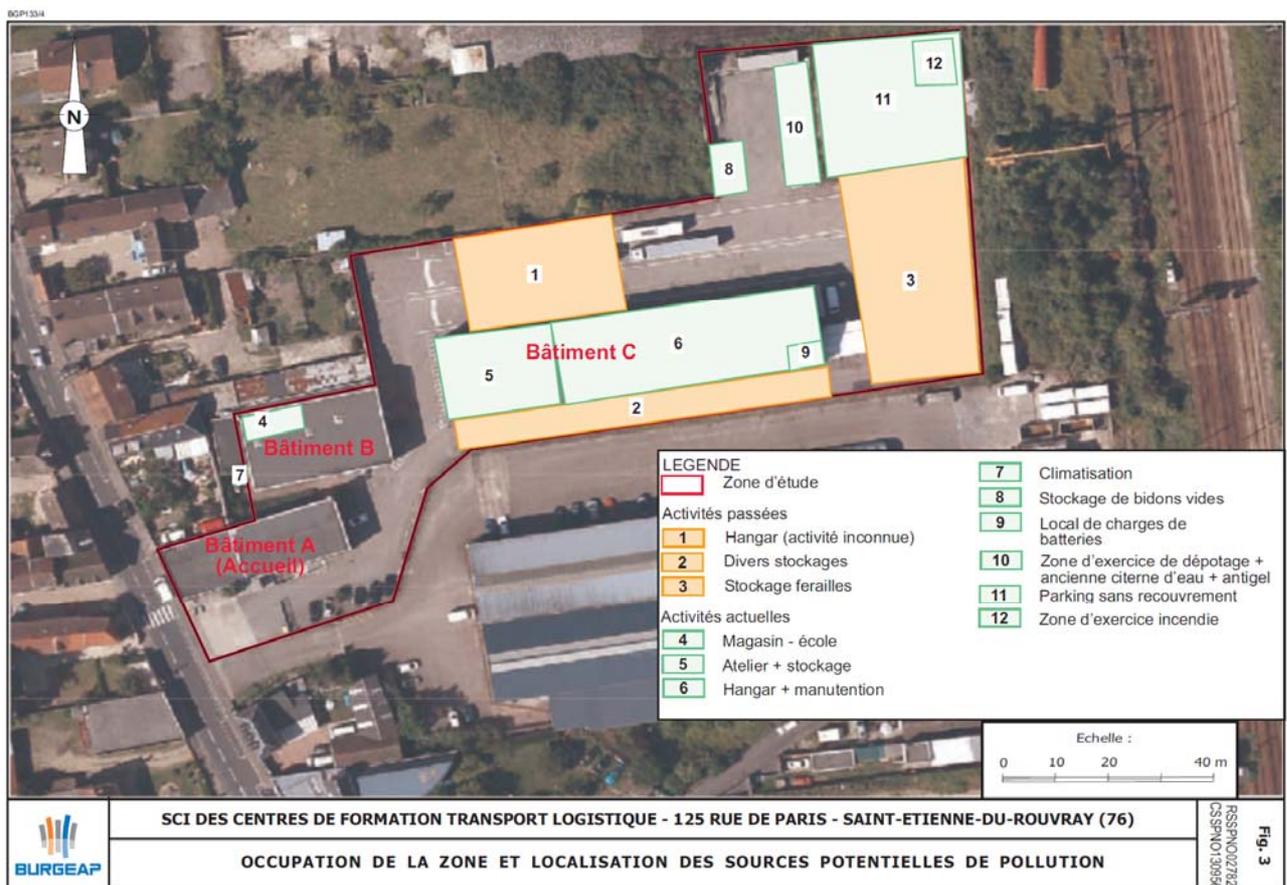
Figure 5 : Synthèse des sources potentielles de pollution mises en évidence par Burgeap (rapport RSSPNO02782 – 01 en indice 01 datée de 12/06/2013)

Des incertitudes persistent car :

- Les établissements Demulder et Gajac sont recensés à l'adresse voisine au site d'étude d'après le document consulté aux archives communales, mais Burgeap le présente comme correspondant au site ;
- Une fiche Basias correspond aux site Demulder et Gajac, mais les cotes des archives départementales indiquées dans cette fiche n'ont pas été consultées ;
- Le questionnaire de visite recense une citerne de carburant dont il n'est jamais fait mention dans le rapport ;
- La visite réalisée par IDDEA a mis en évidence deux sources potentielles de pollution non mise en évidence par l'étude de Burgeap en 2013 ;
- La présentation d'uniquement 6 photographies aériennes ne permet pas de s'assurer que toutes les modifications connues par le site ont été prises en compte ;

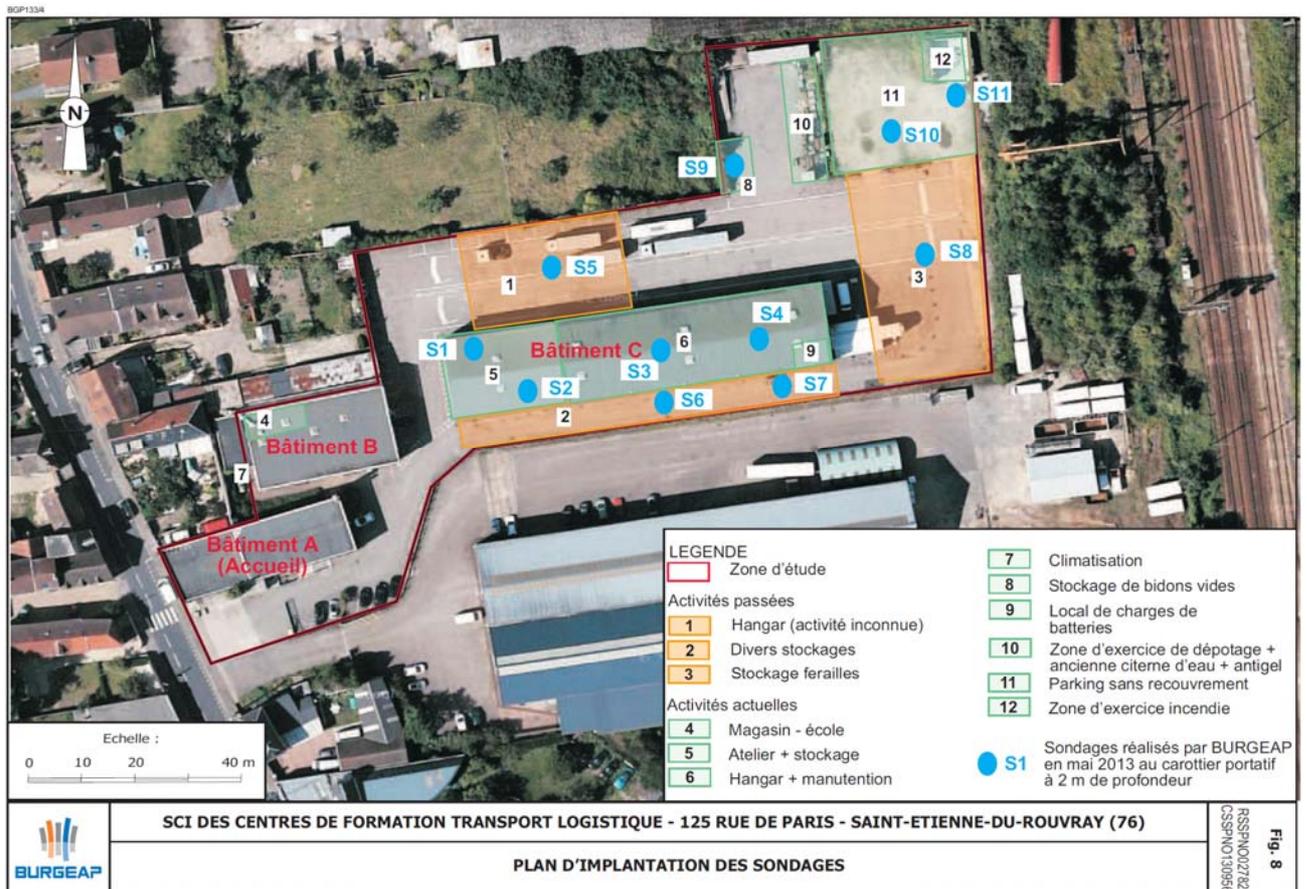
Figure 6 : Localisation des investigations réalisées par Burgeap en 2013 (rapport RSSPNO02782 – 01 en indice 01 datée de 12/06/2013)

- Des anomalies en EMM diffuses sur l'ensemble du site, comprenant du mercure potentiellement volatil (max : 0,31 mg/kg MS au droit de la zone d'exercice pour incendie)
- Un impact en HCT C₁₀-C₄₀ de 694 mg/kg MS au droit du sondage S11 entre 0,15 et 1 m de profondeur. Du diffus en HCT C₁₀-C₄₀ compris entre 48 et 272 mg/kg MS sur l'ensemble du site.
- Les autres résultats sont inférieurs aux seuils de comparaison retenus

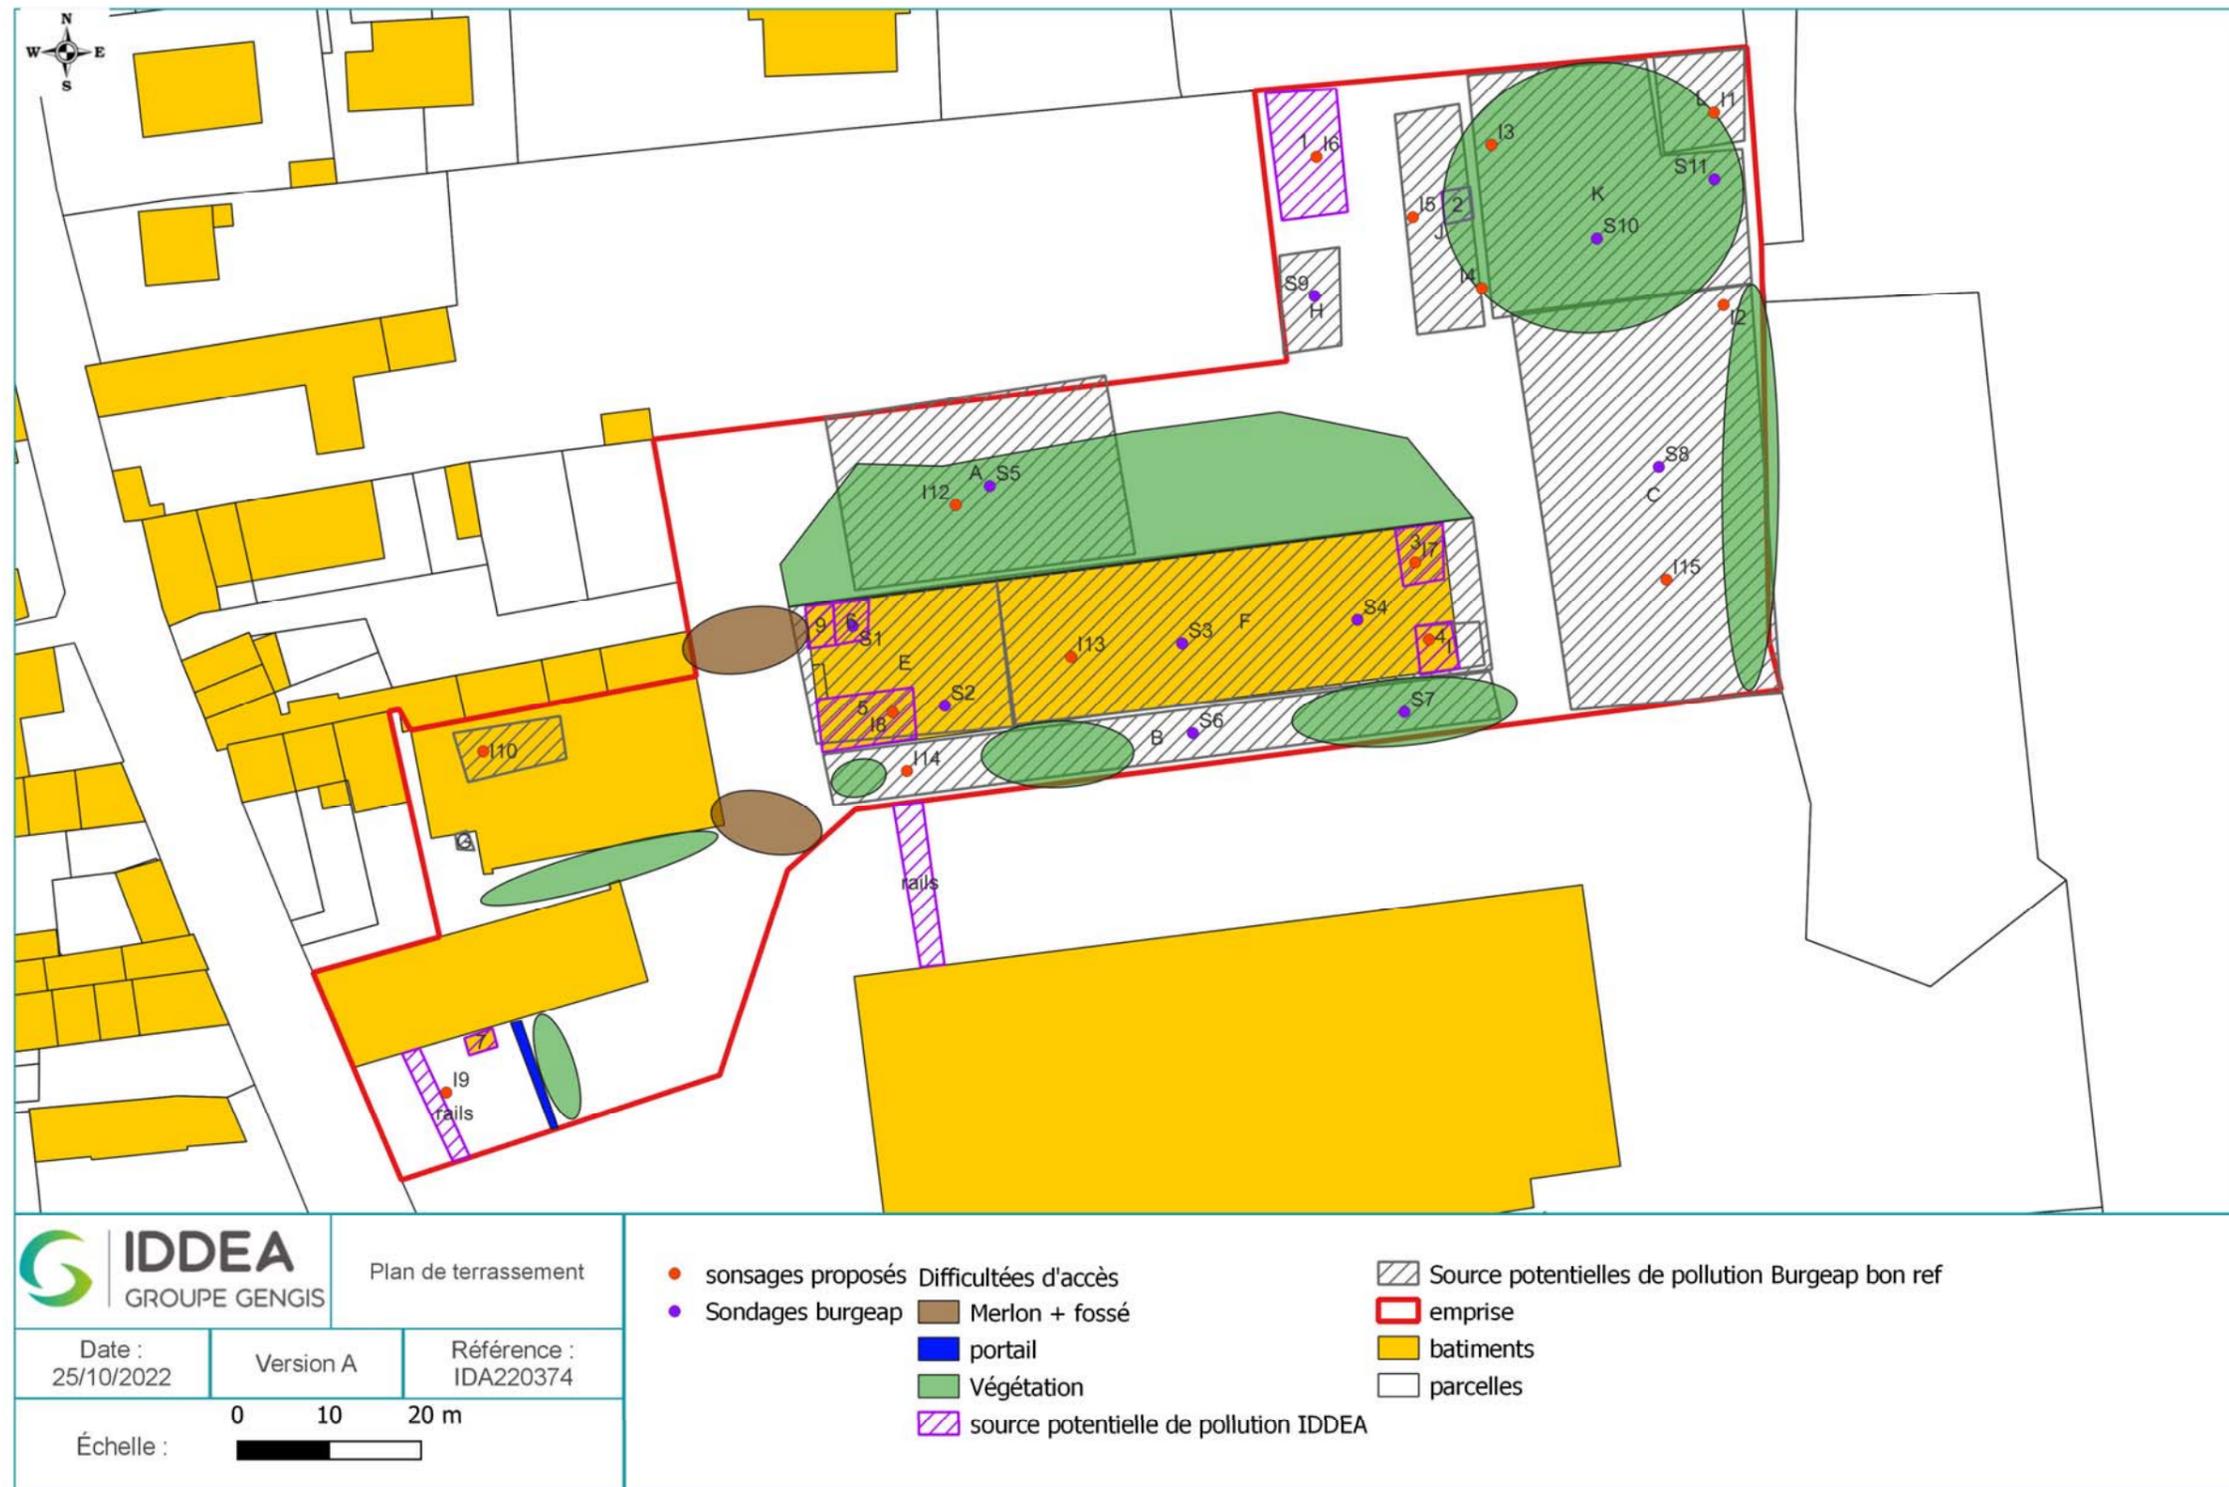
Figure 7 : Localisation des investigations proposées sur fond de plan cadastral (source : cadastre.gouv.fr)

7 : Transformateur électrique en fonctionnement (ayant pu contenir des PCB)

9 : Cuve contenu inconnue (EP)

En intérieur, au regard des conditions d'accès, le carottier portatif est conseillé. Le sondage I10 ne pourra être réalisé que si des accès sont réalisés dans le bâtiment B. Le programme proposé ne sera faisable qu'en cas de défrichage du site.

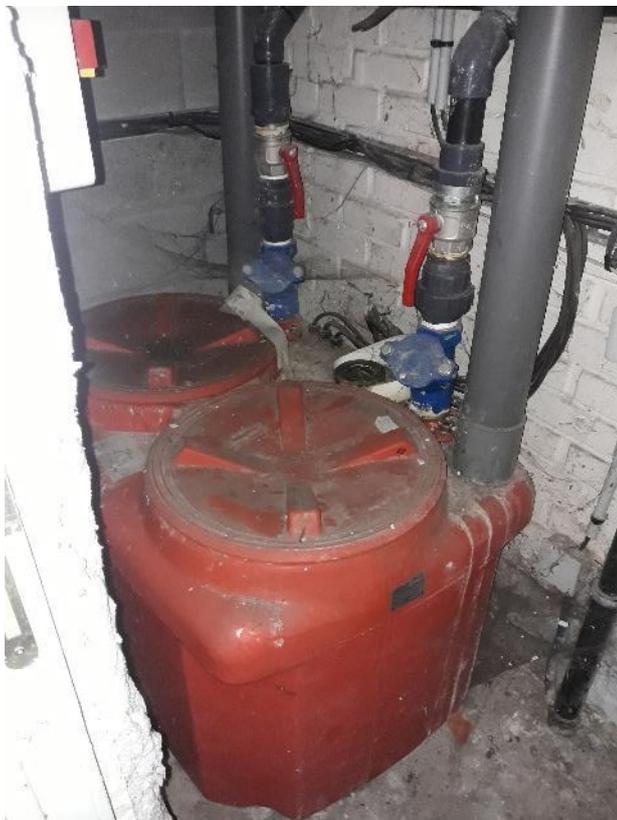
Photo 6

Vue sur une citerne, utilité
non connue (EP ?)

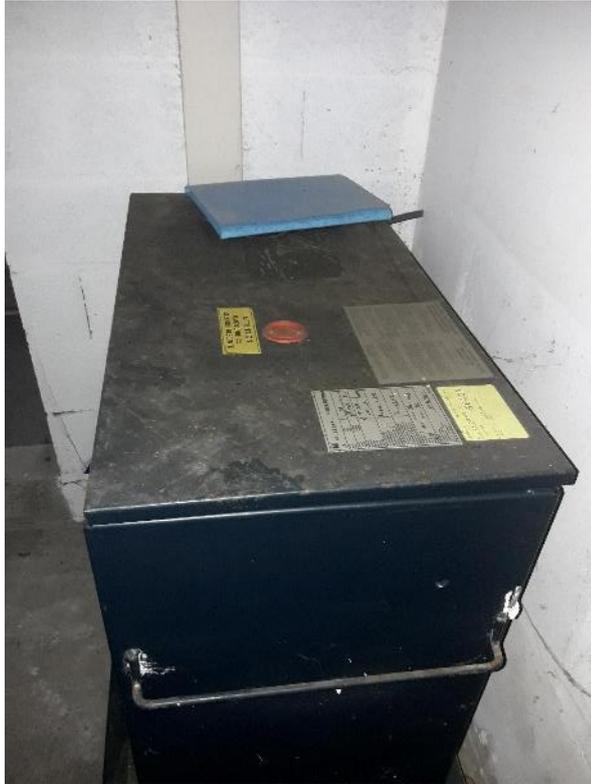
Photo 7

Vue sur une cuve (?)
contenant de l'huile
hydraulique

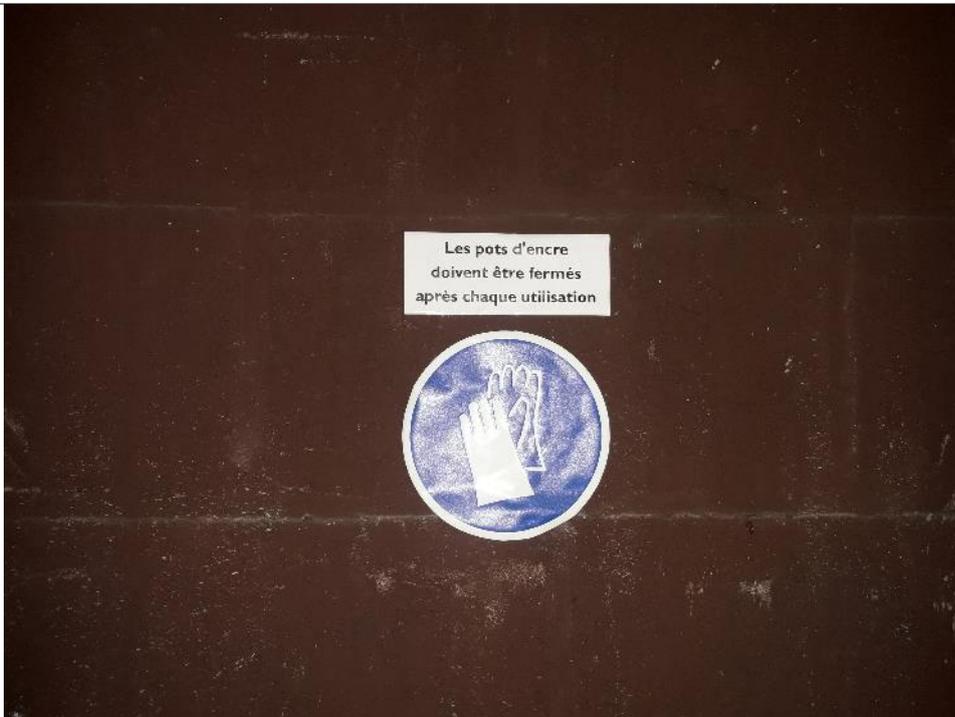
Photo 12

Local pot d'encre

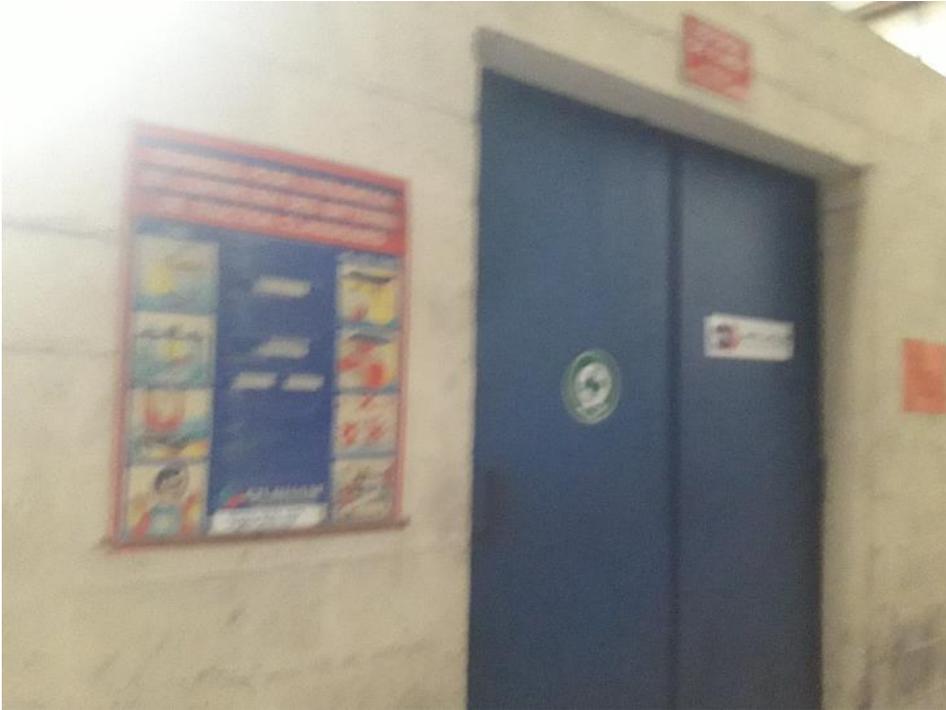
Photo 13

Local batterie

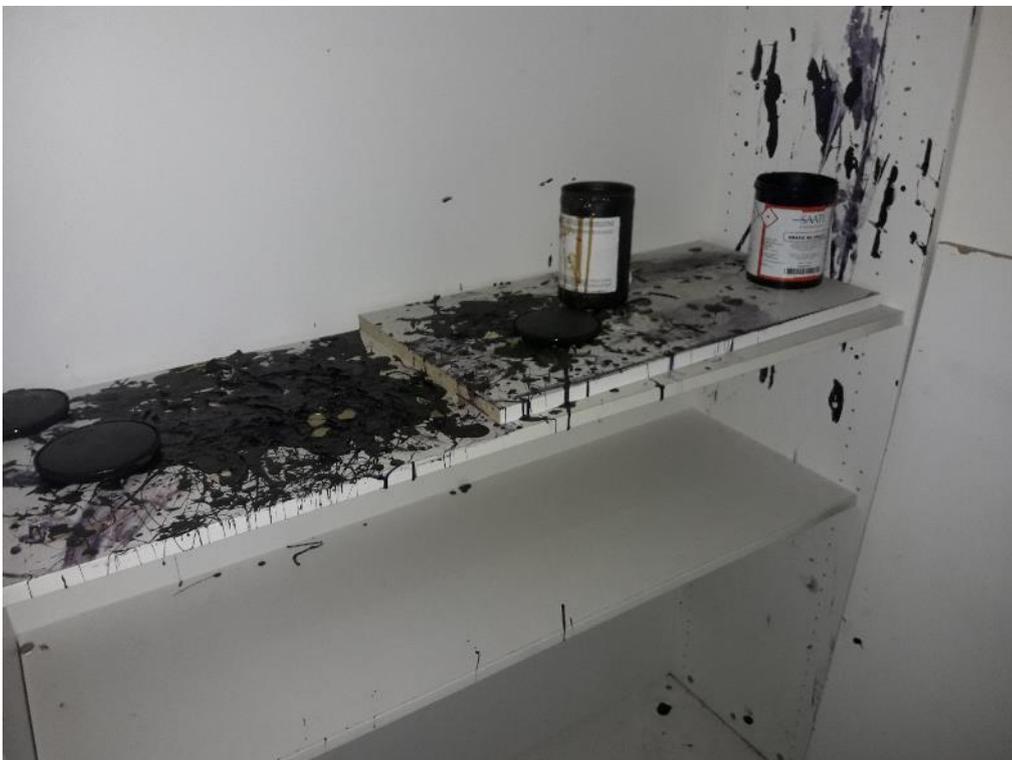
Photo 14

Etagère avec pots fuyart,
traces au sol

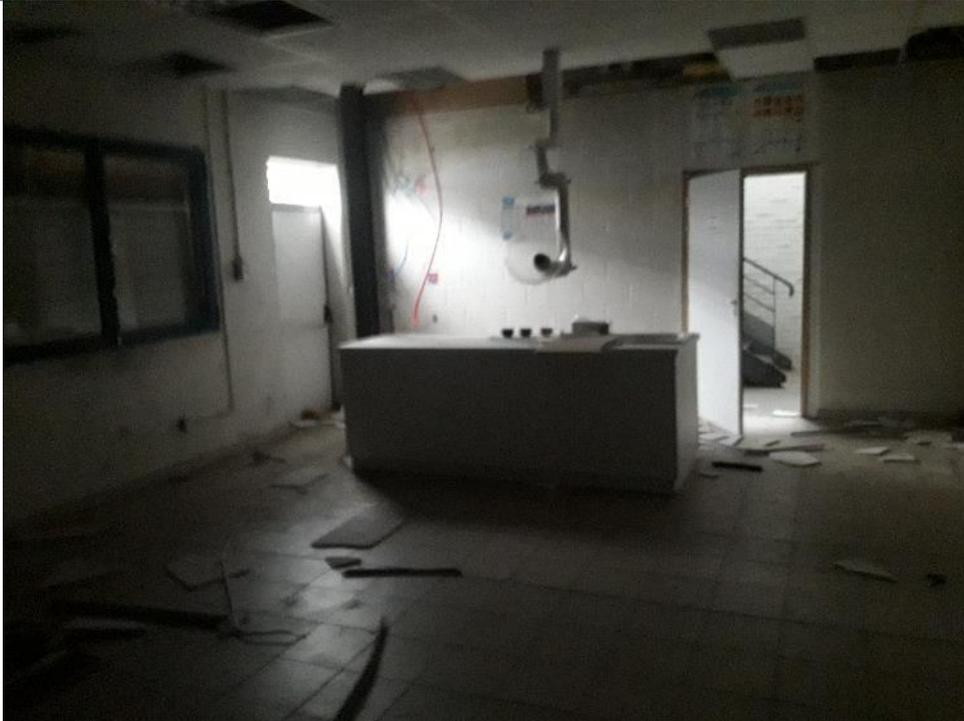
Photo 15

Local chimie (?) / produits dangereux

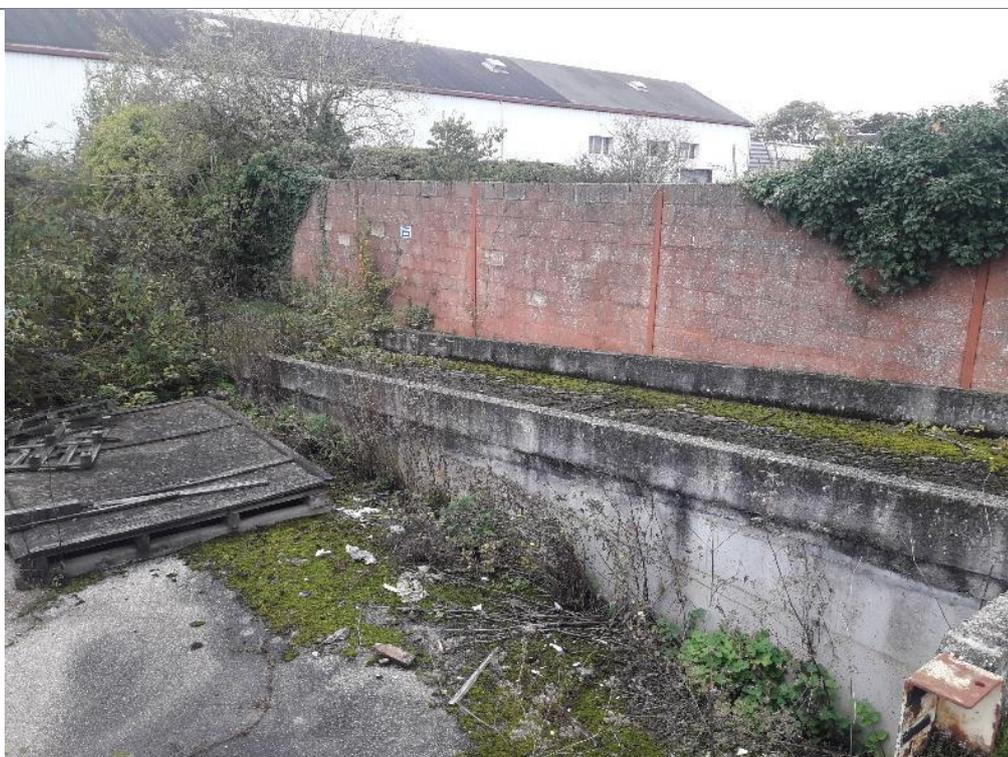
Photo 20

Vue sur une éventuelle zone
de stockage

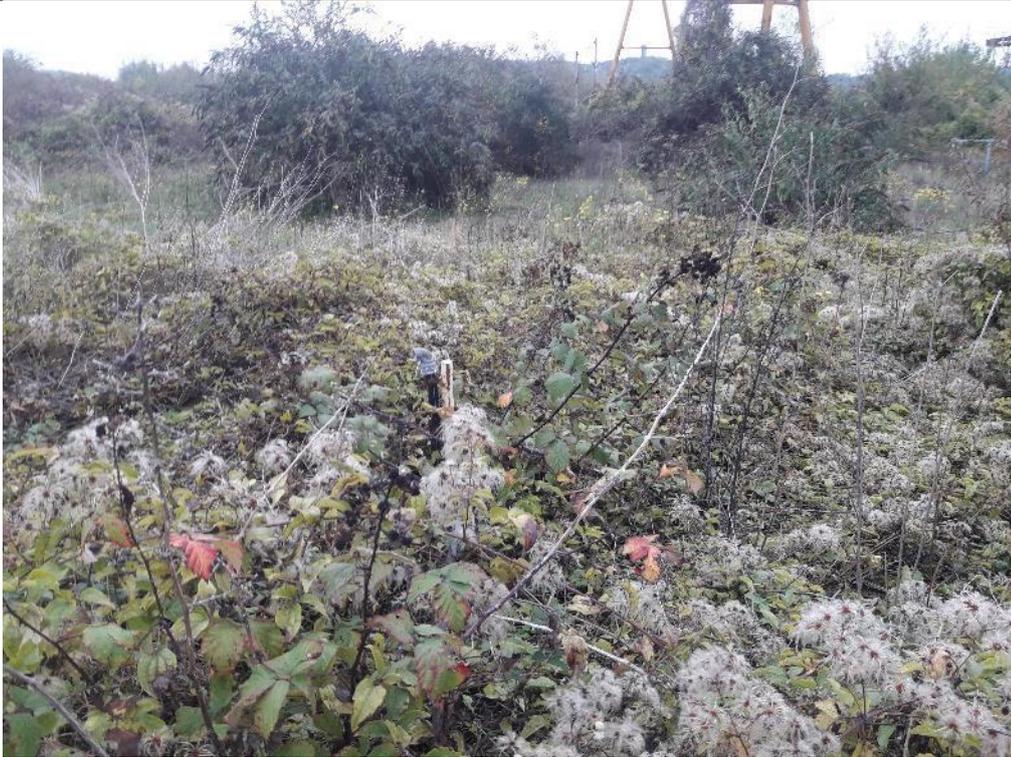
Photo 21

Vue sur un événement ou réseau
sortant du sol

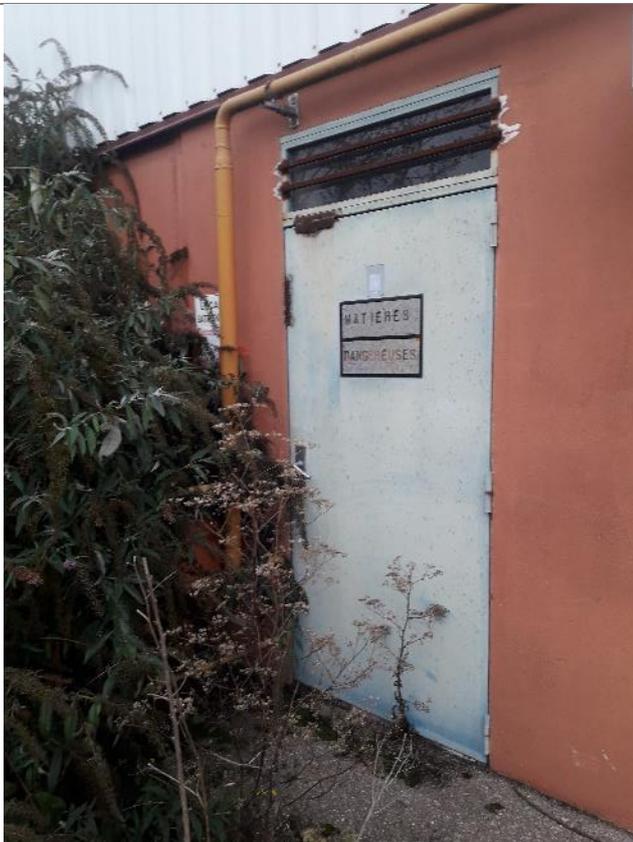
Photo 22

Vue de l'extérieur sur le local
produit dangereux

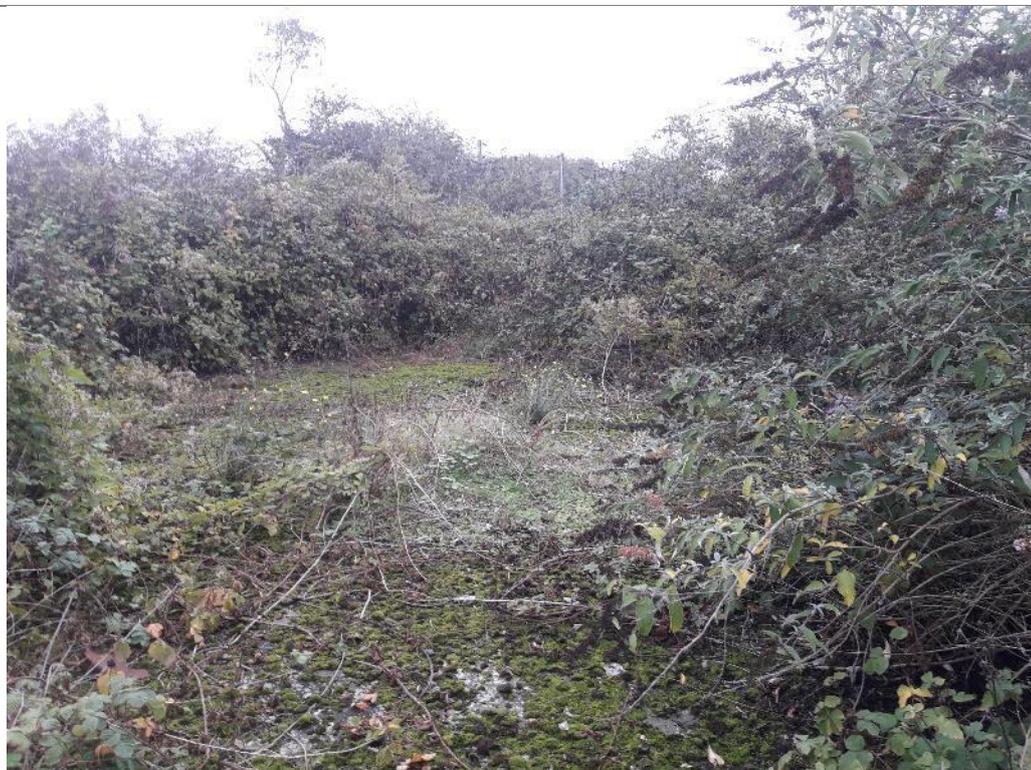
Photo 24

Vue sur la zone d'essai feu
