# IFTIM - RELEVÉ PHOTOS

Marché de repérages amiante, diagnostics plomb  
et analyses

# Fiche Technique

## RAPPORT DE MISSION DE REPERAGE DES M.P.C.A. (Matériaux et Produits Contenant de l'Amlante)

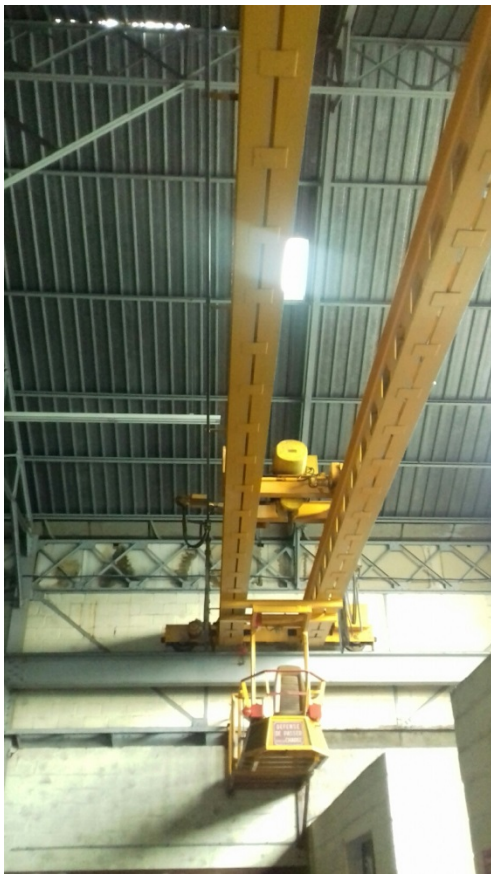
**10. HANGAR – Pont roulant**

- Rapport repérage MPCA – 06 juin 2005
- A. Bâtiment administratif en rez-de-chaussée surélevé - Structure béton et toit terrasse. Chaufferie en rez-de-cour
- B. Bâtiment à usage de salles de cours en R+1. Structure béton, bardage métallique, toit terrasse, câblages informatiques
- C. Hangar en R+1 et hall de de manutention. Structure béton et métallique. Pont roulant

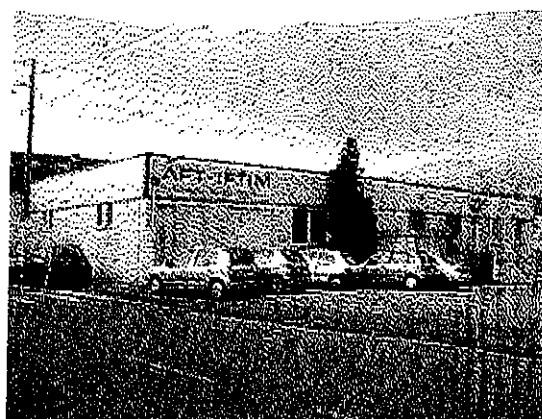
Bâtiment A

**Le bâtiment A**, construit dans les années 1980, structure métallique avec toiture terrasse  
Activités : bureaux, archive, chaufferie.

- Ce bâtiment, constitué de deux niveaux totalise une surface hors œuvre couverte d'environ 460m²:
  - Numérotation des espaces localisés SS : de 01 à 04
  - Numérotation des espaces localisés RDC : de 01 à 15

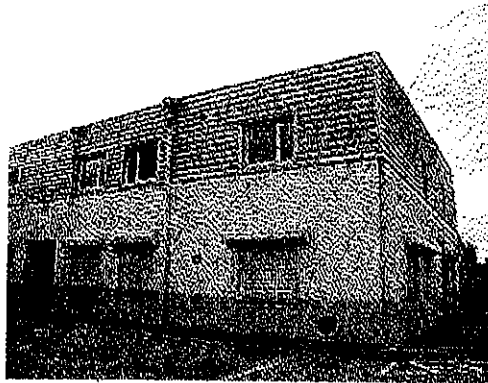
Bâtiment B

**Le bâtiment B**, construit dans les années 1980, structure métallique avec toiture métallique à un pan et terrasse avec gravillon.  
Activités : salles de cours, ateliers.

- Ce bâtiment, constitué de deux niveaux totalise une surface hors œuvre couverte d'environ 1000m²:
  - Numérotation des espaces localisés RDC : de 01 à 14
  - Numérotation des espaces localisés R+1 : de 01 à 12

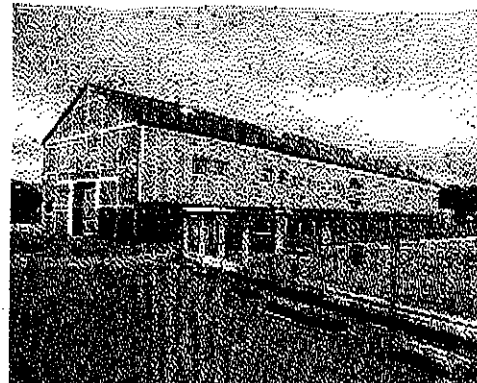
Bâtiment C

**Le bâtiment C**, construit au début du XX<sup>e</sup> siècle, en structure métallique avec charpente métallique à deux pans.  
Activités : salles de cours, ateliers et halls.

- Ce bâtiment, constitué de deux niveaux totalise une surface hors œuvre couverte d'environ 1500m²:
  - Numérotation des espaces localisés RDC : de 01 à 10
  - Numérotation des espaces localisés R+1 : de 01 à 08

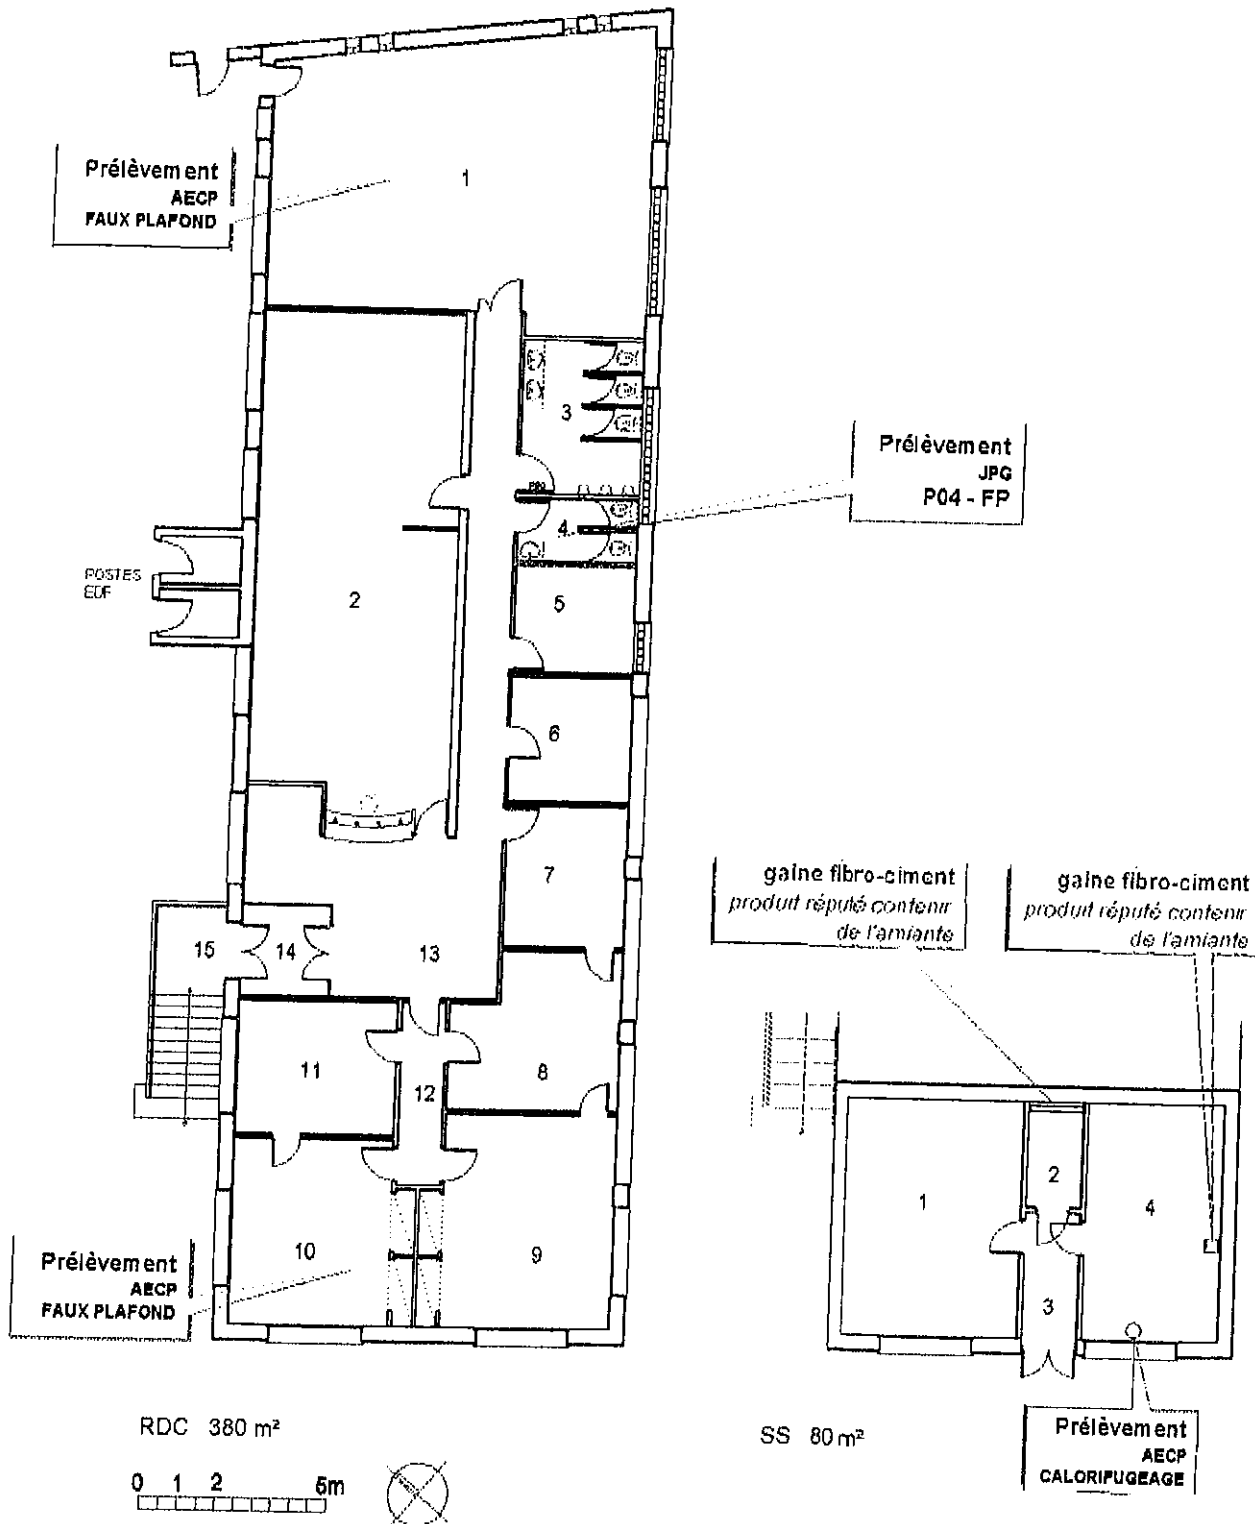
- Fibrociment : matériau connu (réputé contenir de l'amiante),
  - ❖ Bâtiment A :
    - SS, pièce n° 02 (longueur environ 1,5 m)
    - SS, pièce n° 04 (longueur environ 2,00 m)

| CONDUITS, CANALISATIONS ET EQUIPEMENTS | | |
|---|---|---|
| AFT St-Etienne-de-Rouvray<br>27 avril 2005<br>repérage | gaine en fibrociment<br>bâtiment A, SS, pièce n° 02<br>(produit connu) | Réputé contenir<br>de l'amiante |
| AFT St-Etienne-de-Rouvray<br>27 avril 2005<br>repérage | gaine en fibrociment<br>bâtiment A, SS, pièce n° 04<br>(produit connu) | Réputé contenir<br>de l'amiante |

- Eviter tout risque de dégradation mécanique ou travaux de percement (et autres) susceptibles de libérer des fibres d'amiante.
- En cas d'éventuels travaux de maintenance ou de traitement de l'amiante en place, il est nécessaire d'éviter au maximum la dispersion de fibres d'amiante - respecter les consignes de sécurité figurant en Annexe II.
- Ces travaux doivent être entrepris par une entreprise dûment qualifiée pour le retrait de MPCA.

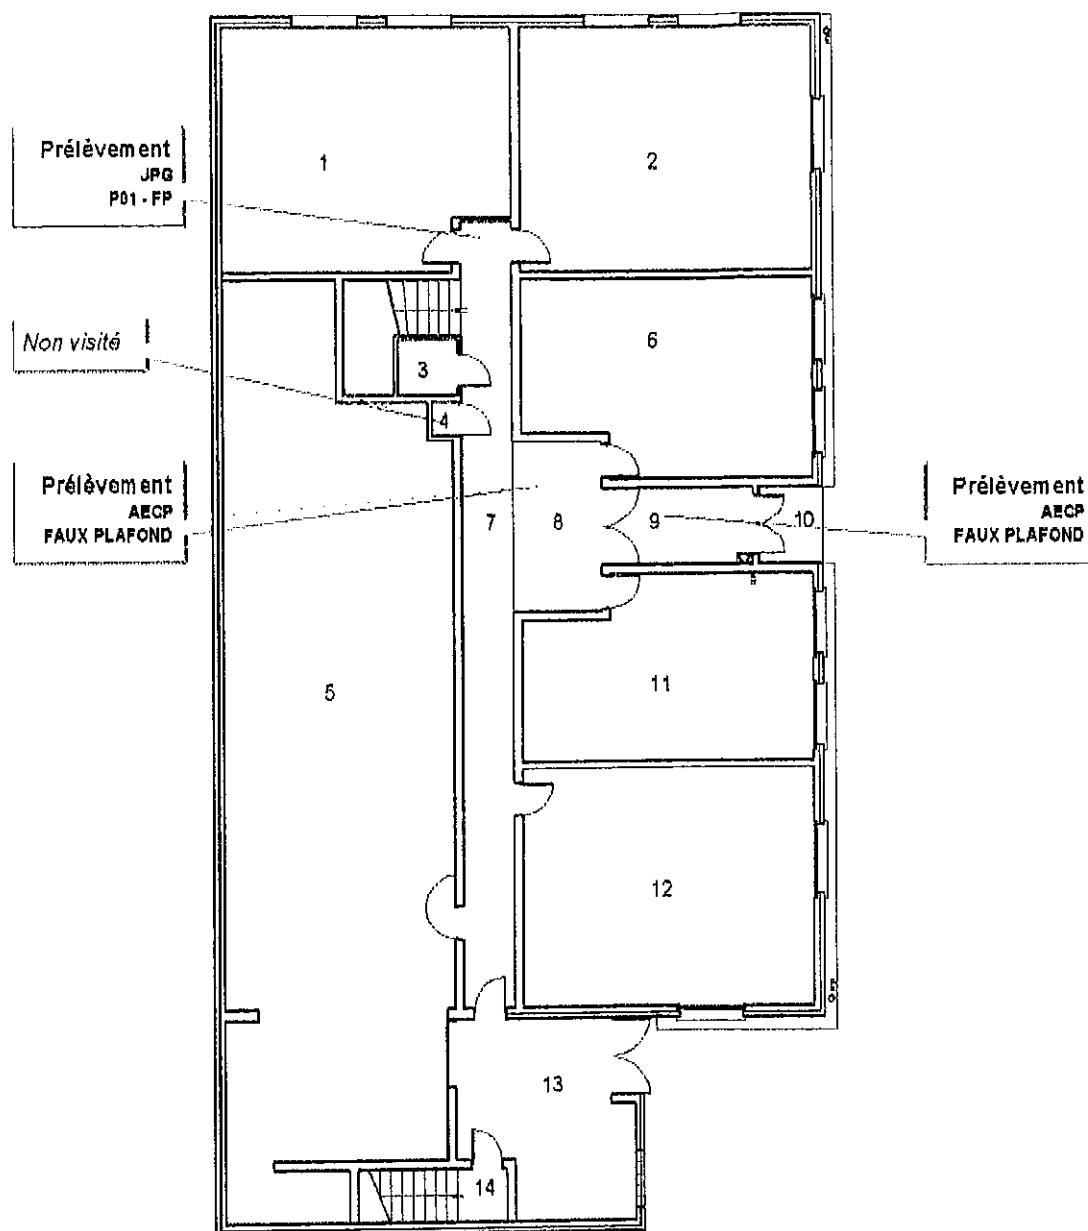
RDC 500 m<sup>2</sup>

| PLANCHERS, PLAFONDS ET FAUX PLAFONDS | | |
|---|---|---|
| AFT St-Etienne-de-Rouvray<br>27 avril 2005<br>P01-FP | bâtiment B, RDC, pièces n° 07<br>faux-plafond blanchâtre fibreux homogène<br>avec peinture blanche | Amiante non<br>détecté |

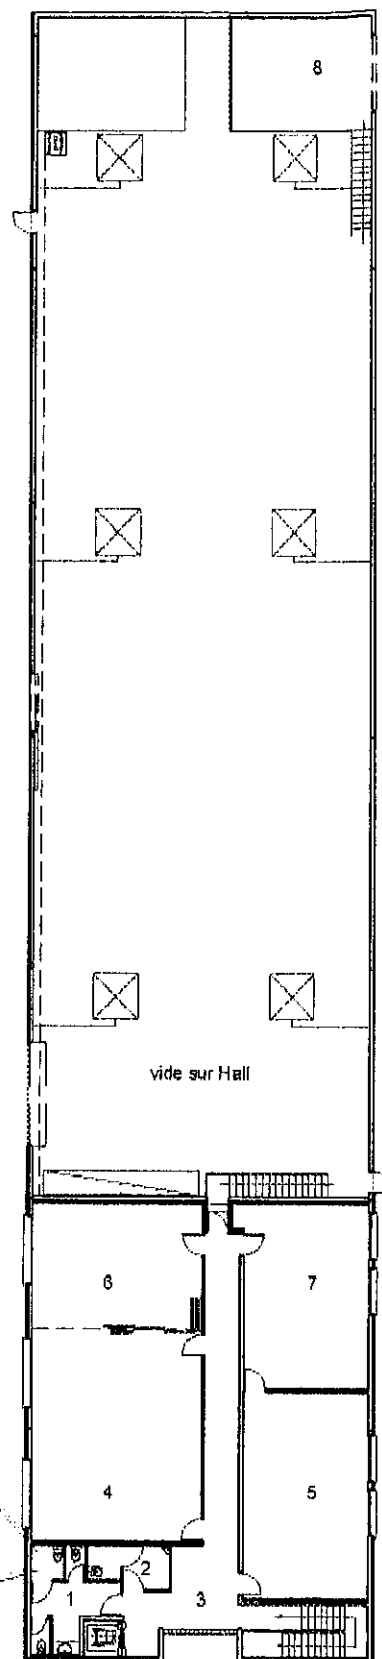
R+1 345 m²

| PLANCHERS, PLAFONDS ET FAUX PLAFONDS | | |
|---|---|---|
| AFT St-Etienne-de-Rouvray<br>27 avril 2005<br>P02-FP | bâtiment C, R+1, pièces n° 01<br>faux-plafond blanchâtre fibreux homogène<br>avec peinture blanche | Amiante non<br>détecté |

| CONDUITS, CANALISATIONS ET EQUIPEMENTS | | |
|---|---|---|
| AFT St-Etienne-de-Rouvray<br>27 avril 2005<br>P 03-CA | bâtiment C, R+1, pièce n° 01<br>calorifugeage mousse noire<br>avec fibres blanches | Amiante non<br>détecté |
