Amiante avant travaux et information HAP sur Enrobé

Numéro de dossier :
MA2302030111_HAP

125 Rue de Paris

76800 Saint-Étienne-du-Rouvray

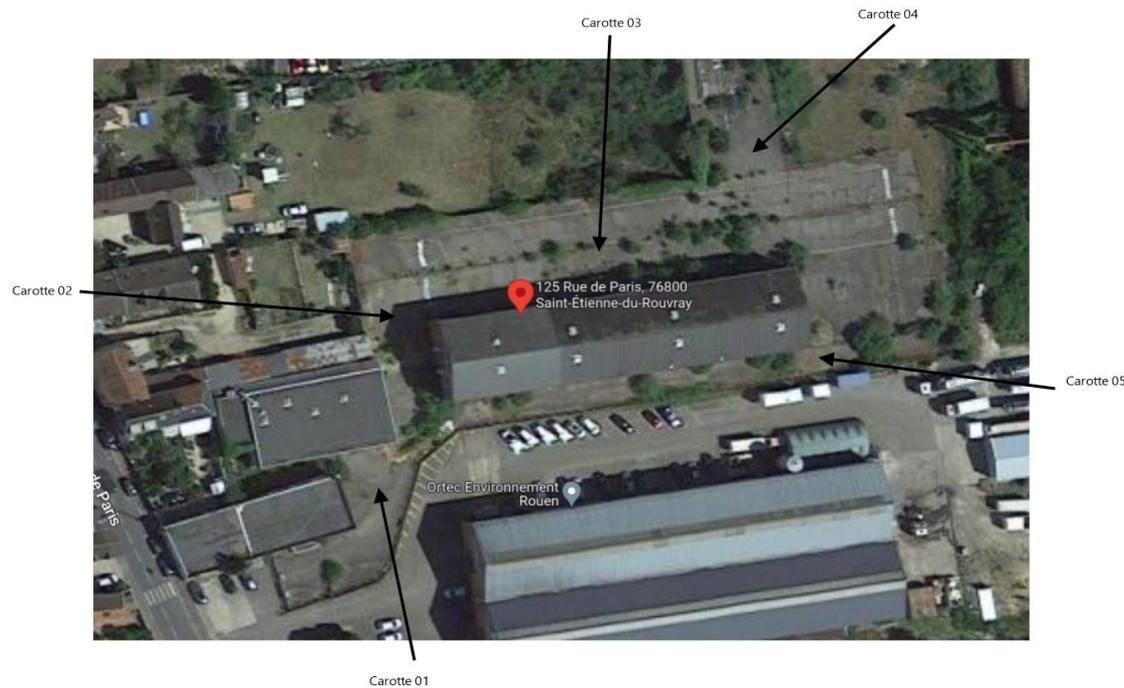
> 5. CROQUIS DE REPERAGE

**Planche (croquis) de repérage technique effectué par le cabinet : ADX GROUPE, auteur : SCHAAFF eric
Dossier n° MA2302023642_HAP du 14/02/2023
Adresse du bien : 125 Rue de Paris 76800 Saint-Étienne-du-Rouvray**

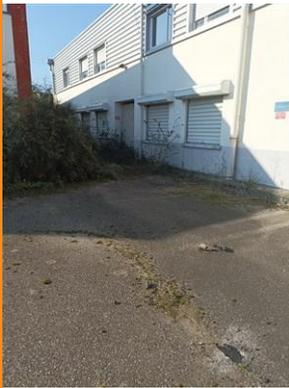
IDENTIFICATION DU CAROTTAGE : Carotte 01		
<u>Localisation</u>		
	CP / Commune : 76800 SAINT-ÉTIENNE-DU-ROUVRAY RD / Voie : PR / Position :	Précision : Abords des bâtiments Coordonnées Géo X : 49.391366 Coordonnées Géo Y : 1.104734
<u>Caractéristique du carottage</u>		
	Date : 14/02/2023 Épaisseur totale : 7	Épaisseur des couches : Couche 01 : 7 cm
	Plan de localisation

<u>Commentaires</u> : Sans objet		
Référence de la couche	Conclusion Analyse amiante	Conclusion Analyse HAP
Couche 01 PARKINGS	Amiante non détecté	<50 mg/kg

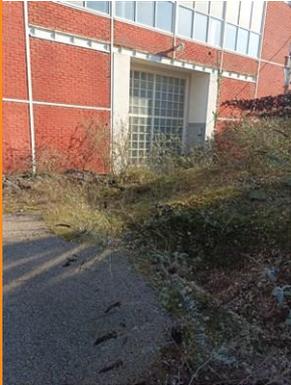
IDENTIFICATION DU CAROTTAGE : Carotte 02		
<u>Localisation</u>		
	CP / Commune : 76800 SAINT-ÉTIENNE-DU-ROUVRAY RD / Voie : PR / Position :	Précision : Abords des bâtiments Coordonnées Géo X : 49.391581 Coordonnées Géo Y : 1.104752
<u>Caractéristique du carottage</u>		
	Date : 14/02/2023 Épaisseur totale : 7	Épaisseur des couches : Couche 01 : 7 cm
	Plan de localisation

<u>Commentaires</u> : Sans objet		
Référence de la couche	Conclusion Analyse amiante	Conclusion Analyse HAP
Couche 01 PARKINGS	Amiante non détecté	<50 mg/kg

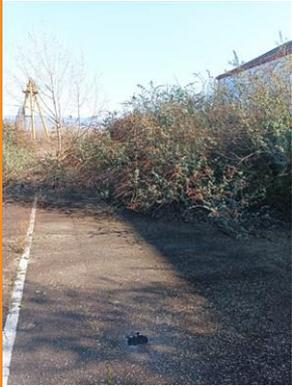
IDENTIFICATION DU CAROTTAGE : Carotte 03		
<u>Localisation</u>		
	CP / Commune : 76800 SAINT-ÉTIENNE-DU-ROUVRAY RD / Voie : PR / Position :	Précision : ABORDS DES BATIMENTS Coordonnées Géo X : 49.391660 Coordonnées Géo Y : 1.105512
<u>Caractéristique du carottage</u>		
	Date : 14/02/2023 Épaisseur totale : 7	Épaisseur des couches : Couche 01 : 7 cm
	Plan de localisation

<u>Commentaires</u> : Sans objet		
Référence de la couche	Conclusion Analyse amiante	Conclusion Analyse HAP
Couche 01 PARKINGS	Amiante non détecté	<50 mg/kg

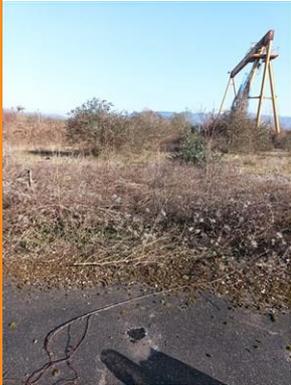
IDENTIFICATION DU CAROTTAGE : Carotte 04		
<u>Localisation</u>		
	CP / Commune : 76800 SAINT-ÉTIENNE-DU-ROUVRAY RD / Voie : PR / Position :	Précision : PARKINGS Coordonnées Géo X : 49.391994 Coordonnées Géo Y : 1.105818
<u>Caractéristique du carottage</u>		
	Date : 14/02/2023 Épaisseur totale : 7	Épaisseur des couches : Couche 01 : 7 cm
	Plan de localisation

<u>Commentaires</u> : Sans objet		
Référence de la couche	Conclusion Analyse amiante	Conclusion Analyse HAP
Couche 01 PARKINGS	Amiante non détecté	<50 mg/kg

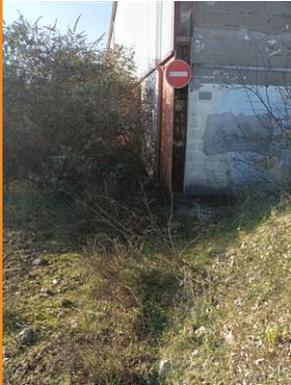
IDENTIFICATION DU CAROTTAGE : Carotte 05		
<u>Localisation</u>		
	CP / Commune : 76800 SAINT-ÉTIENNE-DU-ROUVRAY RD / Voie : PR / Position :	Précision : ABORDS DES BATIMENTS Coordonnées Géo X : 49.391307 Coordonnées Géo Y : 1.106122
<u>Caractéristique du carottage</u>		
	Date : 14/02/2023 Épaisseur totale : 7	Épaisseur des couches : Couche 01 : 7 cm
	Plan de localisation
