## Pré-Rapport de repérage des matériaux et produits contenant de l'amiante avant démolition d'un immeuble bâti

Numéro de dossier : MA2302021938  
Date d'intervention : 17/02/2023

125 Rue de Paris  
76800 Saint-Étienne-du-Rouvray  
Références cadastrales non  
communiquées

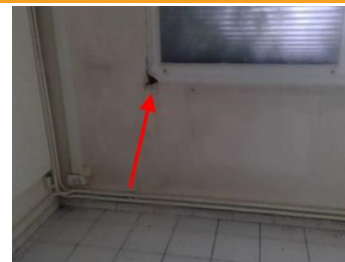
| Bureau 4 | 5 | FENETRES | Oui<br>Rez de chaussée - Bureau 4 : FENETRES | <p><u>Identifiant:</u> ZPSO031</p> <p><u>Echantillon:</u><br/>MA2302021938/P052, réf. labo.: IT142302-20337<br/>MA2302021938/P053, réf. labo.: IT142302-20338</p> <p><u>Description:</u> Joint d'étanchéité entre menuiserie et structure</p> <p><u>Composant de la construction:</u> 2 - Parois verticales extérieures et Façades - Menuiseries extérieures</p> <p><u>Partie à sonder:</u> Joint d'étanchéité entre menuiserie et structure</p> <p><u>Justificatif:</u> Après analyse en laboratoire</p> | <p><u>Analyse:</u><br/>P053</p> <p><u>Partie analysée par le laboratoire:</u><br/>- Phase 1 Mousse beige avec poussières<br/>Absence d'amiante<br/>- Phase 2 Matériau souple blanc avec poussières<br/>Absence d'amiante<br/>- Phase 3 Matériau compact gris hétérogène<br/>Absence d'amiante</p> | |

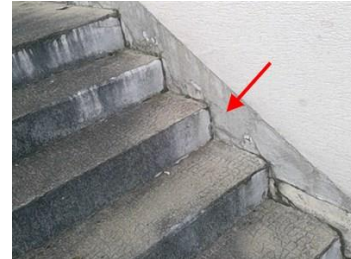
| Localisation | n° de sondage | Zone | Prélèvement effectué / Sondage et extension | Echantillon | Analyse | Photo |
|---|---|---|---|---|---|---|
| Façade | 1 | MUR DE CHIFFRES ESCALIER | Oui<br>Extérieur - Façade : MUR DE CHIFFRES ESCALIER | <u>Identifiant:</u> ZPSO046<br><u>Réf. échantillon:</u> MA2302021938/P075<br><u>Réf. laboratoire:</u> IT142302-20360<br><u>Description:</u> Revêtement lissé ou taloché<br><u>Composant de la construction:</u> 2 - Parois verticales extérieures et Façades - Façades lourdes y compris poteaux<br><u>Partie à sonder:</u> Revêtement lissé ou taloché<br><u>Justificatif:</u> Après analyse en laboratoire | <u>Analyse:</u><br>P075<br><u>Partie analysée par le laboratoire:</u><br>- Matériau compact beige hétérogène avec poussières non séparable + matériau compact gris hétérogène non séparable : Absence d'amiante | |

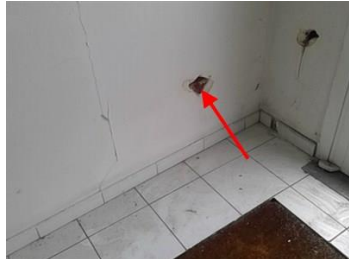
| Localisation | n° de sondage | Zone | Prélèvement effectué / Sondage et extension | Echantillon | Analyse | Photo |
|---|---|---|---|---|---|---|
| SAS | 1 | Cloison | Oui<br>Rez de chaussée - SAS : Cloison | <u>Identifiant:</u> ZPSO014<br><u>Echantillon:</u><br>MA2302021938/P024, réf. labo.: IT142302-20309<br>MA2302021938/P025, réf. labo.: IT142302-20310<br><u>Description:</u> Peinture + enduits à base de plâtre + BRIQUES<br><u>Composant de la construction:</u> 3 - Parois verticales intérieures - Murs et cloisons maçonnés<br><u>Partie à sonder:</u> Enduit à base de plâtre lissé ou taloché<br><u>Justificatif:</u> Après analyse en laboratoire | <u>Analyse:</u><br>P024<br><u>Partie analysée par le laboratoire:</u><br>- Peintures multiples non séparable + enduit plâtreux blanc non séparable + matériau rouge non séparable : Absence d'amiante | |

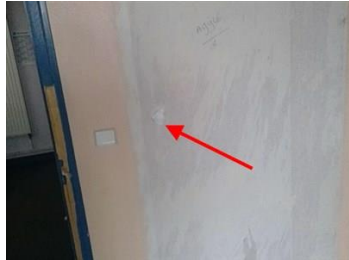
| Localisation | n° de sondage | Zone | Prélèvement effectué / Sondage et extension | Echantillon | Analyse | Photo |
|---|---|---|---|---|---|---|
| Bureau 8 | 3 | Cloison | Oui<br>Rez de chaussée - Bureau 8 : Cloison | <u>Identifiant:</u> ZPSO014<br><u>Echantillon:</u><br>MA2302021938/P024, réf. labo.: IT142302-20309<br>MA2302021938/P025, réf. labo.: IT142302-20310<br><u>Description:</u> Peinture + enduits à base de plâtre + BRIQUES<br><u>Composant de la construction:</u> 3 - Parois verticales intérieures - Murs et cloisons maçonnés<br><u>Partie à sonder:</u> Enduit à base de plâtre lissé ou taloché<br><u>Justificatif:</u> Après analyse en laboratoire | <u>Analyse:</u><br>P025<br><u>Partie analysée par le laboratoire:</u><br>- Papier peint non séparable + peintures multiples non séparable + enduit plâtreux blanc non séparable : Absence d'amiante | |

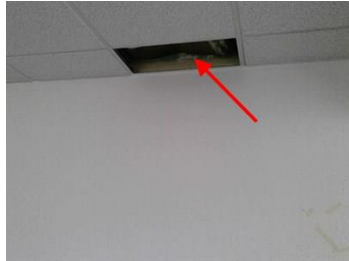
| Localisation | n° de sondage | Zone | Prélèvement effectué / Sondage et extension | Echantillon | Analyse | Photo |
|---|---|---|---|---|---|---|
| Couloir | 1 | Mur de refend | Oui<br>Rez de chaussée - Couloir : Mur de refend | <u>Identifiant:</u> ZPSO015<br><u>Echantillon:</u><br>MA2302021938/P026, réf. labo.: IT142302-20311<br>MA2302021938/P027, réf. labo.: IT142302-20312<br><u>Description:</u> Peinture + enduits à base de plâtre + AGGLOS<br><u>Composant de la construction:</u> 3 - Parois verticales intérieures - Murs et cloisons maçonnés<br><u>Partie à sonder:</u> Enduit à base de plâtre lissé ou taloché<br><u>Justificatif:</u> Après analyse en laboratoire | <u>Analyse:</u><br>P026<br><u>Partie analysée par le laboratoire:</u><br>- Peintures multiples non séparable + enduit plâtreux blanc non séparable : Absence d'amiante | |

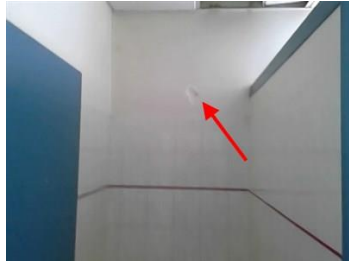
| Localisation | n° de sondage | Zone | Prélèvement effectué / Sondage et extension | Echantillon | Analyse | Photo |
|---|---|---|---|---|---|---|
| WC Homme | 1 | Mur donnant sur extérieur | Oui<br>Rez de chaussée - WC Homme :<br>Mur donnant sur extérieur | <u>Identifiant:</u> ZPSO020<br><u>Echantillon:</u><br>MA2302021938/P034, réf. labo.: IT142302-20319<br>MA2302021938/P035, réf. labo.: IT142302-20320<br><u>Description:</u> Peinture + enduits à base de plâtre<br><u>Composant de la construction:</u> 3 - Parois verticales intérieures - Murs et cloisons maçonnés<br><u>Partie à sonder:</u> Enduit à base de plâtre lissé ou taloché<br><u>Justificatif:</u> Après analyse en laboratoire | <u>Analyse:</u><br>P034<br><u>Partie analysée par le laboratoire:</u><br>- Peintures multiples non séparable + enduit plâtreux blanc non séparable : Absence d'amiante | |

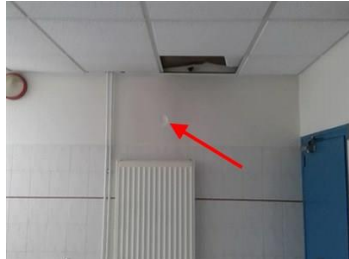
| Localisation | n° de sondage | Zone | Prélèvement effectué / Sondage et extension | Echantillon | Analyse | Photo |
|---|---|---|---|---|---|---|
| WC Homme | 1 | Cloison | Oui<br>Rez de chaussée - WC Homme :<br>Cloison | <u>Identifiant:</u> ZPSO021<br><u>Echantillon:</u><br>MA2302021938/P036, réf. labo.: IT142302-20321<br>MA2302021938/P037, réf. labo.: IT142302-20322<br><u>Description:</u> Peinture + enduits à base de plâtre +<br>CARREAUX DE PLATRE<br><u>Composant de la construction:</u> 3 - Parois verticales<br>intérieures - Murs et cloisons maçonnés<br><u>Partie à sonder:</u> Enduit à base de plâtre lissé ou taloché<br><u>Justificatif:</u> Après analyse en laboratoire | <u>Analyse:</u><br>P036<br><u>Partie analysée par le laboratoire:</u><br>- Peinture non séparable + enduit plâtreux blanc<br>non séparable : Absence d'amiante | |

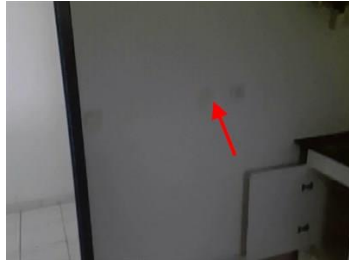
| Localisation | n° de sondage | Zone | Prélèvement effectué / Sondage et extension | Echantillon | Analyse | Photo |
|---|---|---|---|---|---|---|
| Cuisine | 3 | Cloison | Oui<br>Rez de chaussée - Cuisine :<br>Cloison | <u>Identifiant:</u> ZPSO021<br><u>Echantillon:</u><br>MA2302021938/P036, réf. labo.: IT142302-20321<br>MA2302021938/P037, réf. labo.: IT142302-20322<br><u>Description:</u> Peinture + enduits à base de plâtre +<br>CARREAUX DE PLATRE<br><u>Composant de la construction:</u> 3 - Parois verticales<br>intérieures - Murs et cloisons maçonnés<br><u>Partie à sonder:</u> Enduit à base de plâtre lissé ou taloché<br><u>Justificatif:</u> Après analyse en laboratoire | <u>Analyse:</u><br>P037<br><u>Partie analysée par le laboratoire:</u><br>- Peinture non séparable + enduit plâtreux blanc<br>non séparable : Absence d'amiante | |

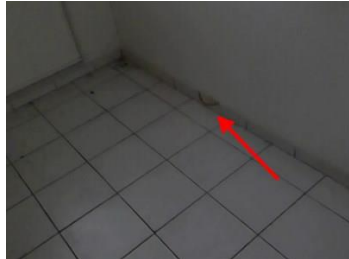
| Localisation | n° de sondage | Zone | Prélèvement effectué / Sondage et extension | Echantillon | Analyse | Photo |
|---|---|---|---|---|---|---|
| Cuisine | 1 | PLINTHES | Oui<br>Rez de chaussée - Cuisine :<br>Plinthes | <u>Identifiant:</u> ZPSO023<br><u>Réf. échantillon:</u> MA2302021938/P039<br><u>Réf. laboratoire:</u> IT142302-20324<br><u>Description:</u> Colle + joint de PLINTHES<br><u>Composant de la construction:</u> 3 - Parois verticales intérieures - Revêtements de murs, poteaux, cloisons, gaines, coffres<br><u>Partie à sonder:</u> Colle de carrelage<br><u>Justificatif:</u> Après analyse en laboratoire | <u>Analyse:</u><br>P039<br><u>Partie analysée par le laboratoire:</u><br>- Phase 1 Colle beige non séparable + couche plâtrée blanche non séparable<br>Absence d'amiante<br>- Phase 2 Joint cassant gris<br>Absence d'amiante | |

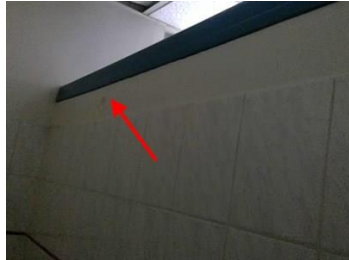
| Localisation | n° de sondage | Zone | Prélèvement effectué / Sondage et extension | Echantillon | Analyse | Photo |
|---|---|---|---|---|---|---|
| WC Homme | 1 | CLOISONS SEPARATIVE WC | Oui<br>Rez de chaussée - WC Homme :<br>CLOISONS SEPARATIVE WC | <u>Identifiant:</u> ZPSO024<br><u>Echantillon:</u><br>MA2302021938/P040, réf. labo.: IT142302-20325<br>MA2302021938/P041, réf. labo.: IT142302-20326<br><u>Description:</u> Peinture + enduits à base de plâtre<br><u>Composant de la construction:</u> 3 - Parois verticales intérieures - Murs et cloisons maçonnés<br><u>Partie à sonder:</u> Enduit à base de plâtre lissé ou taloché<br><u>Justificatif:</u> Après analyse en laboratoire | <u>Analyse:</u><br>P040<br><u>Partie analysée par le laboratoire:</u><br>- Peinture en vrac non séparable + enduit plâtré blanc en vrac non séparable : Absence d'amiante | |

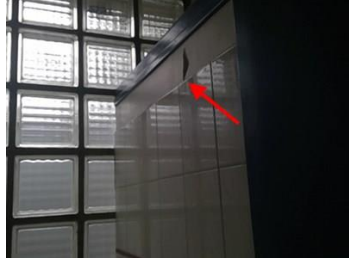
| Localisation | n° de sondage | Zone | Prélèvement effectué / Sondage et extension | Echantillon | Analyse | Photo |
|---|---|---|---|---|---|---|
| WC Femme | 2 | CLOISONS SEPARATIVE WC | Oui<br>Rez de chaussée - WC Femme :<br>CLOISONS SEPARATIVE WC | <u>Identifiant:</u> ZPSO024<br><u>Echantillon:</u><br>MA2302021938/P040, réf. labo.: IT142302-20325<br>MA2302021938/P041, réf. labo.: IT142302-20326<br><u>Description:</u> Peinture + enduits à base de plâtre<br><u>Composant de la construction:</u> 3 - Parois verticales intérieures - Murs et cloisons maçonnés<br><u>Partie à sonder:</u> Enduit à base de plâtre lissé ou taloché<br><u>Justificatif:</u> Après analyse en laboratoire | <u>Analyse:</u><br>P041<br><u>Partie analysée par le laboratoire:</u><br>- Peintures multiples non séparable + enduit plâtré blanc non séparable : Absence d'amiante | |

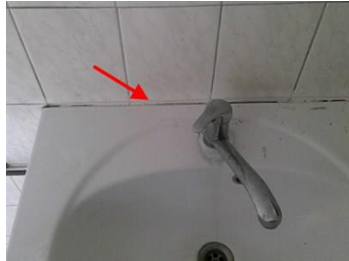
| Localisation | n° de sondage | Zone | Prélèvement effectué / Sondage et extension | Echantillon | Analyse | Photo |
|---|---|---|---|---|---|---|
| WC Homme | 1 | JOINT ETANCHEITE | Oui<br>Rez de chaussée - WC Homme :<br>JOINT ETANCHEITE | <u>Identifiant:</u> ZPSO025<br><u>Echantillon:</u><br>MA2302021938/P042, réf. labo.: IT142302-20327<br>MA2302021938/P043, réf. labo.: IT142302-20328<br><u>Description:</u> Joint d'assemblage ET ETANCHEITE LAVABO<br><u>Composant de la construction:</u> 3 - Parois verticales intérieures - Murs et cloisons maçonnés<br><u>Partie à sonder:</u> Joint d'assemblage<br><u>Justificatif:</u> Après analyse en laboratoire | <u>Analyse:</u><br>P042<br><u>Partie analysée par le laboratoire:</u><br>- Matériau souple blanc avec poussières :<br>Absence d'amiante | |

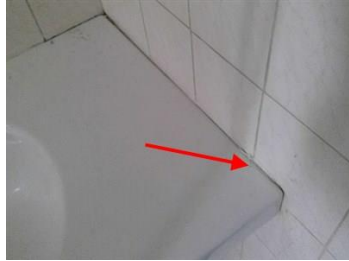
| Localisation | n° de sondage | Zone | Prélèvement effectué / Sondage et extension | Echantillon | Analyse | Photo |
|---|---|---|---|---|---|---|
| WC Femme | 2 | JOINT ETANCHEITE | Oui<br>Rez de chaussée - WC Femme :<br>JOINT ETANCHEITE | <u>Identifiant:</u> ZPSO025<br><u>Echantillon:</u><br>MA2302021938/P042, réf. labo.: IT142302-20327<br>MA2302021938/P043, réf. labo.: IT142302-20328<br><u>Description:</u> Joint d'assemblage ET ETANCHEITE LAVABO<br><u>Composant de la construction:</u> 3 - Parois verticales intérieures - Murs et cloisons maçonnés<br><u>Partie à sonder:</u> Joint d'assemblage<br><u>Justificatif:</u> Après analyse en laboratoire | <u>Analyse:</u><br>P043<br><u>Partie analysée par le laboratoire:</u><br>- Matériau souple blanc avec poussières :<br>Absence d'amiante | |

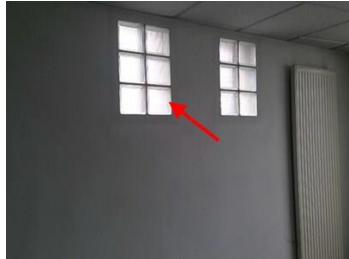
| Localisation | n° de sondage | Zone | Prélèvement effectué / Sondage et extension | Echantillon | Analyse | Photo |
|---|---|---|---|---|---|---|
| Bureau 3 | 1 | Mur donnant sur extérieur | Oui<br>Rez de chaussée - Bureau 3 : Mur donnant sur extérieur | <u>Identifiant:</u> ZPSO026<br><u>Echantillon:</u><br>MA2302021938/P044, réf. labo.: IT142302-20329<br>MA2302021938/P045, réf. labo.: IT142302-20330<br>MA2302021938/P048, réf. labo.: IT142302-20333<br><u>Description:</u> Joint d'assemblage DES PAVES DE VERRE<br><u>Composant de la construction:</u> 3 - Parois verticales intérieures - Murs et cloisons maçonnés<br><u>Partie à sonder:</u> Joint d'assemblage<br><u>Justificatif:</u> Après analyse en laboratoire | <u>Analyse:</u><br>P045<br><u>Partie analysée par le laboratoire:</u><br>- Peinture non séparable + matériau beige non séparable : Absence d'amiante | |

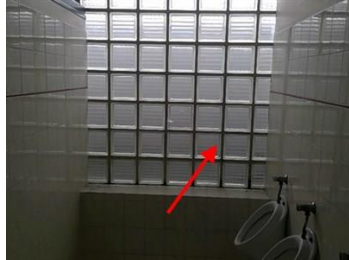
| Localisation | n° de sondage | Zone | Prélèvement effectué / Sondage et extension | Echantillon | Analyse | Photo |
|---|---|---|---|---|---|---|
| WC Homme | 2 | Mur donnant sur extérieur | Oui<br>Rez de chaussée - WC Homme : Mur donnant sur extérieur | <u>Identifiant:</u> ZPSO026<br><u>Echantillon:</u><br>MA2302021938/P044, réf. labo.: IT142302-20329<br>MA2302021938/P045, réf. labo.: IT142302-20330<br>MA2302021938/P048, réf. labo.: IT142302-20333<br><u>Description:</u> Joint d'assemblage DES PAVES DE VERRE<br><u>Composant de la construction:</u> 3 - Parois verticales intérieures - Murs et cloisons maçonnés<br><u>Partie à sonder:</u> Joint d'assemblage<br><u>Justificatif:</u> Après analyse en laboratoire | <u>Analyse:</u><br>P044<br><u>Partie analysée par le laboratoire:</u><br>- Matériau gris en vrac hétérogène : Absence d'amiante | |

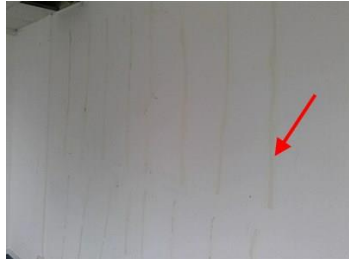
| Localisation | n° de sondage | Zone | Prélèvement effectué / Sondage et extension | Echantillon | Analyse | Photo |
|---|---|---|---|---|---|---|
| Bureau 1 | 1 | Mur porteur;<br>Mur donnant sur extérieur | Oui<br>Rez de chaussée - Bureau 1 : Mur porteur; Mur donnant sur extérieur | <u>Identifiant:</u> ZPSO029<br><u>Réf. échantillon:</u> MA2302021938/P050<br><u>Réf. laboratoire:</u> IT142302-20335<br><u>Description:</u> Joint d'assemblage COLLE<br><u>Composant de la construction:</u> 3 - Parois verticales intérieures - Murs et cloisons maçonnés<br><u>Partie à sonder:</u> Joint d'assemblage<br><u>Justificatif:</u> Après analyse en laboratoire | <u>Analyse:</u><br>P050<br><u>Partie analysée par le laboratoire:</u><br>- Matériau souple incolore avec poussières :<br>Absence d'amiante | |

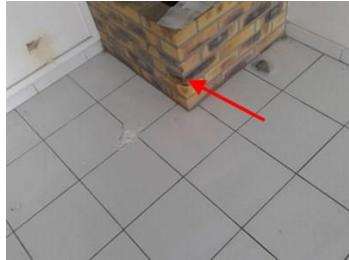
| Localisation | n° de sondage | Zone | Prélèvement effectué / Sondage et extension | Echantillon | Analyse | Photo |
|---|---|---|---|---|---|---|
| Couloir | 1 | Sol | Oui<br>Rez de chaussée - Couloir : Sol | <u>Identifiant:</u> ZPSO032<br><u>Echantillon:</u><br>MA2302021938/P054, réf. labo.: IT142302-20339<br>MA2302021938/P055, réf. labo.: IT142302-20340<br><u>Description:</u> POT EN BRIQUES<br><u>Composant de la construction:</u> 3 - Parois verticales intérieures - Murs et cloisons maçonnés<br><u>Partie à sonder:</u> Joint d'assemblage<br><u>Justificatif:</u> Après analyse en laboratoire | <u>Analyse:</u><br>P055<br><u>Partie analysée par le laboratoire:</u><br>- Phase 1 Matériau compact beige hétérogène<br>Absence d'amiante<br>- Phase 2 Matériau compact gris hétérogène<br>Absence d'amiante | |

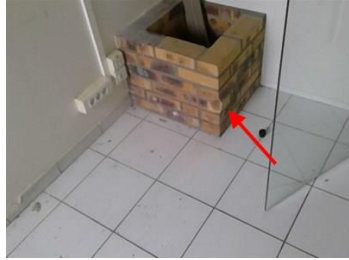
| Localisation | n° de sondage | Zone | Prélèvement effectué / Sondage et extension | Echantillon | Analyse | Photo |
|---|---|---|---|---|---|---|
| Bureau 4 | 2 | Sol | Oui<br>Rez de chaussée - Bureau 4 : Sol | <u>Identifiant:</u> ZPSO032<br><u>Echantillon:</u><br>MA2302021938/P054, réf. labo.: IT142302-20339<br>MA2302021938/P055, réf. labo.: IT142302-20340<br><u>Description:</u> POT EN BRIQUES<br><u>Composant de la construction:</u> 3 - Parois verticales intérieures - Murs et cloisons maçonnés<br><u>Partie à sonder:</u> Joint d'assemblage<br><u>Justificatif:</u> Après analyse en laboratoire | <u>Analyse:</u><br>P054<br><u>Partie analysée par le laboratoire:</u><br>- Phase 1 Matériau beige hétérogène<br>Absence d'amiante<br>- Phase 2 Matériau gris hétérogène<br>Absence d'amiante | |

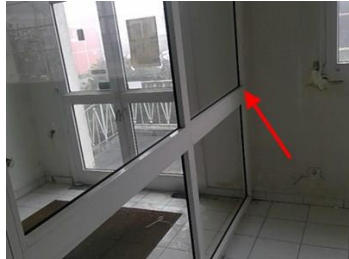
| Localisation | n° de sondage | Zone | Prélèvement effectué / Sondage et extension | Echantillon | Analyse | Photo |
|---|---|---|---|---|---|---|
| SAS | 1 | Cloison | Oui<br>Rez de chaussée - SAS : Cloison | <u>Identifiant:</u> ZPSO033<br><u>Réf. échantillon:</u> MA2302021938/P056<br><u>Réf. laboratoire:</u> IT142302-20341<br><u>Description:</u> Joint d'assemblage PAROI VITREE<br><u>Composant de la construction:</u> 3 - Parois verticales intérieures - Murs et cloisons maçonnés<br><u>Partie à sonder:</u> Joint d'assemblage<br><u>Justificatif:</u> Après analyse en laboratoire | <u>Analyse:</u><br>P056<br><u>Partie analysée par le laboratoire:</u><br>- Peinture non séparable + matériau souple blanc avec poussières non séparable : Absence d'amiante | |

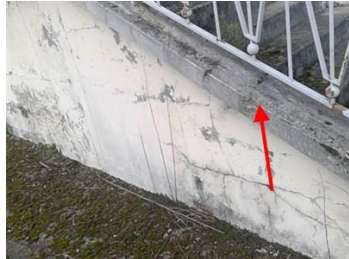
| Localisation | n° de sondage | Zone | Prélèvement effectué / Sondage et extension | Echantillon | Analyse | Photo |
|---|---|---|---|---|---|---|
| Extérieur | 1 | CHAPERON ESCALIER | Oui<br>Extérieur - Extérieur : CHAPERON ESCALIER | <u>Identifiant:</u> ZPSO048<br><u>Réf. échantillon:</u> MA2302021938/P077<br><u>Réf. laboratoire:</u> IT142302-20362<br><u>Description:</u> Enduit à base de ciment lissé ou taloché<br><u>Composant de la construction:</u> 3 - Parois verticales intérieures - Murs et cloisons maçonnés<br><u>Partie à sonder:</u> Enduit à base de ciment lissé ou taloché<br><u>Justificatif:</u> Après analyse en laboratoire | <u>Analyse:</u><br>P077<br><u>Partie analysée par le laboratoire:</u><br>- Peinture non séparable + enduit compact gris hétérogène : Absence d'amiante | |

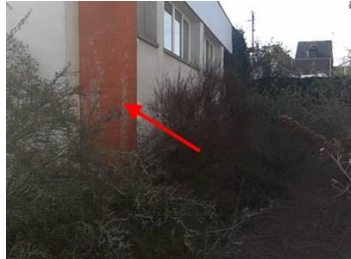
| Localisation | n° de sondage | Zone | Prélèvement effectué / Sondage et extension | Echantillon | Analyse | Photo |
|---|---|---|---|---|---|---|
| Extérieur | 1 | CONDUIT CHEMINEE EXT | Oui<br>Extérieur - Extérieur : CONDUIT CHEMINEE EXT | <u>Identifiant:</u> ZPSO060<br><u>Réf. échantillon:</u> MA2302021938/P089<br><u>Réf. laboratoire:</u> IT142302-20374<br><u>Description:</u> Joint d'assemblage MACONNERIE BRIQUE CHEMINEE<br><u>Composant de la construction:</u> 3 - Parois verticales intérieures - Murs et cloisons maçonnés<br><u>Partie à sonder:</u> Joint d'assemblage<br><u>Justificatif:</u> Après analyse en laboratoire | <u>Analyse:</u><br>P089<br><u>Partie analysée par le laboratoire:</u><br>- Matériau gris hétérogène : Absence d'amiante | |

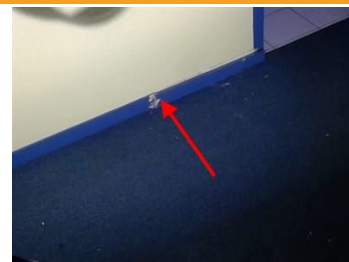
| Localisation | n° de sondage | Zone | Prélèvement effectué / Sondage et extension | Echantillon | Analyse | Photo |
|---|---|---|---|---|---|---|
| Bureau 5 | 4 | PLINTHES BOIS | Oui<br>Rez de chaussée - Bureau 5 :<br>PLINTHES BOIS | Identifiant: ZPSO009<br>Echantillon:<br>MA2302021938/P017, réf. labo.: IT142302-20302<br>MA2302021938/P018, réf. labo.: IT142302-20303<br>Description: Joint d'assemblage COLLE DE PLINTHES BOIS<br>Composant de la construction: 5 - Planchers et planchers techniques - Revêtements de sols<br>Partie à sonder: Joint de dilatation et d'assemblage<br>Justificatif: Après analyse en laboratoire | Analyse:<br>P018<br>Partie analysée par le laboratoire:<br>- Colle beige non séparable + matériau plâtreux blanc non séparable : Absence d'amiante | |

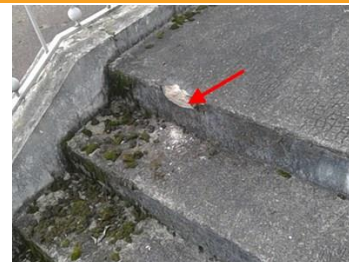
| Localisation | n° de sondage | Zone | Prélèvement effectué / Sondage et extension | Echantillon | Analyse | Photo |
|---|---|---|---|---|---|---|
| escalier | 1 | ESCALIER | Oui<br>Extérieur - escalier : ESCALIER | <u>Identifiant:</u> ZPSO047<br><u>Réf. échantillon:</u> MA2302021938/P076<br><u>Réf. laboratoire:</u> IT142302-20361<br><u>Description:</u> Sol coulé à base ciment<br><u>Composant de la construction:</u> 5 - Planchers et planchers techniques - Revêtements de sols<br><u>Partie à sonder:</u> Sol coulé à base ciment (terrazolith...)<br><u>Justificatif:</u> Après analyse en laboratoire | <u>Analyse:</u><br>P076<br><u>Partie analysée par le laboratoire:</u><br>- Peinture avec poussières non séparable + matériau compact gris hétérogène : Absence d'amiante | |

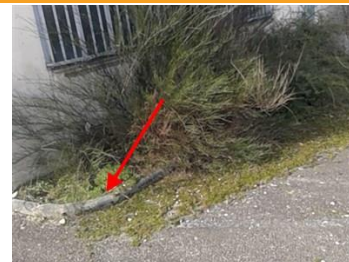
| Localisation | n° de sondage | Zone | Prélèvement effectué / Sondage et extension | Echantillon | Analyse | Photo |
|---|---|---|---|---|---|---|
| Extérieur | 1 | Sol | Oui<br>Extérieur - Extérieur : Sol | <u>Identifiant:</u> ZPSO055<br><u>Réf. échantillon:</u> MA2302021938/P084<br><u>Réf. laboratoire:</u> IT142302-20369<br><u>Description:</u> Joint d'assemblage BORDURETTE<br><u>Composant de la construction:</u> 5 - Planchers et planchers techniques - Revêtements de sols<br><u>Partie à sonder:</u> Joint de dilatation et d'assemblage<br><u>Justificatif:</u> Après analyse en laboratoire | <u>Analyse:</u><br>P084<br><u>Partie analysée par le laboratoire:</u><br>- Matériau compact gris hétérogène : Absence d'amiante | |

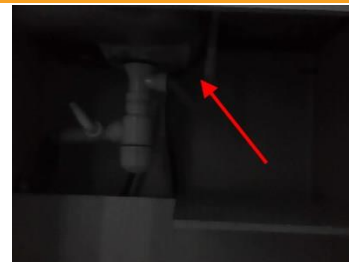
| Localisation | n° de sondage | Zone | Prélèvement effectué / Sondage et extension | Echantillon | Analyse | Photo |
|---|---|---|---|---|---|---|
| Cuisine | 1 | Sous évier | Oui<br>Rez de chaussée - Cuisine : Sous évier | <u>Identifiant:</u> ZPSO022<br><u>Réf. échantillon:</u> MA2302021938/P038<br><u>Réf. laboratoire:</u> IT142302-20323<br><u>Description:</u> Plaques souples bitumineuses antivibratiles<br><u>Composant de la construction:</u> 8 - Équipements divers et accessoires - Portes de placard, baignoires et éviers métalliques<br><u>Partie à sonder:</u> Plaques souples bitumineuses antivibratiles<br><u>Justificatif:</u> Après analyse en laboratoire | <u>Analyse:</u><br>P038<br><u>Partie analysée par le laboratoire:</u><br>- Matériau bitumineux noir : Absence d'amiante | |
