## Pré-Rapport de repérage des matériaux et produits contenant de l'amiante avant démolition d'un immeuble bâti

Número de dossier : MA2302021938-BAT C  
Date d'intervention : 17/02/2023

125 Rue de Paris  
76800 Saint-Étienne-du-Rouvray  
Références cadastrales non  
communiquées

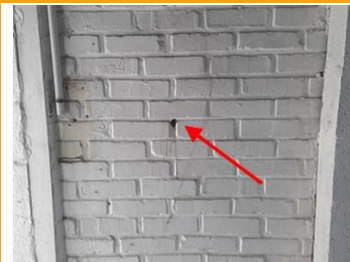
| Localisation | n° de sondage | Zone | Prélèvement effectué / Sondage et extension | Echantillon | Analyse | Photo |
|---|---|---|---|---|---|---|
| Entrée | 1 | Mur donnant sur extérieur | Oui<br>Rez de chaussée - Entrée : Mur donnant sur extérieur | <u>Identifiant:</u> ZPSO004<br><u>Réf. échantillon:</u> MA2302021938-BAT C/P005<br><u>Réf. laboratoire:</u> IT142302-19087<br><u>Description:</u> Joint d'assemblage BRIQUES<br><u>Composant de la construction:</u> 3 - Parois verticales intérieures - Murs et cloisons maçonnés<br><u>Partie à sonder:</u> Joint d'assemblage<br><u>Justificatif:</u> Après analyse en laboratoire | <u>Analyse:</u><br>P005<br><u>Partie analysée par le laboratoire:</u><br>- Peinture non séparable + matériau beige en vrac hétérogène non séparable : Absence d'amiante | |

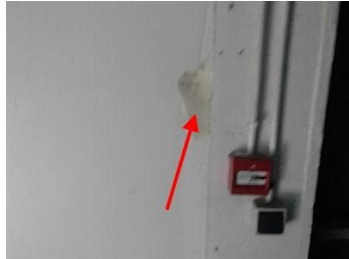
| Localisation | n° de sondage | Zone | Prélèvement effectué / Sondage et extension | Echantillon | Analyse | Photo |
|---|---|---|---|---|---|---|
| Entrée | 1 | Cloison | Oui<br>Rez de chaussée - Entrée :<br>Cloison | <u>Identifiant:</u> ZPSO005<br><u>Réf. échantillon:</u> MA2302021938-BAT C/P006<br><u>Réf. laboratoire:</u> IT142302-19089<br><u>Description:</u> Peinture + enduits à base de plâtre<br><u>Composant de la construction:</u> 3 - Parois verticales intérieures - Murs et cloisons maçonnés<br><u>Partie à sonder:</u> Enduit à base de plâtre lissé ou taloché<br><u>Justificatif:</u> Après analyse en laboratoire | <u>Analyse:</u><br>P006<br><u>Partie analysée par le laboratoire:</u><br>- Peinture non séparable + enduit plâtreux blanc non séparable : Absence d'amiante | |

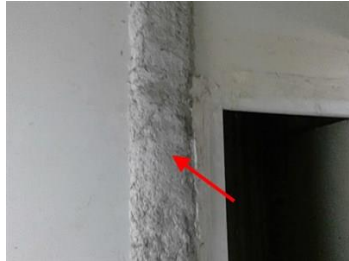
| Localisation | n° de sondage | Zone | Prélèvement effectué / Sondage et extension | Echantillon | Analyse | Photo |
|---|---|---|---|---|---|---|
| TGBT | 1 | POTEAUX | Oui<br>Rez de chaussée - TGBT :<br>POTEAUX | <u>Identifiant:</u> ZPSO007<br><u>Echantillon:</u><br>MA2302021938-BAT C/P008, réf. labo.: IT142302-19092<br>MA2302021938-BAT C/P009, réf. labo.: IT142302-19093<br><u>Description:</u> Flocage<br><u>Composant de la construction:</u> 3 - Parois verticales intérieures - Murs et cloisons maçonnés<br><u>Partie à sonder:</u> Flocage<br><u>Justificatif:</u> Après analyse en laboratoire | <u>Analyse:</u><br>P008<br><u>Partie analysée par le laboratoire:</u><br>- Matériau cotonneux blanc avec poussières :<br>Absence d'amiante | |

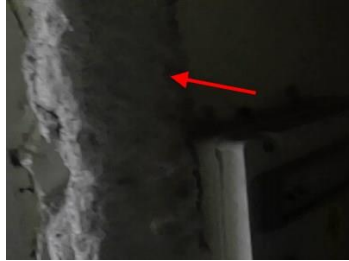
| Localisation | n° de sondage | Zone | Prélèvement effectué / Sondage et extension | Echantillon | Analyse | Photo |
|---|---|---|---|---|---|---|
| Local | 2 | POTEAUX | Oui<br>Rez de chaussée - Local :<br>POTEAUX | <u>Identifiant:</u> ZPSO007<br><u>Echantillon:</u><br>MA2302021938-BAT C/P008, réf. labo.: IT142302-19092<br>MA2302021938-BAT C/P009, réf. labo.: IT142302-19093<br><u>Description:</u> Flocage<br><u>Composant de la construction:</u> 3 - Parois verticales intérieures - Murs et cloisons maçonnés<br><u>Partie à sonder:</u> Flocage<br><u>Justificatif:</u> Après analyse en laboratoire | <u>Analyse:</u><br>P009<br><u>Partie analysée par le laboratoire:</u><br>- Matériau cotonneux blanc avec poussières :<br>Absence d'amiante | |

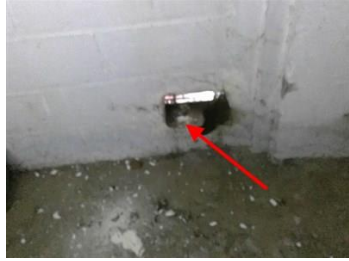
| Localisation | n° de sondage | Zone | Prélèvement effectué / Sondage et extension | Echantillon | Analyse | Photo |
|---|---|---|---|---|---|---|
| TGBT | 1 | Mur donnant sur extérieur | Oui<br>Rez de chaussée - TGBT : Mur<br>donnant sur extérieur | <u>Identifiant:</u> ZPSO009<br><u>Réf. échantillon:</u> MA2302021938-BAT C/P012<br><u>Réf. laboratoire:</u> IT142302-19096<br><u>Description:</u> Enduit à base de plâtre lissé DES VENTILATIONS<br><u>Composant de la construction:</u> 3 - Parois verticales intérieures - Murs et cloisons maçonnés<br><u>Partie à sonder:</u> Enduit à base de plâtre lissé ou taloché<br><u>Justificatif:</u> Après analyse en laboratoire | <u>Analyse:</u><br>P012<br><u>Partie analysée par le laboratoire:</u><br>- Enduit plâtreux blanc avec poussières non séparable + matériau gris hétérogène non séparable : Absence d'amiante | |

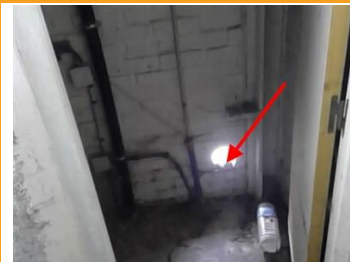
| Localisation | n° de sondage | Zone | Prélèvement effectué / Sondage et extension | Echantillon | Analyse | Photo |
|---|---|---|---|---|---|---|
| Local | 1 | VENTILATIONS | Oui<br>Rez de chaussée - Local :<br>VENTILATIONS | <u>Identifiant:</u> ZPSO010<br><u>Réf. échantillon:</u> MA2302021938-BAT C/P013<br><u>Réf. laboratoire:</u> IT142302-19097<br><u>Description:</u> Enduit à base de ciment lissé ou taloché<br>DES VENTILATIONS<br><u>Composant de la construction:</u> 3 - Parois verticales<br>intérieures - Murs et cloisons maçonnés<br><u>Partie à sonder:</u> Enduit à base de ciment lissé ou taloché<br><u>Justificatif:</u> Après analyse en laboratoire | <u>Analyse:</u><br>P013<br><u>Partie analysée par le laboratoire:</u><br>- Peinture non séparable + enduit compact gris<br>hétérogène : Absence d'amiante | |

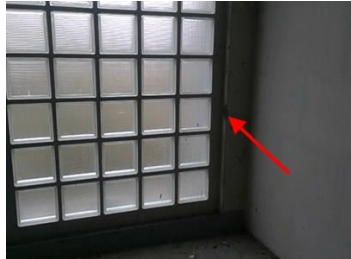
| Localisation | n° de sondage | Zone | Prélèvement effectué / Sondage et extension | Echantillon | Analyse | Photo |
|---|---|---|---|---|---|---|
| Pièce 1 | 1 | Mur donnant sur extérieur | Oui<br>Rez de chaussée - Pièce 1 : Mur donnant sur extérieur | <u>Identifiant:</u> ZPSO014<br><u>Réf. échantillon:</u> MA2302021938-BAT C/P018<br><u>Réf. laboratoire:</u> IT142302-19102<br><u>Description:</u> Peinture + enduits à base de CIMENT<br><u>Composant de la construction:</u> 3 - Parois verticales intérieures - Poteaux<br><u>Partie à sonder:</u> Enduit à base de ciment, lissé ou taloché (ragréage, débullage, lissage)<br><u>Justificatif:</u> Après analyse en laboratoire | <u>Analyse:</u><br>P018<br><u>Partie analysée par le laboratoire:</u><br>- Peinture non séparable + enduit compact gris hétérogène : Absence d'amiante | |

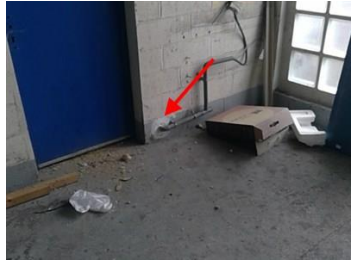
| Localisation | n° de sondage | Zone | Prélèvement effectué / Sondage et extension | Echantillon | Analyse | Photo |
|---|---|---|---|---|---|---|
| Pièce 1 | 1 | SCELLEMENT TUYAU | Oui<br>Rez de chaussée - Pièce 1 : SCELLEMENT TUYAU | <u>Identifiant:</u> ZPSO015<br><u>Réf. échantillon:</u> MA2302021938-BAT C/P019<br><u>Réf. laboratoire:</u> IT142302-19103<br><u>Description:</u> Enduit à base de plâtre lissé ou taloché<br><u>Composant de la construction:</u> 3 - Parois verticales intérieures - Murs et cloisons maçonnés<br><u>Partie à sonder:</u> Enduit à base de plâtre lissé ou taloché<br><u>Justificatif:</u> Après analyse en laboratoire | <u>Analyse:</u><br>P019<br><u>Partie analysée par le laboratoire:</u><br>- Enduit plâtreux blanc avec poussières : Absence d'amiante | |

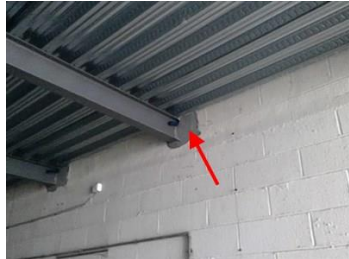
| Localisation | n° de sondage | Zone | Prélèvement effectué / Sondage et extension | Echantillon | Analyse | Photo |
|---|---|---|---|---|---|---|
| Pièce 1 | 1 | Mur de refend | Oui<br>Rez de chaussée - Pièce 1 : Mur de refend | <u>Identifiant:</u> ZPSO018<br><u>Echantillon:</u><br>MA2302021938-BAT C/P022, réf. labo.: IT142302-19106<br>MA2302021938-BAT C/P040, réf. labo.: IT142302-19124<br><u>Description:</u> Joint d'assemblage POUTRE METALIQUE<br><u>Composant de la construction:</u> 3 - Parois verticales intérieures - Murs et cloisons maçonnés<br><u>Partie à sonder:</u> Joint d'assemblage<br><u>Justificatif:</u> Après analyse en laboratoire | <u>Analyse:</u><br>P022<br><u>Partie analysée par le laboratoire:</u><br>- Matériau compact gris hétérogène : Absence d'amiante | |

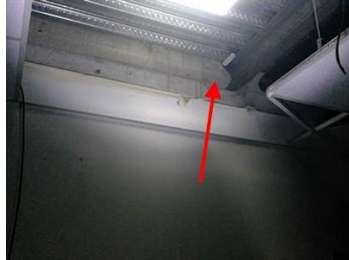
| Localisation | n° de sondage | Zone | Prélèvement effectué / Sondage et extension | Echantillon | Analyse | Photo |
|---|---|---|---|---|---|---|
| Pièce 4 | 2 | Mur de refend | Oui<br>Rez de chaussée - Pièce 4 : Mur de refend | <u>Identifiant:</u> ZPSO018<br><u>Echantillon:</u><br>MA2302021938-BAT C/P022, réf. labo.: IT142302-19106<br>MA2302021938-BAT C/P040, réf. labo.: IT142302-19124<br><u>Description:</u> Joint d'assemblage POUTRE METALIQUE<br><u>Composant de la construction:</u> 3 - Parois verticales intérieures - Murs et cloisons maçonnés<br><u>Partie à sonder:</u> Joint d'assemblage<br><u>Justificatif:</u> Après analyse en laboratoire | <u>Analyse:</u><br>P040<br><u>Partie analysée par le laboratoire:</u><br>- Matériau compact gris hétérogène : Absence d'amiante | |

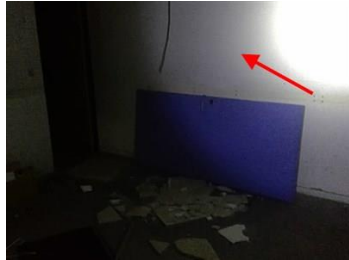
| Localisation | n° de sondage | Zone | Prélèvement effectué / Sondage et extension | Echantillon | Analyse | Photo |
|---|---|---|---|---|---|---|
| Pièce 4 | 1 | Mur de refend | Oui<br>Rez de chaussée - Pièce 4 : Mur de refend | <u>Identifiant:</u> ZPSO032<br><u>Echantillon:</u><br>MA2302021938-BAT C/P038, réf. labo.: IT142302-19122<br>MA2302021938-BAT C/P041, réf. labo.: IT142302-19125<br><u>Description:</u> Peinture + Enduit de jointoiment + Bande + plaques de plâtre<br><u>Composant de la construction:</u> 3 - Parois verticales intérieures - Cloisons sèches (assemblées, préfabriquées)<br><u>Partie à sonder:</u> Enduit de jointoiment des plaques de plâtre<br><u>Justificatif:</u> Après analyse en laboratoire | <u>Analyse:</u><br>P038<br><u>Partie analysée par le laboratoire:</u><br>- Peinture non séparable + enduit plâtreux blanc non séparable + papier non séparable + matériau plâtreux blanc avec couche cartonnée non séparable : Absence d'amiante | |

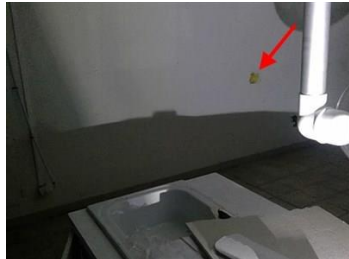
| Localisation | n° de sondage | Zone | Prélèvement effectué / Sondage et extension | Echantillon | Analyse | Photo |
|---|---|---|---|---|---|---|
| Pièce 5 | 2 | Mur de refend | Oui<br>Rez de chaussée - Pièce 5 : Mur de refend | <u>Identifiant:</u> ZPSO032<br><u>Echantillon:</u><br>MA2302021938-BAT C/P038, réf. labo.: IT142302-19122<br>MA2302021938-BAT C/P041, réf. labo.: IT142302-19125<br><u>Description:</u> Peinture + Enduit de jointoiment + Bande + plaques de plâtre<br><u>Composant de la construction:</u> 3 - Parois verticales intérieures - Cloisons sèches (assemblées, préfabriquées)<br><u>Partie à sonder:</u> Enduit de jointoiment des plaques de plâtre<br><u>Justificatif:</u> Après analyse en laboratoire | <u>Analyse:</u><br>P041<br><u>Partie analysée par le laboratoire:</u><br>- Peinture non séparable + enduit plâtreux blanc non séparable + papier non séparable + matériau plâtreux blanc avec couche cartonnée non séparable : Absence d'amiante | |

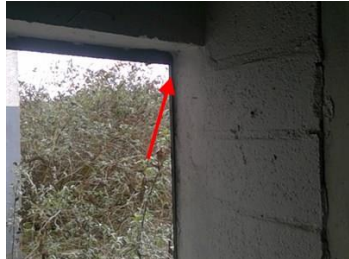
| Localisation | n° de sondage | Zone | Prélèvement effectué / Sondage et extension | Echantillon | Analyse | Photo |
|---|---|---|---|---|---|---|
| Entrée | 1 | Mur donnant sur extérieur | Oui<br>Rez de chaussée - Entrée : Mur donnant sur extérieur | <u>Identifiant:</u> ZPSO040<br><u>Echantillon:</u><br>MA2302021938-BAT C/P054, réf. labo.: IT142302-19138<br>MA2302021938-BAT C/P093, réf. labo.: IT142302-19177<br><u>Description:</u> Joint d'assemblage PORTES<br><u>Composant de la construction:</u> 3 - Parois verticales intérieures - Murs et cloisons maçonnés<br><u>Partie à sonder:</u> Joint d'assemblage<br><u>Justificatif:</u> Après analyse en laboratoire | <u>Analyse:</u><br>P093<br><u>Partie analysée par le laboratoire:</u><br>- Matériau souple blanc avec poussières : Absence d'amiante | |

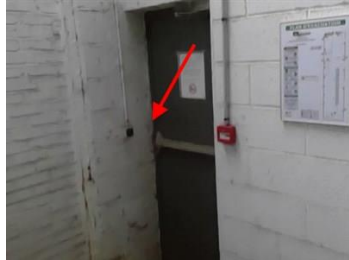
| Localisation | n° de sondage | Zone | Prélèvement effectué / Sondage et extension | Echantillon | Analyse | Photo |
|---|---|---|---|---|---|---|
| Cage d'escalier | 2 | Mur donnant sur extérieur | Oui<br>Rez de chaussée - Cage d'escalier : Mur donnant sur extérieur | <u>Identifiant:</u> ZPSO040<br><u>Echantillon:</u><br>MA2302021938-BAT C/P054, réf. labo.: IT142302-19138<br>MA2302021938-BAT C/P093, réf. labo.: IT142302-19177<br><u>Description:</u> Joint d'assemblage PORTES<br><u>Composant de la construction:</u> 3 - Parois verticales intérieures - Murs et cloisons maçonnés<br><u>Partie à sonder:</u> Joint d'assemblage<br><u>Justificatif:</u> Après analyse en laboratoire | <u>Analyse:</u><br>P054<br><u>Partie analysée par le laboratoire:</u><br>- Matériau souple blanc avec poussières non séparable + matériau gris en faible quantité hétérogène non séparable : Absence d'amiante | |

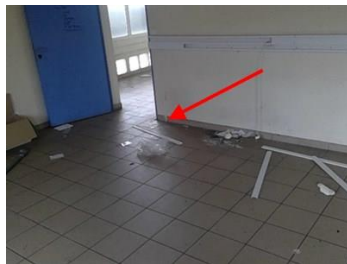
| Salle 3 | 4 | PLINTHES | Oui<br>1er étage 1 - Salle 3 : Plinthes | <p><u>Identifiant:</u> ZPSO046</p> <p><u>Echantillon:</u><br/>MA2302021938-BAT C/P064, réf. labo.: IT142302-19148<br/>MA2302021938-BAT C/P078, réf. labo.: IT142302-19162</p> <p><u>Description:</u> Colle + joint de PLINTHES</p> <p><u>Composant de la construction:</u> 3 - Parois verticales intérieures - Revêtements de murs, poteaux, cloisons, gaines, coffres</p> <p><u>Partie à sonder:</u> Colle de carrelage</p> <p><u>Justificatif:</u> Après analyse en laboratoire</p> | <p><u>Analyse:</u><br/>P078</p> <p><u>Partie analysée par le laboratoire:</u><br/>- Colle beige non séparable + matériau plâtreux blanc avec couche cartonnée non séparable + peinture non séparable + joint cassant gris en vrac non séparable : Absence d'amiante</p> | |

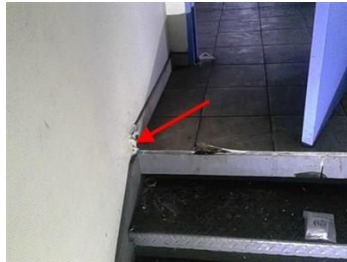
| Dégagement | 5 | PLINTHES | Oui<br>1er étage 1 - Dégagement : Plinthes | <p><u>Identifiant:</u> ZPSO046</p> <p><u>Echantillon:</u><br/>MA2302021938-BAT C/P064, réf. labo.: IT142302-19148<br/>MA2302021938-BAT C/P078, réf. labo.: IT142302-19162</p> <p><u>Description:</u> Colle + joint de PLINTHES</p> <p><u>Composant de la construction:</u> 3 - Parois verticales intérieures - Revêtements de murs, poteaux, cloisons, gaines, coffres</p> <p><u>Partie à sonder:</u> Colle de carrelage</p> <p><u>Justificatif:</u> Après analyse en laboratoire</p> | <p><u>Analyse:</u><br/>P064</p> <p><u>Partie analysée par le laboratoire:</u><br/>- Colle beige non séparable + matériau plâtreux blanc avec couche cartonnée non séparable : Absence d'amiante</p> | |

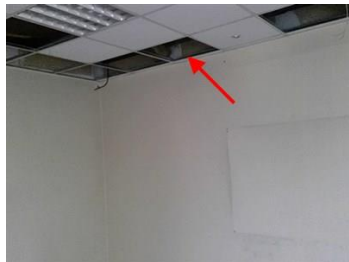
| Localisation | n° de sondage | Zone | Prélèvement effectué / Sondage et extension | Echantillon | Analyse | Photo |
|---|---|---|---|---|---|---|
| Salle 2 | 3 | Mur de refend | Oui<br>1er étage 1 - Salle 2 : Mur de refend | <u>Identifiant:</u> ZPSO048<br><u>Echantillon:</u><br>MA2302021938-BAT C/P067, réf. labo.: IT142302-19151<br>MA2302021938-BAT C/P074, réf. labo.: IT142302-19158<br><u>Description:</u> Plot de colle fixant les cloisons au mur<br><u>Composant de la construction:</u> 3 - Parois verticales intérieures - Cloisons sèches (assemblées, préfabriquées)<br><u>Partie à sonder:</u> Plot de colle fixant les cloisons au mur<br><u>Justificatif:</u> Après analyse en laboratoire | <u>Analyse:</u><br>P074<br><u>Partie analysée par le laboratoire:</u><br>- Colle beige : Absence d'amiante | |

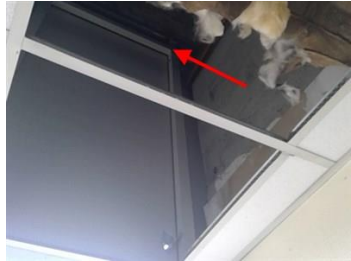
| Localisation | n° de sondage | Zone | Prélèvement effectué / Sondage et extension | Echantillon | Analyse | Photo |
|---|---|---|---|---|---|---|
| Couloir | 1 | Mur donnant sur extérieur | Oui<br>1er étage - Couloir : Mur donnant sur extérieur | <u>Identifiant:</u> ZPSO057<br><u>Réf. échantillon:</u> MA2302021938-BAT C/P081<br><u>Réf. laboratoire:</u> IT142302-19165<br><u>Description:</u> Joint de dilatation, d'assemblage avec poutraison<br><u>Composant de la construction:</u> 3 - Parois verticales intérieures - Poteaux<br><u>Partie à sonder:</u> Joint de dilatation, d'assemblage avec poutraison<br><u>Justificatif:</u> Après analyse en laboratoire | <u>Analyse:</u><br>P081<br><u>Partie analysée par le laboratoire:</u><br>- Peinture non séparable + matériau souple gris avec poussières non séparable : Absence d'amiante | |

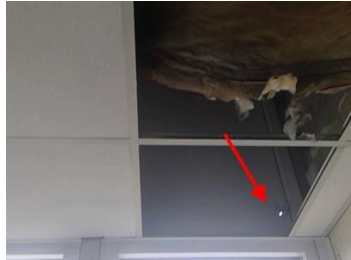
| Localisation | n° de sondage | Zone | Prélèvement effectué / Sondage et extension | Echantillon | Analyse | Photo |
|---|---|---|---|---|---|---|
| Couloir | 1 | Mur donnant sur extérieur;<br>PLENUM | Oui<br>1er étage - Couloir : Mur donnant sur extérieur; PLENUM | <u>Identifiant:</u> ZPSO058<br><u>Réf. échantillon:</u> MA2302021938-BAT C/P082<br><u>Réf. laboratoire:</u> IT142302-19166<br><u>Description:</u> Isolant intérieur de FENETRES<br><u>Composant de la construction:</u> 3 - Parois verticales intérieures - Portes coupe-feu, pare-flamme, isothermiques, frigorifiques<br><u>Partie à sonder:</u> Isolant intérieur de porte<br><u>Justificatif:</u> Après analyse en laboratoire | <u>Analyse:</u><br>P082<br><u>Partie analysée par le laboratoire:</u><br>- Phase 1 Mousse bleue<br>Absence d'amiante<br>- Phase 2 Matériau souple beige avec poussières non séparable + colle polymère jaune non séparable<br>Absence d'amiante | |

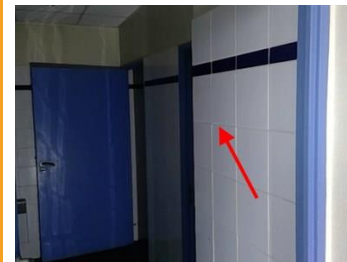
| Localisation | n° de sondage | Zone | Prélèvement effectué / Sondage et extension | Echantillon | Analyse | Photo |
|---|---|---|---|---|---|---|
| WC Homme | 1 | FAIENCES | Oui<br>1er étage - WC Homme :<br>FAIENCES | <u>Identifiant:</u> ZPSO060<br><u>Echantillon:</u><br>MA2302021938-BAT C/P085, réf. labo.: IT142302-19169<br>MA2302021938-BAT C/P086, réf. labo.: IT142302-19170<br><u>Description:</u> Colle + joint de faïence<br><u>Composant de la construction:</u> 3 - Parois verticales intérieures - Revêtements de murs, poteaux, cloisons, gaines, coffres<br><u>Partie à sonder:</u> Colle de faïence<br><u>Justificatif:</u> Après analyse en laboratoire | <u>Analyse:</u><br>P086<br><u>Partie analysée par le laboratoire:</u><br>- Colle beige non séparable + couche plâtruse blanche non séparable + joint cassant blanc non séparable : Absence d'amiante | |

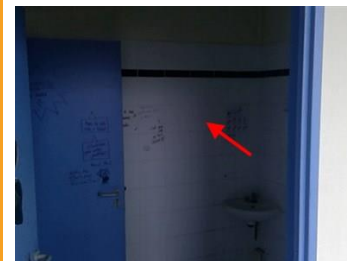
| Localisation | n° de sondage | Zone | Prélèvement effectué / Sondage et extension | Echantillon | Analyse | Photo |
|---|---|---|---|---|---|---|
| WC Femme | 2 | FAIENCES | Oui<br>1er étage - WC Femme :<br>FAIENCES | <u>Identifiant:</u> ZPSO060<br><u>Echantillon:</u><br>MA2302021938-BAT C/P085, réf. labo.: IT142302-19169<br>MA2302021938-BAT C/P086, réf. labo.: IT142302-19170<br><u>Description:</u> Colle + joint de faïence<br><u>Composant de la construction:</u> 3 - Parois verticales intérieures - Revêtements de murs, poteaux, cloisons, gaines, coffres<br><u>Partie à sonder:</u> Colle de faïence<br><u>Justificatif:</u> Après analyse en laboratoire | <u>Analyse:</u><br>P085<br><u>Partie analysée par le laboratoire:</u><br>- Phase 1 Colle beige non séparable + couche plâtruse blanche non séparable<br>Absence d'amiante<br>- Phase 2 Joint cassant blanc en faible quantité<br>Absence d'amiante | |

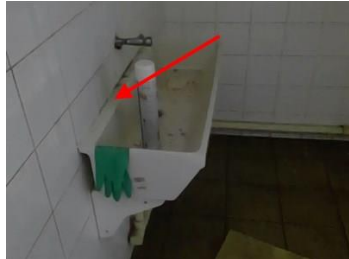
| Localisation | n° de sondage | Zone | Prélèvement effectué / Sondage et extension | Echantillon | Analyse | Photo |
|---|---|---|---|---|---|---|
| WC Homme | 1 | LAVABOS | Oui<br>1er étage - WC Homme :<br>LAVABOS | <u>Identifiant:</u> ZPSO061<br><u>Echantillon:</u><br>MA2302021938-BAT C/P087, réf. labo.: IT142302-19171<br>MA2302021938-BAT C/P088, réf. labo.: IT142302-19172<br><u>Description:</u> Joint d'assemblage LAVABOS<br><u>Composant de la construction:</u> 3 - Parois verticales intérieures - Murs et cloisons maçonnés<br><u>Partie à sonder:</u> Joint d'assemblage<br><u>Justificatif:</u> Après analyse en laboratoire | <u>Analyse:</u><br>P088<br><u>Partie analysée par le laboratoire:</u><br>- Matériau souple blanc avec poussières + matériau noir en faible quantité non séparable :<br>Absence d'amiante | |

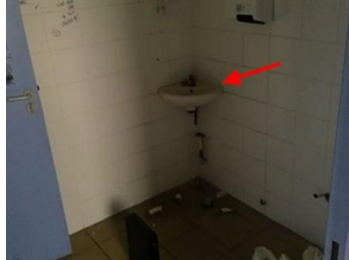
| Localisation | n° de sondage | Zone | Prélèvement effectué / Sondage et extension | Echantillon | Analyse | Photo |
|---|---|---|---|---|---|---|
| WC Femme | 2 | LAVABOS | Oui<br>1er étage - WC Femme :<br>LAVABOS | <u>Identifiant:</u> ZPSO061<br><u>Echantillon:</u><br>MA2302021938-BAT C/P087, réf. labo.: IT142302-19171<br>MA2302021938-BAT C/P088, réf. labo.: IT142302-19172<br><u>Description:</u> Joint d'assemblage LAVABOS<br><u>Composant de la construction:</u> 3 - Parois verticales intérieures - Murs et cloisons maçonnés<br><u>Partie à sonder:</u> Joint d'assemblage<br><u>Justificatif:</u> Après analyse en laboratoire | <u>Analyse:</u><br>P087<br><u>Partie analysée par le laboratoire:</u><br>- Matériau souple blanc avec poussières :<br>Absence d'amiante | |

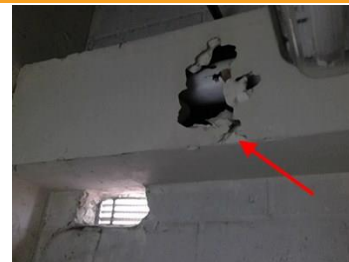
| Localisation | n° de sondage | Zone | Prélèvement effectué / Sondage et extension | Echantillon | Analyse | Photo |
|---|---|---|---|---|---|---|
| TGBT | 1 | Plafond | Oui<br>Rez de chaussée - TGBT : Plafond | <u>Identifiant:</u> ZPSO011<br><u>Réf. échantillon:</u> MA2302021938-BAT C/P015<br><u>Réf. laboratoire:</u> IT142302-19099<br><u>Description:</u> Peinture + Enduit de jointoiment + Bande + plaques de plâtre<br><u>Composant de la construction:</u> 4 - Plafonds et faux plafonds - Gaines et coffres horizontaux<br><u>Partie à sonder:</u> Enduit de jointoiment de plaque de plâtre cartonné,<br><u>Justificatif:</u> Après analyse en laboratoire | <u>Analyse:</u><br>P015<br><u>Partie analysée par le laboratoire:</u><br>- Peinture non séparable + enduit plâtreux blanc non séparable + papier non séparable + matériau plâtreux blanc avec couche cartonnée non séparable : Absence d'amiante | |

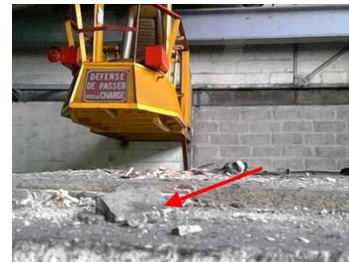
| Localisation | n° de sondage | Zone | Prélèvement effectué / Sondage et extension | Echantillon | Analyse | Photo |
|---|---|---|---|---|---|---|
| Pièce 2 | 1 | Plafond | Oui<br>Rez de chaussée - Pièce 2 :<br>Plafond | <p><u>Identifiant:</u> ZPSO043</p> <p><u>Echantillon:</u><br/>MA2302021938-BAT C/P060, réf. labo.: IT142302-19144<br/>MA2302021938-BAT C/P061, réf. labo.: IT142302-19145</p> <p><u>Description:</u> Enduit à base de ciment lissé ou taloché SCELLEMENT PLAQUE BOIS</p> <p><u>Composant de la construction:</u> 4 - Plafonds et faux plafonds - Plafonds</p> <p><u>Partie à sonder:</u> Enduit à base de ciment lissé ou taloché</p> <p><u>Justificatif:</u> Après analyse en laboratoire</p> | <p><u>Analyse:</u><br/>P060</p> <p><u>Partie analysée par le laboratoire:</u><br/>- Enduit compact gris hétérogène avec poussières : Absence d'amiante</p> | |

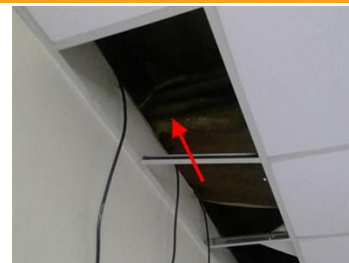
| Localisation | n° de sondage | Zone | Prélèvement effectué / Sondage et extension | Echantillon | Analyse | Photo |
|---|---|---|---|---|---|---|
| Salle 1 | 4 | PLENUM | Oui<br>1er étage 1 - Salle 1 : PLENUM | <u>Identifiant:</u> ZPSO052<br><u>Réf. échantillon:</u> MA2302021938-BAT C/P071<br><u>Réf. laboratoire:</u> IT142302-19155<br><u>Description:</u> Isolant posé dans le plénum au-dessus du panneau de faux plafond<br><u>Composant de la construction:</u> 4 - Plafonds et faux plafonds - Faux plafonds<br><u>Partie à sonder:</u> Isolant posé dans le plénum au-dessus du panneau de faux plafond<br><u>Justificatif:</u> Après analyse en laboratoire | <u>Analyse:</u><br>P071<br><u>Partie analysée par le laboratoire:</u><br>- Papier bitumé non séparable + matériau fibreux jaune : Absence d'amiante | |

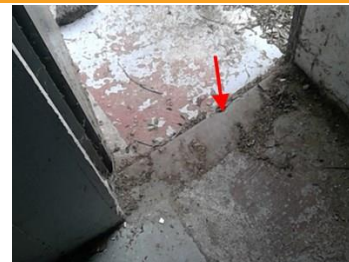
| Localisation | n° de sondage | Zone | Prélèvement effectué / Sondage et extension | Echantillon | Analyse | Photo |
|---|---|---|---|---|---|---|
| Entrée | 1 | Sol | Oui<br>Rez de chaussée - Entrée : Sol | <u>Identifiant:</u> ZPSO002<br><u>Réf. échantillon:</u> MA2302021938-BAT C/P003<br><u>Réf. laboratoire:</u> IT142302-19083<br><u>Description:</u> SEUIL coulé à base ciment<br><u>Composant de la construction:</u> 5 - Planchers et planchers techniques - Revêtements de sols<br><u>Partie à sonder:</u> Sol coulé à base ciment (terrazolith...)<br><u>Justificatif:</u> Après analyse en laboratoire | <u>Analyse:</u><br>P003<br><u>Partie analysée par le laboratoire:</u><br>- Matériau compact gris hétérogène avec poussières : Absence d'amiante | |

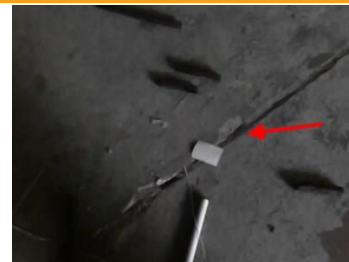
| Localisation | n° de sondage | Zone | Prélèvement effectué / Sondage et extension | Echantillon | Analyse | Photo |
|---|---|---|---|---|---|---|
| Pièce 1 | 1 | Sol | Oui<br>Rez de chaussée - Pièce 1 : Sol | <u>Identifiant:</u> ZPSO019<br><u>Echantillon:</u><br>MA2302021938-BAT C/P023, réf. labo.: IT142302-19107<br>MA2302021938-BAT C/P057, réf. labo.: IT142302-19141<br><u>Description:</u> Joint de dilatation<br><u>Composant de la construction:</u> 5 - Planchers et planchers techniques - Revêtements de sols<br><u>Partie à sonder:</u> Joint de dilatation et d'assemblage<br><u>Justificatif:</u> Après analyse en laboratoire | <u>Analyse:</u><br>P023<br><u>Partie analysée par le laboratoire:</u><br>- Phase 1 Peintures multiples non séparable + matériau souple noir avec poussières non séparable<br>Absence d'amiante<br>- Phase 2 Matériau gris hétérogène<br>Absence d'amiante | |

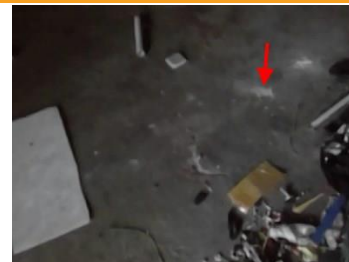
| Localisation | n° de sondage | Zone | Prélèvement effectué / Sondage et extension | Echantillon | Analyse | Photo |
|---|---|---|---|---|---|---|
| Entrée | 1 | PLOT BETON DES POTEAUX | Oui<br>Rez de chaussée - Entrée : PLOT BETON DES POTEAUX | <u>Identifiant:</u> ZPSO025<br><u>Echantillon:</u><br>MA2302021938-BAT C/P029, réf. labo.: IT142302-19113<br>MA2302021938-BAT C/P032, réf. labo.: IT142302-19116<br><u>Description:</u> Peinture de sol + BETON<br><u>Composant de la construction:</u> 5 - Planchers et planchers techniques - Revêtements de sols<br><u>Partie à sonder:</u> Peinture de sol<br><u>Justificatif:</u> Après analyse en laboratoire | <u>Analyse:</u><br>P029<br><u>Partie analysée par le laboratoire:</u><br>- Matériau compact gris hétérogène avec poussières : Absence d'amiante | |

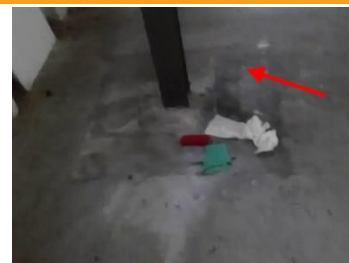
| Pièce 4 | 4 | PLOT BETON DES POTEAUX | Oui<br>Rez de chaussée - Pièce 4 : PLOT BETON DES POTEAUX | <u>Identifiant:</u> ZPSO025<br><u>Echantillon:</u><br>MA2302021938-BAT C/P029, réf. labo.: IT142302-19113<br>MA2302021938-BAT C/P032, réf. labo.: IT142302-19116<br><u>Description:</u> Peinture de sol + BETON<br><u>Composant de la construction:</u> 5 - Planchers et planchers techniques - Revêtements de sols<br><u>Partie à sonder:</u> Peinture de sol<br><u>Justificatif:</u> Après analyse en laboratoire | <u>Analyse:</u><br>P032<br><u>Partie analysée par le laboratoire:</u><br>- Matériau gris non séparable + matériau compact gris hétérogène : Absence d'amiante | |

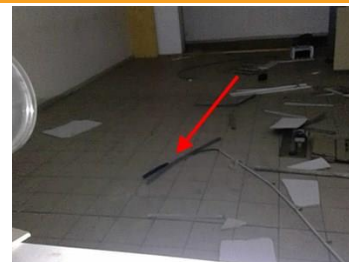
| Localisation | n° de sondage | Zone | Prélèvement effectué / Sondage et extension | Echantillon | Analyse | Photo |
|---|---|---|---|---|---|---|
| Pièce 5 | 1 | Sol | Oui<br>Rez de chaussée - Pièce 5 : Sol | <u>Identifiant:</u> ZPSO034<br><u>Réf. échantillon:</u> MA2302021938-BAT C/P046<br><u>Réf. laboratoire:</u> IT142302-19130<br><u>Description:</u> Colle + joint de carrelage<br><u>Composant de la construction:</u> 5 - Planchers et planchers techniques - Revêtements de sols<br><u>Partie à sonder:</u> Colle de carrelage<br><u>Justificatif:</u> Après analyse en laboratoire | <u>Analyse:</u><br>P046<br><u>Partie analysée par le laboratoire:</u><br>- Colle grise non séparable + peinture non séparable + matériau gris hétérogène non séparable : Absence d'amiante | |

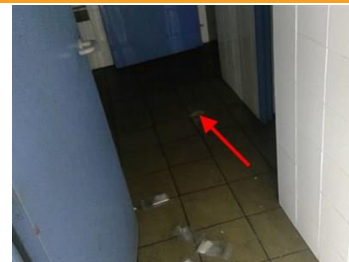
| Localisation | n° de sondage | Zone | Prélèvement effectué / Sondage et extension | Echantillon | Analyse | Photo |
|---|---|---|---|---|---|---|
| WC Homme | 1 | Sol | Oui<br>1er étage - WC Homme : Sol | <u>Identifiant:</u> ZPSO059<br><u>Echantillon:</u><br>MA2302021938-BAT C/P083, réf. labo.: IT142302-19167<br>MA2302021938-BAT C/P084, réf. labo.: IT142302-19168<br><u>Description:</u> Colle + joint de carrelage<br><u>Composant de la construction:</u> 5 - Planchers et planchers techniques - Revêtements de sols<br><u>Partie à sonder:</u> Colle de carrelage<br><u>Justificatif:</u> Après analyse en laboratoire | <u>Analyse:</u><br>P084<br><u>Partie analysée par le laboratoire:</u><br>- Colle beige non séparable + matériau gris hétérogène non séparable + joint cassant gris en vrac non séparable : Absence d'amiante | |

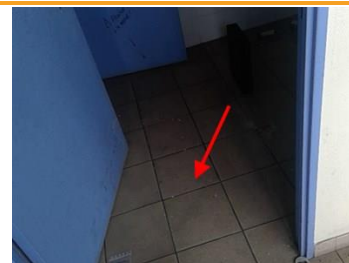
| Localisation | n° de sondage | Zone | Prélèvement effectué / Sondage et extension | Echantillon | Analyse | Photo |
|---|---|---|---|---|---|---|
| WC Femme | 2 | Sol | Oui<br>1er étage - WC Femme : Sol | <u>Identifiant:</u> ZPSO059<br><u>Echantillon:</u><br>MA2302021938-BAT C/P083, réf. labo.: IT142302-19167<br>MA2302021938-BAT C/P084, réf. labo.: IT142302-19168<br><u>Description:</u> Colle + joint de carrelage<br><u>Composant de la construction:</u> 5 - Planchers et planchers techniques - Revêtements de sols<br><u>Partie à sonder:</u> Colle de carrelage<br><u>Justificatif:</u> Après analyse en laboratoire | <u>Analyse:</u><br>P083<br><u>Partie analysée par le laboratoire:</u><br>- Colle beige non séparable + matériau gris hétérogène non séparable + joint cassant gris non séparable : Absence d'amiante | |

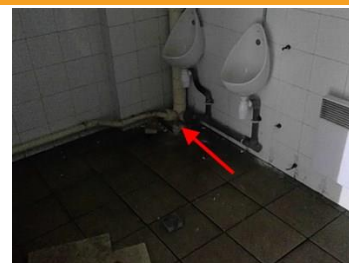
| Localisation | n° de sondage | Zone | Prélèvement effectué / Sondage et extension | Echantillon | Analyse | Photo |
|---|---|---|---|---|---|---|
| WC Homme | 1 | Sol | Oui<br>1er étage - WC Homme : Sol | <u>Identifiant:</u> ZPSO064<br><u>Réf. échantillon:</u> MA2302021938-BAT C/P092<br><u>Réf. laboratoire:</u> IT142302-19176<br><u>Description:</u> Sol coulé à base ciment<br><u>Composant de la construction:</u> 5 - Planchers et planchers techniques - Revêtements de sols<br><u>Partie à sonder:</u> Sol coulé à base ciment (terrazolith...)<br><u>Justificatif:</u> Après analyse en laboratoire | <u>Analyse:</u><br>P092<br><u>Partie analysée par le laboratoire:</u><br>- Matériau compact gris hétérogène avec poussières : Absence d'amiante | |

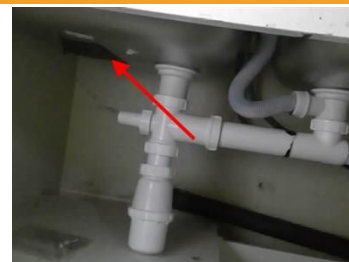
| Localisation | n° de sondage | Zone | Prélèvement effectué / Sondage et extension | Echantillon | Analyse | Photo |
|---|---|---|---|---|---|---|
| Pièce 4 | 1 | Sous évier | Oui<br>Rez de chaussée - Pièce 4 : Sous évier | <u>Identifiant:</u> ZPSO027<br><u>Réf. échantillon:</u> MA2302021938-BAT C/P031<br><u>Réf. laboratoire:</u> IT142302-19115<br><u>Description:</u> Plaques souples bitumineuses antivibratiles<br><u>Composant de la construction:</u> 8 - Équipements divers et accessoires - Portes de placard, baignoires et éviers métalliques<br><u>Partie à sonder:</u> Plaques souples bitumineuses antivibratiles<br><u>Justificatif:</u> Après analyse en laboratoire | <u>Analyse:</u><br>P031<br><u>Partie analysée par le laboratoire:</u><br>- Matériau bitumineux noir avec couche souple :<br>Absence d'amiante | |

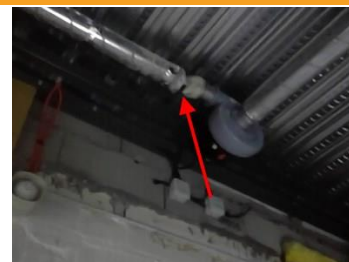
| Localisation | n° de sondage | Zone | Prélèvement effectué / Sondage et extension | Echantillon | Analyse | Photo |
|---|---|---|---|---|---|---|
| Pièce 5 | 1 | Plafond | Oui<br>Rez de chaussée - Pièce 5 : Plafond | <u>Identifiant:</u> ZPSO038<br><u>Réf. échantillon:</u> MA2302021938-BAT C/P052<br><u>Réf. laboratoire:</u> IT142302-19136<br><u>Description:</u> Tissu, soufflet amortisseur acoustique<br><u>Composant de la construction:</u> 8 - Équipements divers et accessoires - Chaudières (mixtes, collectives), chauffe bains, radiateurs gaz modulables, Poêles à bois à fuel, à charbon, Groupes électrogènes<br><u>Partie à sonder:</u> Tissu, soufflet amortisseur acoustique<br><u>Justificatif:</u> Après analyse en laboratoire | <u>Analyse:</u><br>P052<br><u>Partie analysée par le laboratoire:</u><br>- Matériau fibreux blanc avec poussières :<br>Absence d'amiante | |

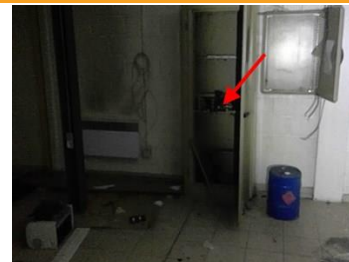
| Localisation | n° de sondage | Zone | Prélèvement effectué / Sondage et extension | Echantillon | Analyse | Photo |
|---|---|---|---|---|---|---|
| Pièce 5 | 1 | ARMOIRE ELEC | Oui<br>Rez de chaussée - Pièce 5 :<br>ARMOIRE ELEC | <u>Identifiant:</u> ZPSO039<br><u>Réf. échantillon:</u> MA2302021938-BAT C/P053<br><u>Réf. laboratoire:</u> IT142302-19137<br><u>Description:</u> PROTECTION CONTRE ARC ELECTRIQUE<br><u>Composant de la construction:</u> 8 - Équipements divers et accessoires - fusibles à broche<br><u>Partie à sonder:</u> Carton, tresse<br><u>Justificatif:</u> Après analyse en laboratoire | <u>Analyse:</u><br>P053<br><u>Partie analysée par le laboratoire:</u><br>- Matériau compact marron : Absence d'amiante | |
